آخرین وضعیت نیروگاه هسته ای فوکوشیما دایچی و شرایط محیطی

مرکز نظام ایمنی هسته‌ای کشور همچنان به‌دقت وضعیت نیروگاه‌های هسته‌ای کشور ژاپن و شرایط محیطی را پی‌گیری می‌نماید. آخرین وضعیت تا ساعت ۱۴:۰۰ به وقت UTC مورخ ۲۲ فوریه ۲۰۱۲ براساس اطلاعات تایید شده به شرح زیر است (گزارش بعدی نیمه اول فروردین ماه ۱۳۹۱ منتشر خواهد شد):

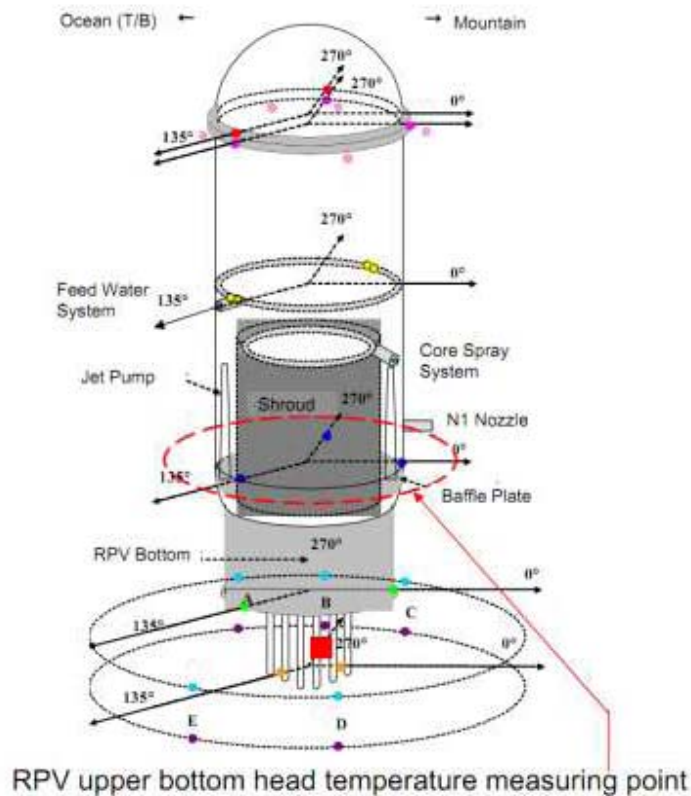
بین ۱ تا ۱۲ فوریه سنسور دما (که در این مدرک به عنوان "قسمت تحتانی محفظه تحت فشار راکتور" برچسب‌گذاری شده است) از میزان تقریبی ۴۵ درجه سانتیگراد به میزان تقریبی ۹۰ درجه سانتیگراد افزایش یافت. ۷ فوریه به عنوان اقدام پیشگیرانه ۱۰۹۴ کیلوگرم اسید بوریک به یونیت راکتور تزریق شد. ۷ فوریه TEPCO تصویری جهت مشخص کردن مکان سنسور دما و محل نزدیک‌ترین سنسورها که در ارتفاع یکسان قرار داده شده‌اند منتشر کرد. شکل ۱ تصویری است که توسط TEPCO ارائه شده است [مکان دو سنسور دیگر در همان ناحیه را ملاحظه نمایید].

شکل ۱. TEPCO تصویری منتشر کرده است که ۳ نقطه اندازه‌گیری در قسمت تحتانی محفظه تحت فشار راکتور یونیت ۲ به صورت نقاط آبی تیره نشان داده شده است

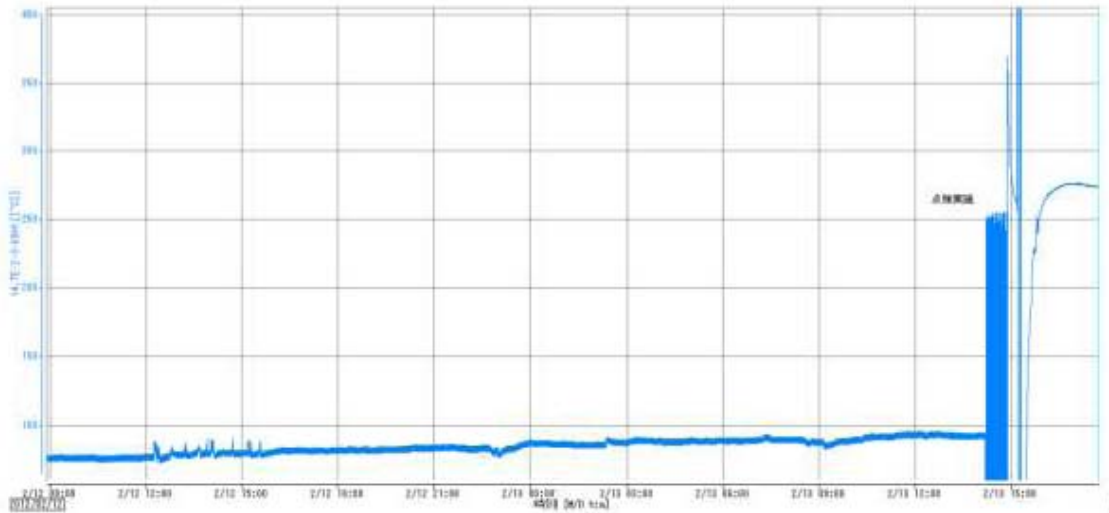
۱۳ فوریه دمای گزارش شده توسط سنسور به بیش از ۲۵۰ درجه سانتیگراد افزایش یافت. ۱۳ فوریه TEPCO نمودار ترسیمی تفصیلی که نشان‌دهنده قرائت‌های سنسور بین ۱۲ و ۱۳ فوریه است برای نمایش بهتر این افزایش ارائه داد. شکل ۲ نمودار ترسیمی ارائه شده توسط TEPCO می‌باشد [برای تصویر واضح‌تر به مرجع شماره ۵ مراجعه نمایید. ۱۳ فوریه TEPCO گزارش داد تست‌هایی روی سنسور دما برای تعیین نقص احتمالی انجام خواهد داد- مشخص نیست آیا قرائت‌های گزارش شده در آن چارچوب زمانی تحت تأثیر فرآیند تست بوده است].

شکل ۲. اطلاعات تفصیلی سنسور دما که ۱۳ فوریه توسط TEPCO ارائه شده است

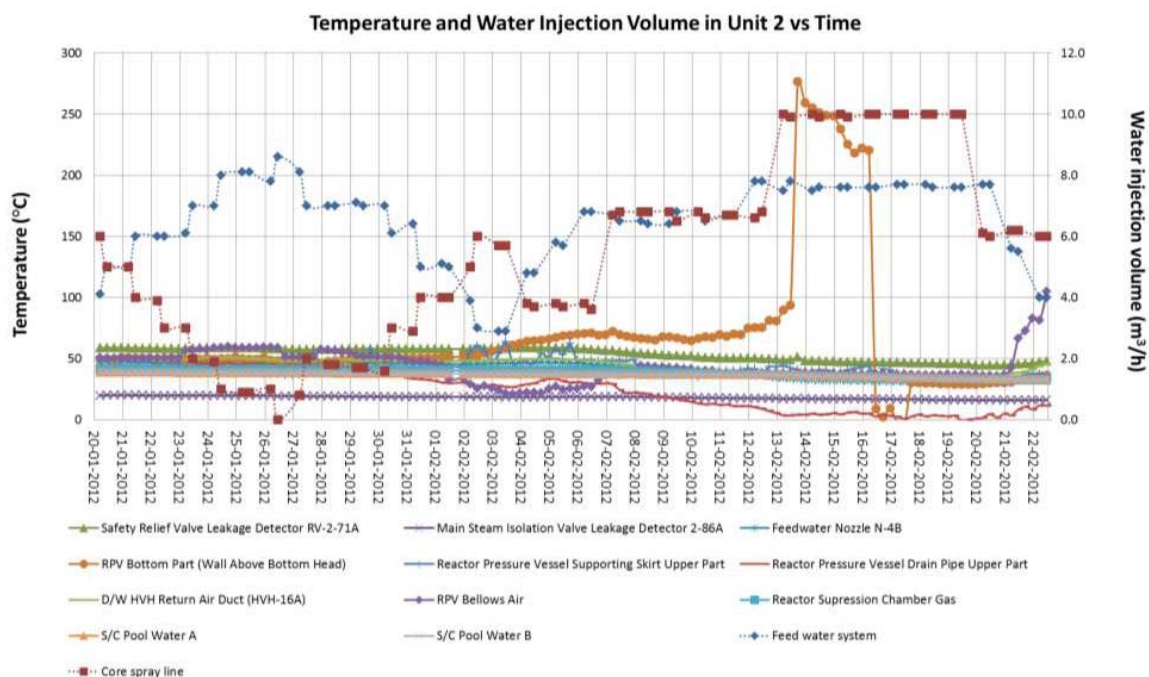
مرکز سوانح و اورژانس بین‌المللی انرژی اتمی (IEC)، حجم آب تزریق شده (دو بار در روز در این مکان **گزارش شده است**) و اطلاعات سنسور دما (روزانه چهار نوبت در این مکان **گزارش شده است**) را که از ۲۰ ژانویه تاکنون توسط TEPCO گزارش شده است را در شکل ۳ جمع‌آوری کرده است.

شکل ۳ شامل اطلاعات اندازه‌گیری‌های مجزا است. خطوط اتصال دهنده صرفاً برای مشخص کردن این است که نقاط مربوط به کدام سری از اطلاعات می‌باشد. علاوه بر آن ساعت ۱۷:۰۰ مورخ ۱۷ فوریه، TEPCO در مورد اندازه‌گیری قسمت تحتانی محفظه تحت فشار راکتور اظهار کرد: "وسیله اندازه‌گیری دمای قسمت تحتانی محفظه تحت فشار راکتور (قسمت بالاتر سر تحتانی) از TE-2-3-69H1 به TE-2-3-69H2 تغییر یافت." [برای جدیدترین اطلاعات دما که توسط TEPCO ارائه شده است به مرجع شماره ۱۳ مراجعه کنید].

شکل ۳. اطلاعات مربوط به حجم آب تزریق شده و دما که توسط TEPCO ارائه و توسط مرکز سوانح و اورژانس آژانس بین‌المللی انرژی اتمی گردآوری شده است

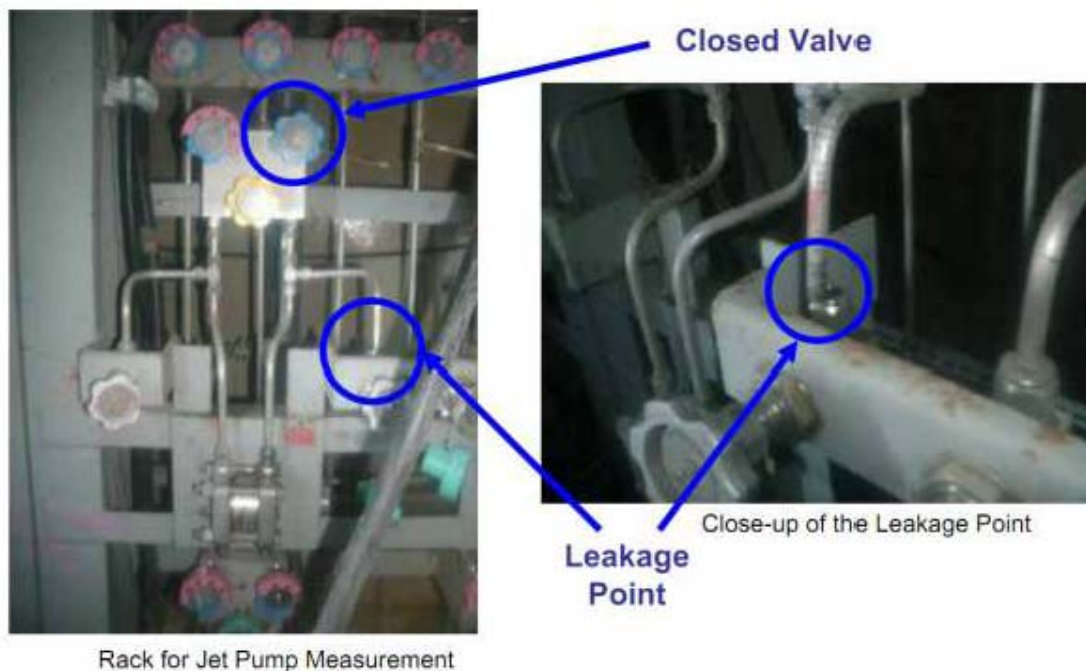
۱ فوریه TEPCO گزارش داد نشتی از یک خط تست برای اندازه‌گیری پمپ جت، در طبقه اول ساختمان راکتور یونیت ۴ مشخص شده است. طبق برآورد آب چاهک راکتور نشت کرده است و غلظت مواد پرتوزا $3/55 \times 10^{-1}$ بکرل بر سانتیمتر مکعب می‌باشد [اطلاعات دیگری اضافه بر پرتوزایی حجمی ارائه نشده است] و حجم نشتی ۸/۵

مترمکعب تخمین زده شده است. برای جلوگیری از نشت شیر اصلی وسیله اندازه‌گیری بسته شد. شکل ۶ محل نشت را نشان می‌دهد.

شکل ۶. محل نشت در ساختمان راکتور یونیت ۴ در ۱ فوریه

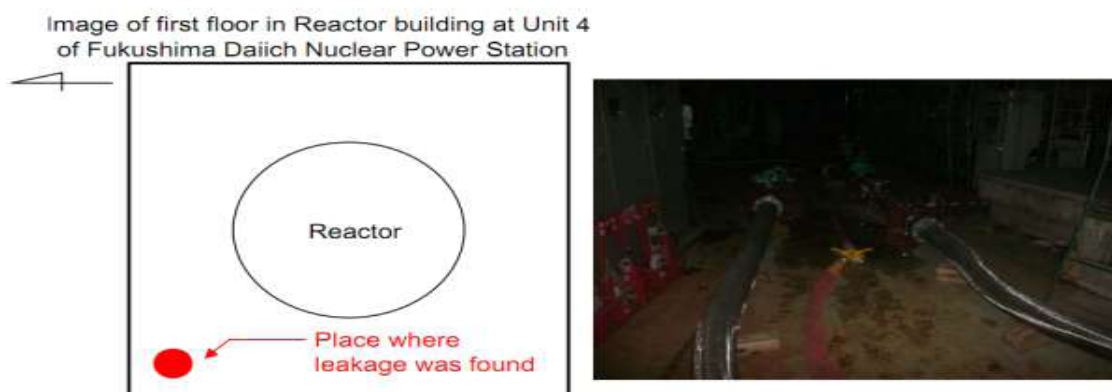
۲ فوریه TEPCO گزارش داد نشتی جدیدی در نزدیکی گوشه شمال غربی طبقه اول ساختمان راکتور یونیت ۴ مشخص شده است. حجم نشتی ۲/۲۵ لیتر تخمین زده شده است. شکل ۷ تصویر نشت و محل تقریبی آن را نشان می‌دهد.

شکل ۷. محل نشت در ساختمان راکتور یونیت ۴ در ۲ فوریه

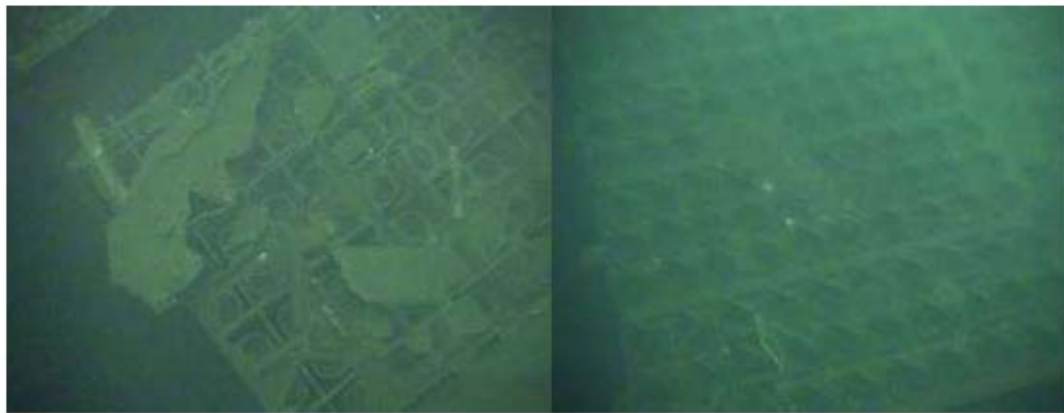
شکل ۹. دو تصویر نشان دهنده باقیمانده آوار روی سوخت ذخیره شده در حوضچه سوخت مصرف شده یونیت ۴ که از ویدئوها تهیه شده است

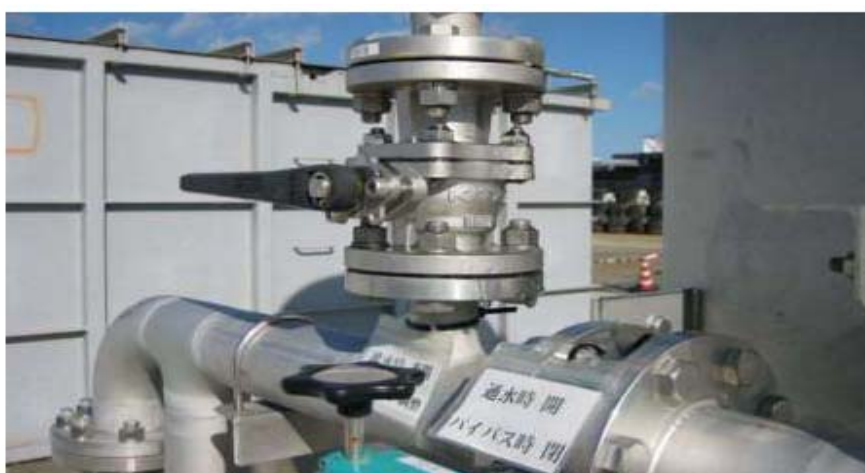
۲۸ ژانویه TEPCO گزارش داد نشتی در قسمت جاذب مواد معدنی دستگاه تغلیظ تبخیری مشخص شده است. تقریباً ۸ لیتر آب از این محل نشت یافته است. بررسی پرتوی نشان داد که آهنگ دز محیطی در این محل افزایش نیافته است. نشتی از شیر نشان داده شده در شکل ۱۰ بوده است.

شکل ۱۰. نشتی مشخص شده در ۲۸ ژانویه در قسمت جاذب مواد معدنی دستگاه تغلیظ تبخیری

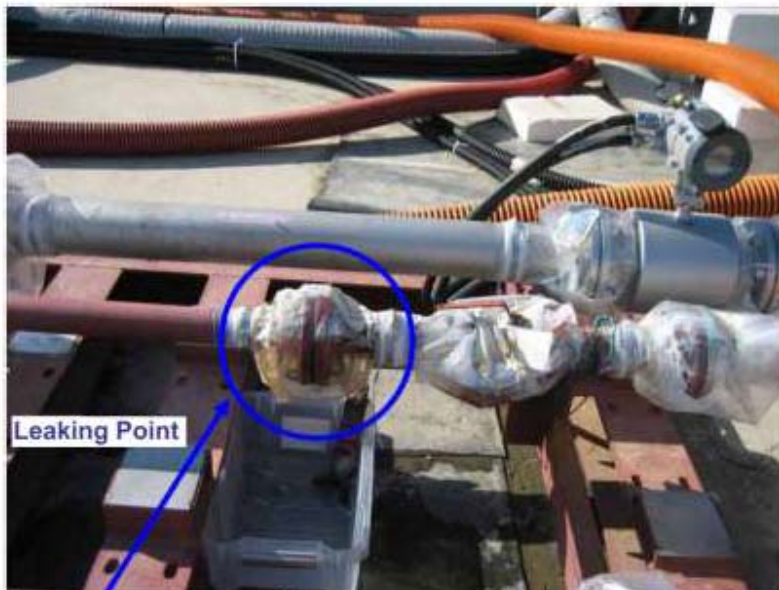
۲۸ ژانویه TEPCO گزارش داد نشتی در فلائز شیر لوله کشی جریان کم پمپ پشتیبان اسمز معکوس پسمان (Mini Flow Piping of the Waste RO Supply Pump) مشخص شده است. بررسی پرتوی نشان داد که آهنگ دز محیطی در این محل افزایش نیافته است. قسمتی که نشتی در آن وجود دارد در شکل ۱۱ نشان داده شده است [کیسه پلاستیکی اطراف این قسمت پیچیده شده و به عنوان یک اقدام متقابل، جهت جلوگیری از نشت بیشتر یک سطل زیر این قسمت قرار داده شده است].

شکل ۱۱. نشتی مشخص شده در ۲۸ ژانویه از لوله کشی جریان کم پمپ پشتیبان اسمز معکوس پسمان

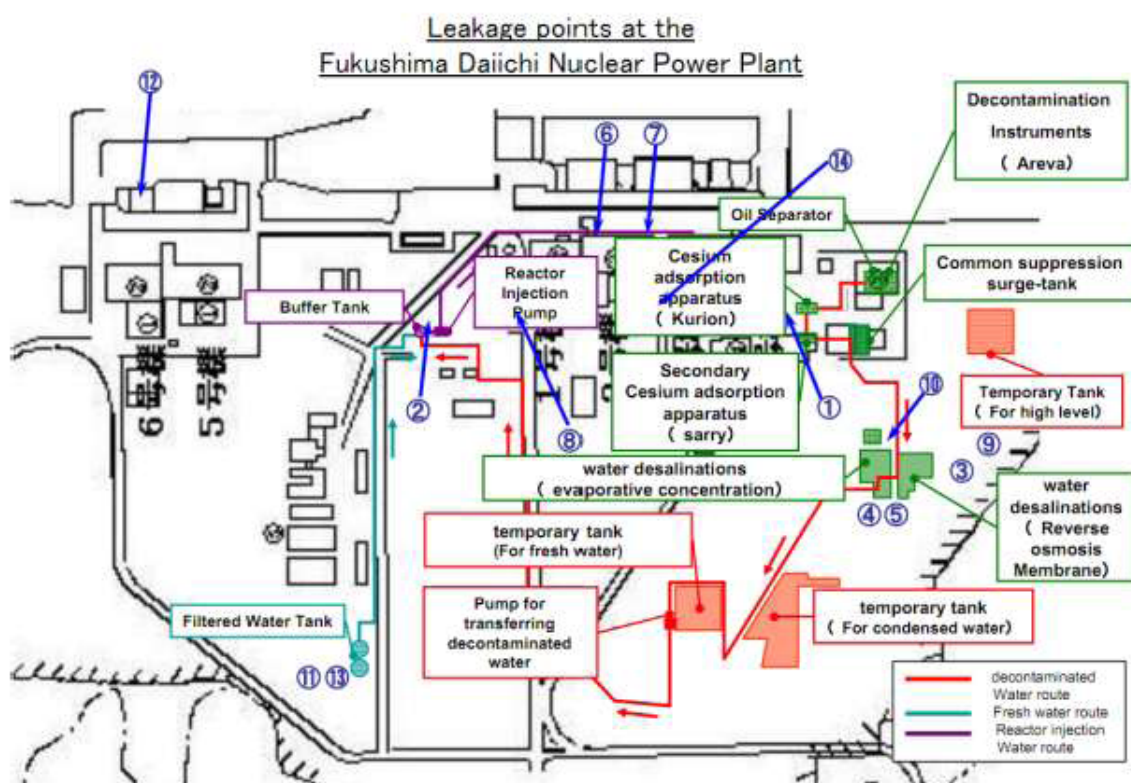
۲۹ ژانویه TEPCO گزارش داد ۱۴ محل جدید که آب از تجهیزات نشت می‌کند کشف شده است. به نظر می‌رسد این نشتی‌ها ناشی از شرایط آب و هوایی سرد است. شکل ۱۴ مکان نشتی‌ها را که ۲۹ ژانویه کشف شده است و جدول ۴ نتایج بررسی مکان نشتی را نشان می‌دهد. مدرکی که شامل تصاویری از بعضی از مکان‌هایی است که نشتی در آنها کشف شده است در اینترنت قابل مشاهده است.

شکل ۱۴. مکان ۱۴ نقطه نشت‌کننده که ۲۹ ژانویه کشف شده است

در واکنش به نشت‌هایی که بر اثر هوای سرد ایجاد شده است، ۱ فوریه TEPCO به طور مختصر اقدامات دیگری را که داخل سایت برای حفاظت از تجهیزات در برابر هوای سرد و جلوگیری از نشتی در آینده انجام داده است منتشر کرد.

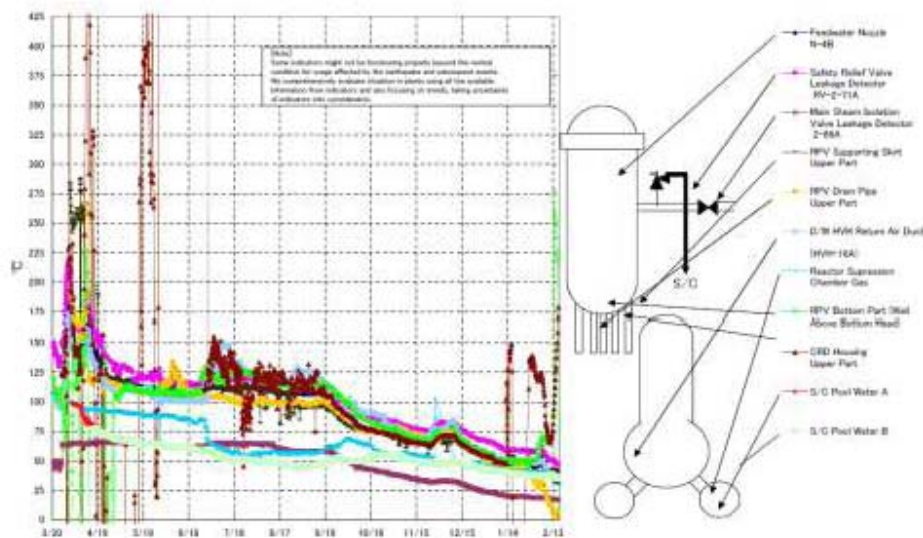
۱۳ فوریه TEPCO اعلام کرد ترموکوپل قسمت تحتانی محفظه تحت فشار راکتور که دمای فزاینده را نشان می‌داد پس از بازرسی بعد از ظهر ۱۳ فوریه دمای غیرعادی را نشان می‌دهد، در یک نوبت دمای حدی بیشتر از مقیاس ۴۰۰ درجه سانتیگراد را نشان داد.

شکل ۱. اطلاعات دما که توسط TEPCO ارائه شده است

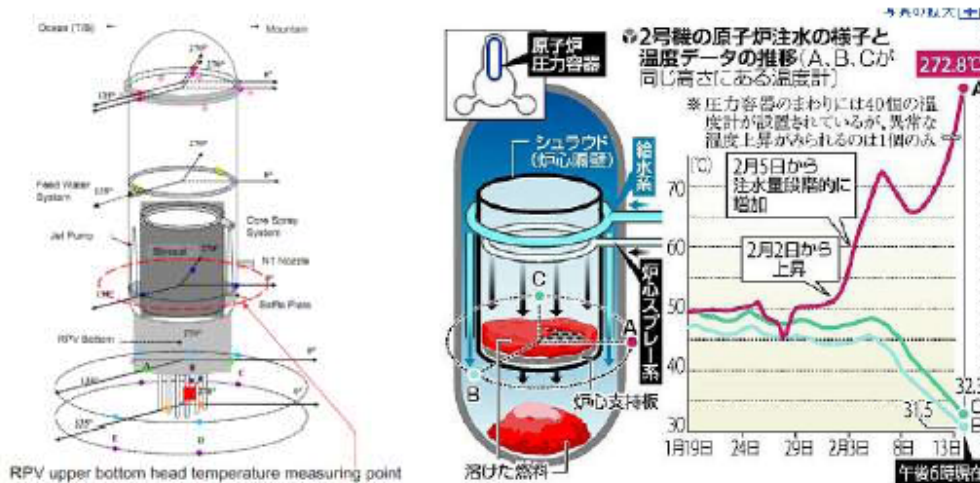
- کف محفظه تحت فشار راکتور (خط سبز): ۳۱ ژانویه ۵۰/۴ درجه سانتیگراد و ۱۲ فوریه ۸۱/۰ درجه سانتیگراد، افزایشی برابر ۳۰/۶ درجه سانتیگراد

- بدنه پشتیبان (supporting skirt) محفظه تحت فشار راکتور (خط سیاه): ۳۱ ژانویه ۴۲/۸ درجه سانتیگراد و ۱۲ ژانویه ۴۹/۳ درجه سانتیگراد، افزایشی برابر ۶/۵ درجه سانتیگراد.

شکل ۲. نقطه اندازه‌گیری دما در قسمت تحتانی محفظه تحت فشار راکتور یونیت ۲

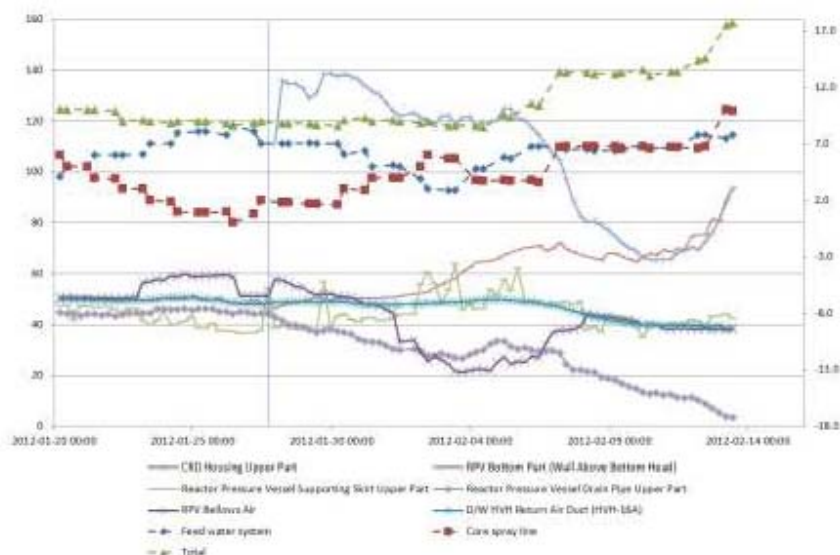
با این حال محتاطانه است که احتمال درست بودن اندازه‌گیری دما در قسمت تحتانی محفظه تحت فشار راکتور در مدت اخیر در نظر گرفته شود. بیشترین خرابی‌های متداول ترموکوپل عبارتند از مدار باز، اتصال کوتاه یا جابجایی نقطه اتصال ترموکوپل ناشی از اثرات فیزیکی مانند آب گرفتگی نقاط اتصال. بعلاوه دمای سر تحتانی محفظه تحت فشار یکی از اندازه‌گیری‌های متعدد دما است که ۲۷ ژانویه روند متفاوتی داشته است. قرائت‌های انجام شده و روند آنها ممکن است بازتاب تغییری در مسیرهای خنک‌کردن در راکتور باشد. این احتمال باید مورد پایش و بررسی بیشتری قرار گیرد.

خرابی‌هایی که موجب قرائت‌های بیشتر شود نیز محتمل می‌باشد ولی به طور معمول متداول نیست. به طور مثال اثراتی که ممکن است موجب قرائت‌های بیشتر یا کمتر شوند رفتار گالوانیکی ناشی از مواد عایق سیم که با رطوبت تشکیل یک الکترولیت را می‌دهند یا غیر یکنواختی سیم ترموکوپل که ناشی از اثرات محیطی مانند پرتوها است می‌باشد. در نتیجه در صورت خرابی ترموکوپل سر تحتانی، انتظار نقص‌های دیگر نیز وجود دارد. بعلاوه بعضی از ترموکوپل‌ها به نظر می‌رسد قبلاً کمتر از مقیاس نشان می‌دادند که ناشی از جذب رطوبت یا آب‌گرفتگی نقاط اتصال بوده است. بنابر این تیم برآورد و ارزیابی ایمنی آژانس بین‌المللی انرژی اتمی توصیه کرده است روش‌های جایگزینی برای تثبیت خنک‌کردن یکنواخت و پیوسته قلب ذوب شده باید مورد نظر قرار گیرد.

شکل ۳. روند دما داخل محفظه تحت فشار راکتور و مخزن پوشش اولیه که توسط تیم برآورد و ارزیابی ایمنی گردآوری شده است
