آخرین وضعیت نیروگاه هسته ای فوکوشیما دایچی و شرایط محیطی

مرکز نظام ایمنی هسته‌ای کشور همچنان به‌دقت وضعیت نیروگاه‌های هسته‌ای کشور ژاپن و شرایط محیطی را پی‌گیری می‌نماید. آخرین وضعیت تا ساعت ۱۴:۰۰ به وقت UTC مورخ ۲۸ مارس ۲۰۱۲ براساس اطلاعات تایید شده به شرح زیر است (گزارش بعدی نیمه اول اردیبهشت ماه ۱۳۹۱ منتشر خواهد شد):

وضعیت عملیات در فوکوشیما دایچی

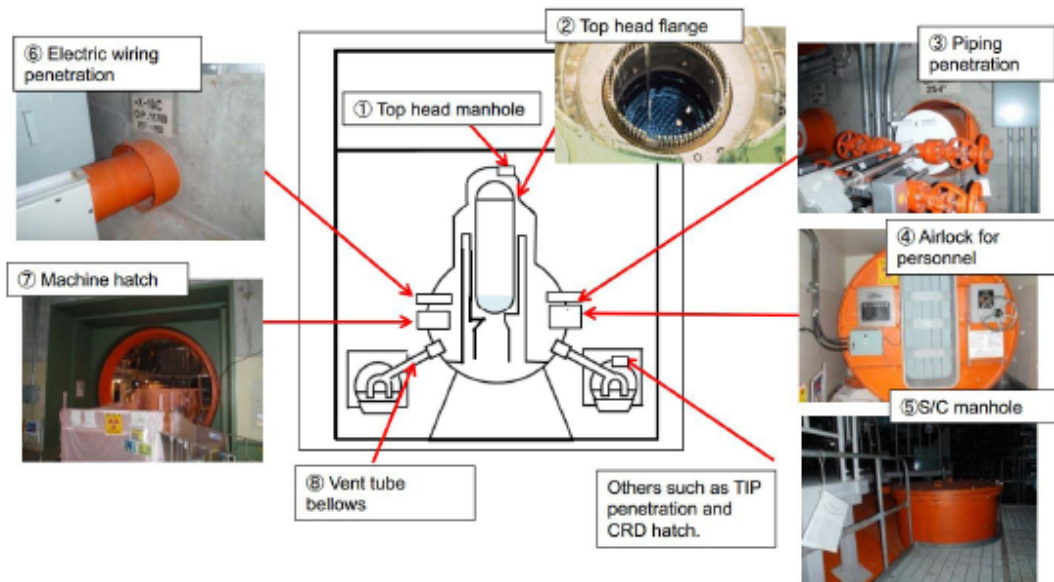
۳۰ اقدام متقابل انجام شده از زمان حادثه در این ارائه شرح داده شده است. بعلاوه به بحث در مورد محل‌های احتمالی در پوشش راکتور نوع Mark-1 که ممکن است نشت از آن‌ها به وقوع بپیوندد (شکل ۲ را ملاحظه کنید) و قسمت‌های آبی مانند پوششی که بر روی ساختمان راکتورها در حین برداشت سوخت از حوضچه‌های سوخت مصرف شده نصب خواهد شد (شکل ۳ را ملاحظه کنید) می‌پردازد.

شکل ۲. مکان‌های احتمالی نشت از پوشش راکتور نوع Mark-1 (گزارش شده توسط واحد قانونی ژاپن)

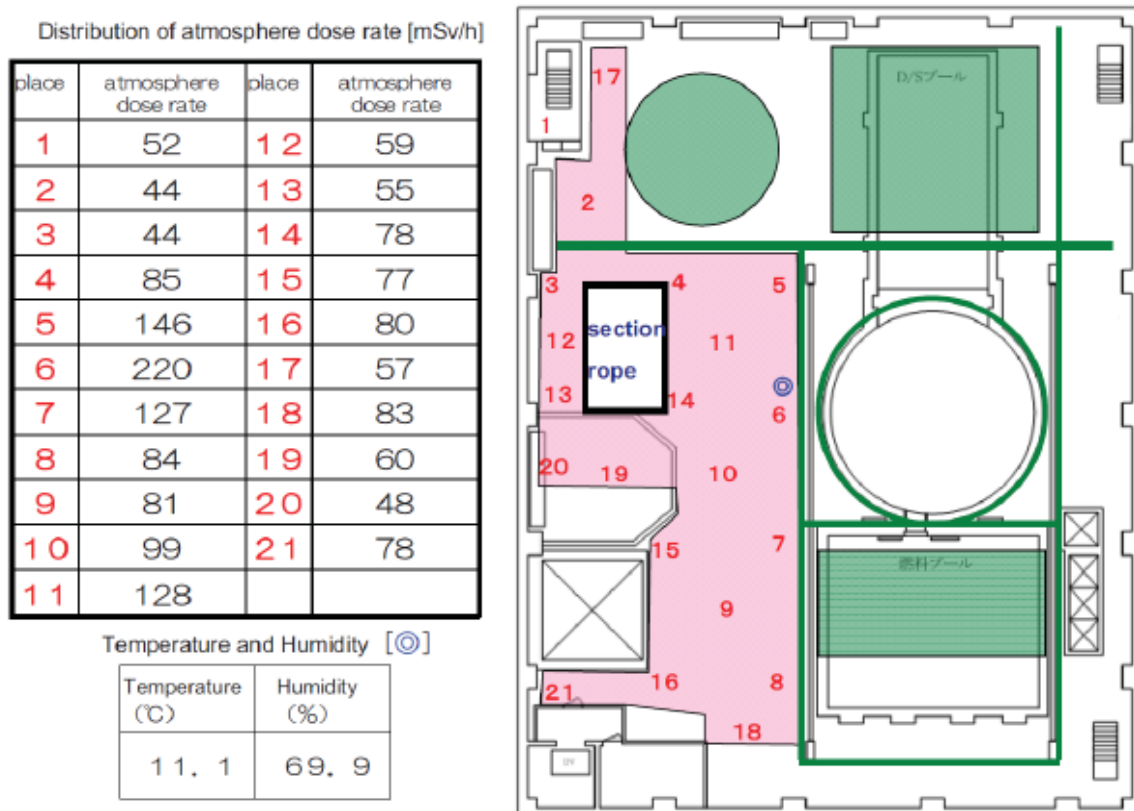
۲۸ فوریه TEPCO بررسی پرتوی طبقه پنجم ساختمان راکتور یونیت ۲ را انجام داد (مرجع شماره ۶۷). بررسی ساختمان راکتور یونیت ۲ به عنوان قسمتی از فرآیند برنامه‌ریزی برای برداشت سوخت از حوضچه سوخت مصرف شده یونیت ۲ انجام می‌شود. نتایج بررسی در شکل ۵ نشان داده شده است.

شکل ۵. نتایج بررسی پرتوی طبقه پنجم ساختمان راکتور یونیت ۲

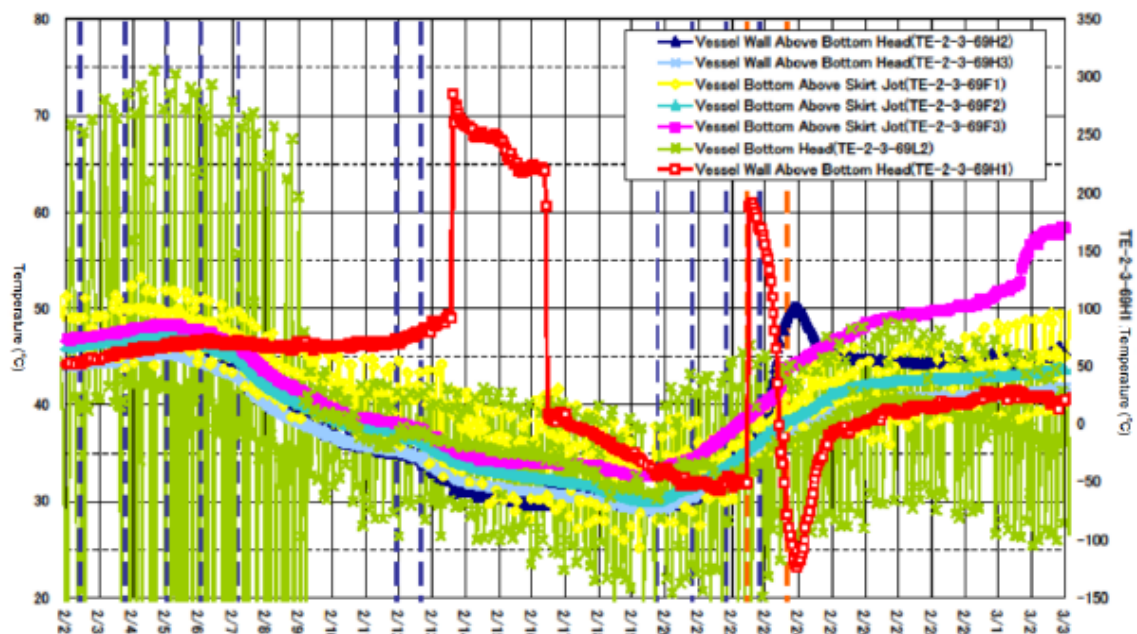
۳ مارس TEPCO اطلاعاتی در مورد افزایش دمای پایش شده توسط یک سنسور دما در بالای محل اتصال بدنه پشتیبان محفظه تحت فشار راکتور ارائه داد (مرجع شماره ۷۷). این افزایش دما توسط سنسورهای دیگر محفظه تحت فشار راکتور پایش نشد. براساس آنالیز سنسور، TEPCO نتیجه‌گیری کرد احتمالاً این انحراف ناشی از فرسودگی عایق سنسور است. جهت کسب اطلاعات بیشتر به ضمیمه B گزارش شماره ۷۲ که توسط تیم ارزیابی آژانس بین‌المللی انرژی اتمی تهیه شده و به بحث پیرامون نقص‌های ترموکوپل می‌پردازد مراجعه کنید. شکل ۶ دمای گزارش شده یونیت ۲ توسط TEPCO در بازه زمانی ۳۰ روز را نشان می‌دهد.

شکل ۶. اطلاعات سنسور دما برای یونیت ۲ که توسط TEPCO ارائه شده است

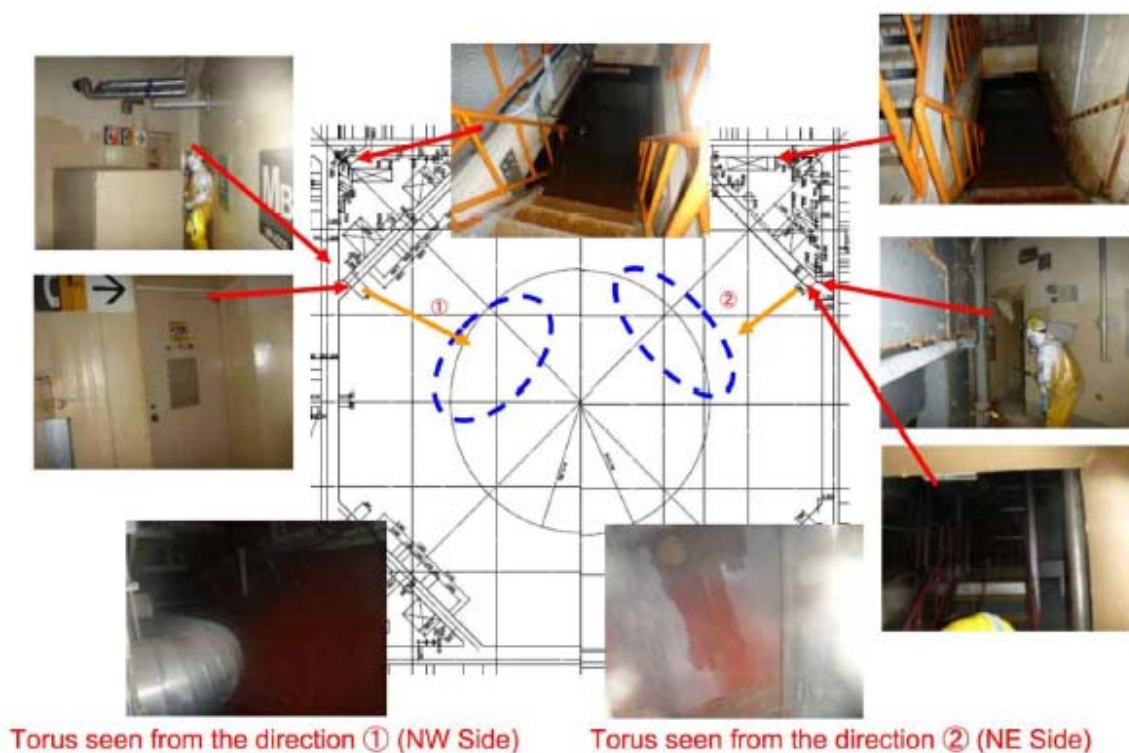
۱۴ مارس TEPCO بررسی اتاقی در ساختمان راکتور یونیت ۲ که محفظه کاهنده حلقوی که آب برای سیستم اورژانس خنک کننده قلب ذخیره می کند در آن قرار دارد و در قسمت تحتانی مخزن پوشش اولیه و اطراف آن واقع شده است (torus room) را انجام داد (مرجع شماره ۷۹). فیلم ویدئویی این بررسی در اینترنت قابل مشاهده است (مرجع شماره ۸۰). جدول ۱ نتایج پایش پرتوی این اتاق در یونیت ۲ (مرجع شماره ۸۱) و شکل ۷ عکس های این بررسی را نشان می دهد.

Location	North West (mSv/h)	North East (mSv/h)
Front door of Middle Basement	20~30	15~30
In front of door to torus room	20~35	20
Inside of torus room	130~160	100~130
Surface of accumulated water	150~160	150

شکل ۷. تصاویر بررسی اتاقی که محفظه کاهنده حلقوی در آن قرار دارد در یونیت ۲

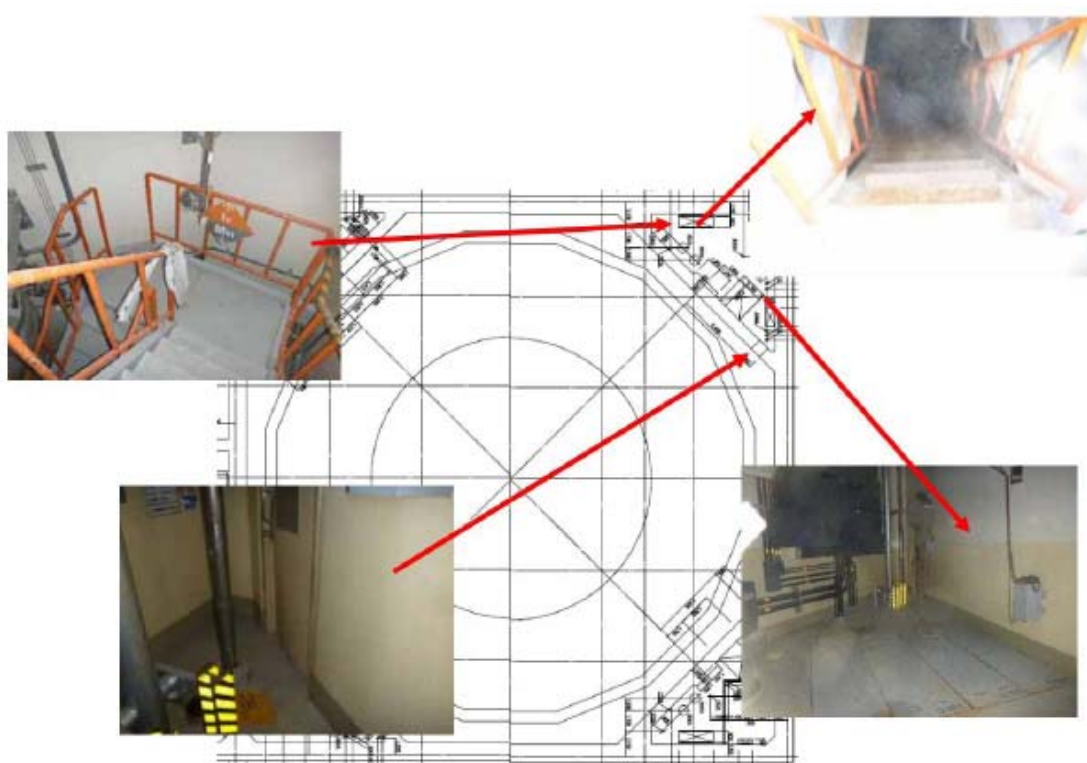
Location	North East (mSv/h)
Front door of Middle Basement	15~20
In front of door to torus room	50~75
Inside of torus room	Unmeasurable [sic]
Surface of accumulated water	140

شکل ۹. تصاویر پایش پرتوی اتاقی که محفظه کاهنده حلقوی در آن قرار دارد در یونیت ۳

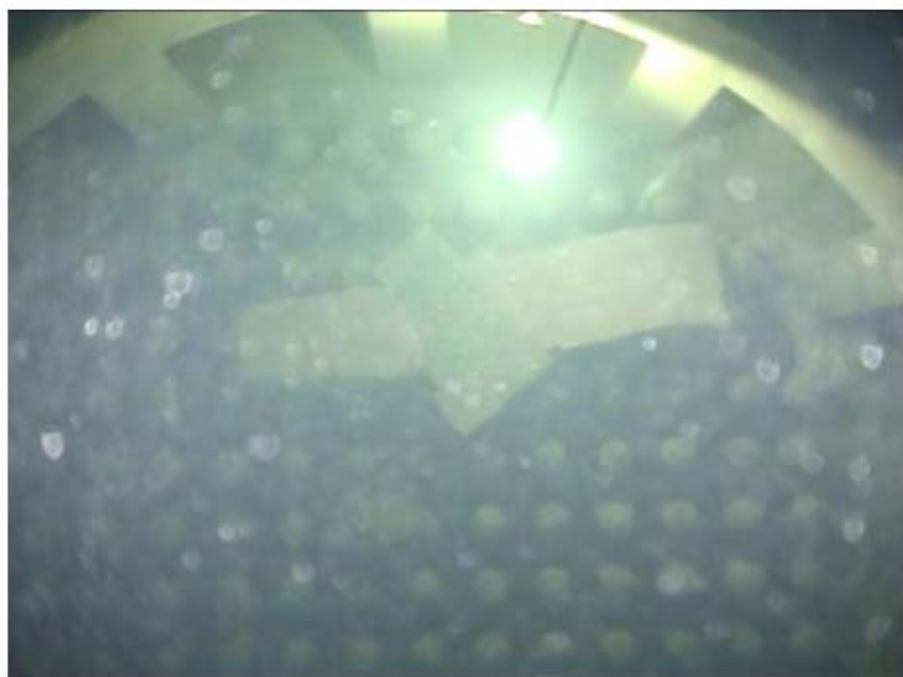
بررسی نشان داد مقداری آوار در ۳ مکان مورد بازرسی وجود دارد. به دلیل باز بودن یونیت ۴ و خارج بودن سوخت در زمان زلزله و متعاقباً انفجار هیدروژن مقداری آوار داخل محفظه تحت فشار راکتور وجود دارد. شکل ۱۲ قسمت بالاتر چارچوب محرک میله‌های کنترل (در شکل آوار را ملاحظه کنید) و شکل ۱۳ کف چاهک راکتور را نشان می‌دهد.

شکل ۱۲. قسمت بالاتر چارچوب محرک میله‌های کنترل (از زاویه عمودی عکسبرداری شده است)

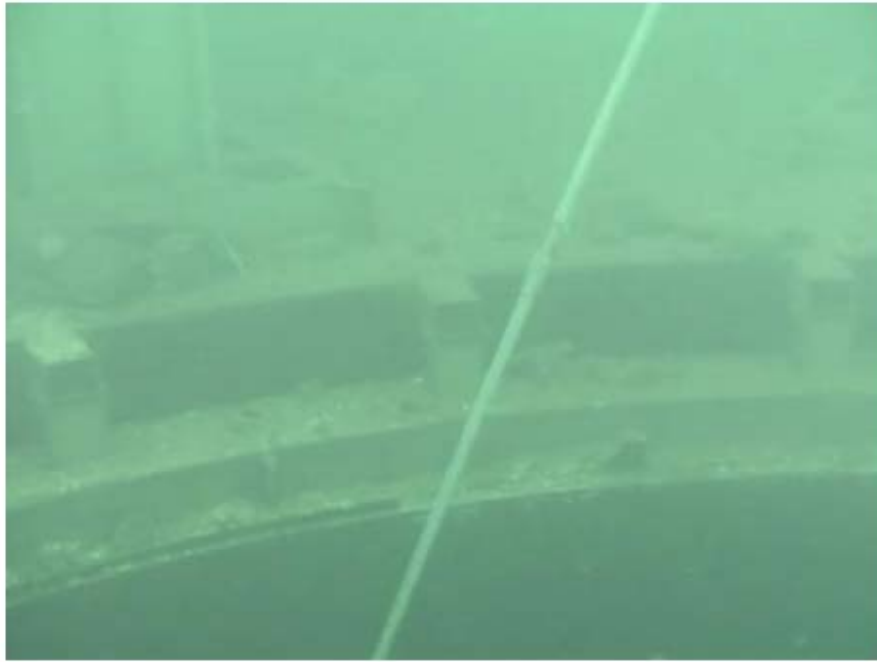
شکل ۱۳. کف چاهک راکتور (از زاویه افقی عکسبرداری شده است)

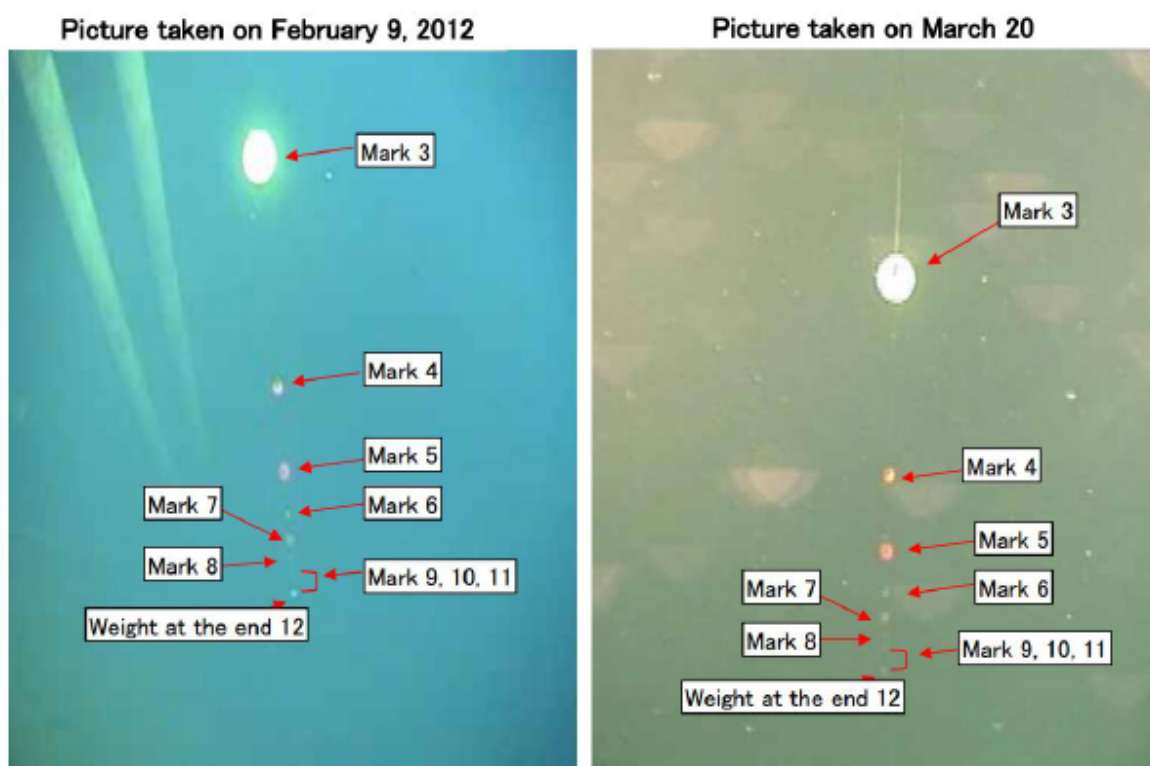
بررسی ۱۶ مارس انجام شد و فیلم ویدئویی بررسی داخل حوضچه سوخت مصرف شده یونیت ۴ در آدرس‌های مرجع شماره ۱۱۴ و ۱۱۵ قابل مشاهده است. میدان دید در طی بررسی در بعضی مواقع به دلیل آوار شناور در حوضچه در حدود یک متر بود. TEPCO میدان دید در ۱۶ مارس را با میدان دید در بررسی انجام شده در فوریه مقایسه و نتیجه‌گیری کرد افزایش یا کاهش در میدان دید از ماه فوریه تا کنون روی نداده است (مرجع شماره ۱۱۶). پیش از برداشت سوخت مصرف شده، TEPCO قصد دارد میدان دید را تا حدود ۷ متر افزایش دهد. شکل ۱۷ میدان دید را در فوریه در مقایسه با ماه مارس نشان می‌دهد.

شکل ۱۷. میدان دید در حوضچه سوخت مصرف شده یونیت ۴ در ماه‌های فوریه و مارس

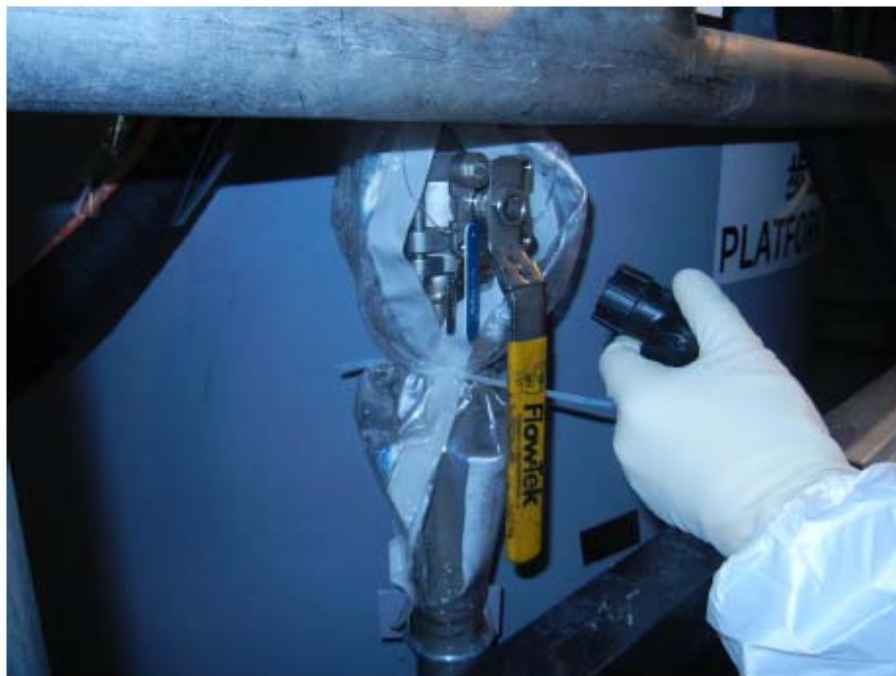
است). آهنگ دز سطح در محل نشت آب در حدود ۴ تا ۵ میلی سیورت بر ساعت است. شکل ۱۸ محل نشت و شکل ۱۹ موقعیت آن را در سیستم SARRY نشان می‌دهد.

شکل ۱۸. محل نشتی کشف شده در ۲۵ فوریه

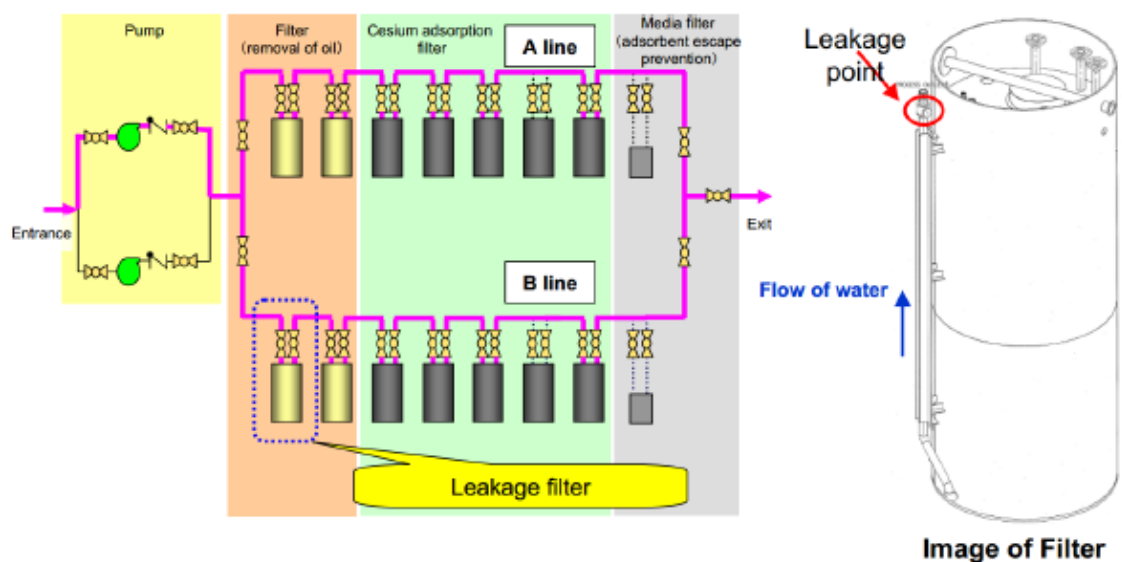
شکل ۱۹. محل نشتی در سیستم SARRY

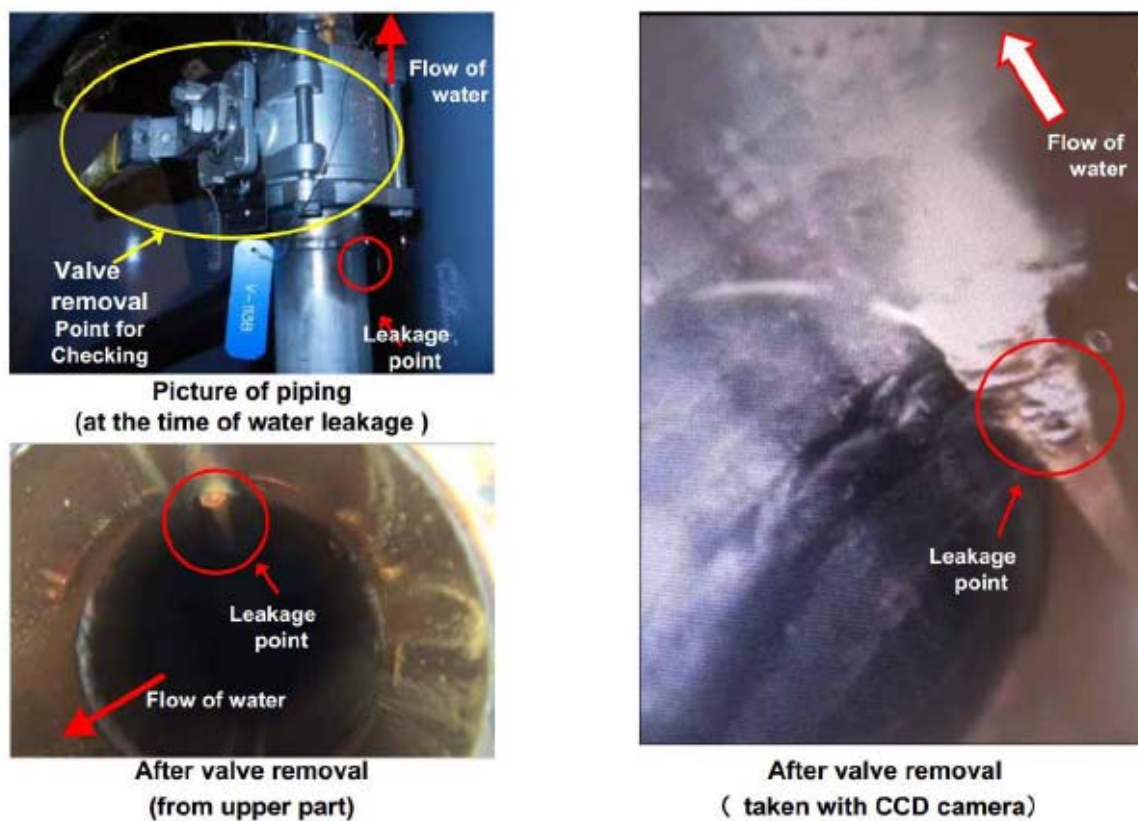
۲۸ فوریه فیلتر نشت‌دهنده با یک دوربین کوچک سی سی دی (Charged-Coupled Device) جهت تعیین علت نشت بررسی شد. نتایج بازرسی در شکل ۲۰ ارائه شده است (مرجع شماره ۱۱۹).

شکل ۲۰. نتایج بازرسی داخلی فیلتر نشت‌دهنده در سیستم SARRY

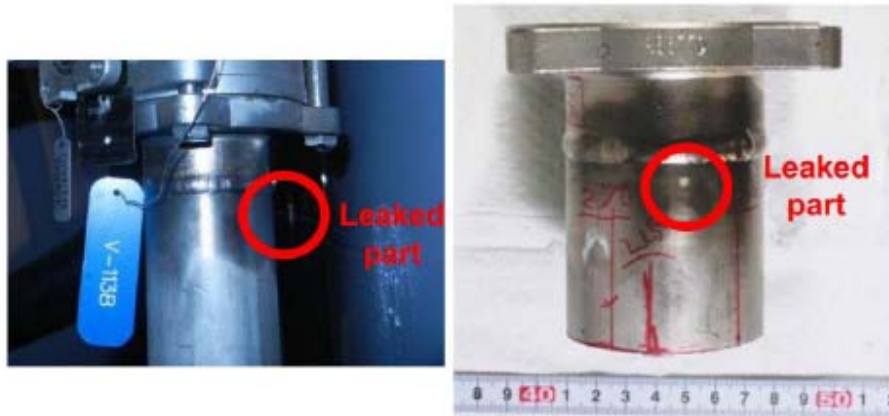
۱۲ مارس TEPCO نتایج تست مخرب فیلتر نشت‌دهنده سیستم را منتشر کرد (مرجع شماره ۱۲۰). شکل ۲۱ فیلتر را که برای بازرسی فیزیکی خارج شده است نشان می‌دهد. شکل‌های ۲۲ و ۲۳ نتایج آنالیز مقطع عرضی این فیلتر که رسوب زنگار را بر روی آن مشخص کرد نشان می‌دهد.

شکل ۲۱. قسمتی از سیستم SARRY که برای آزمون مخرب خارج شده است

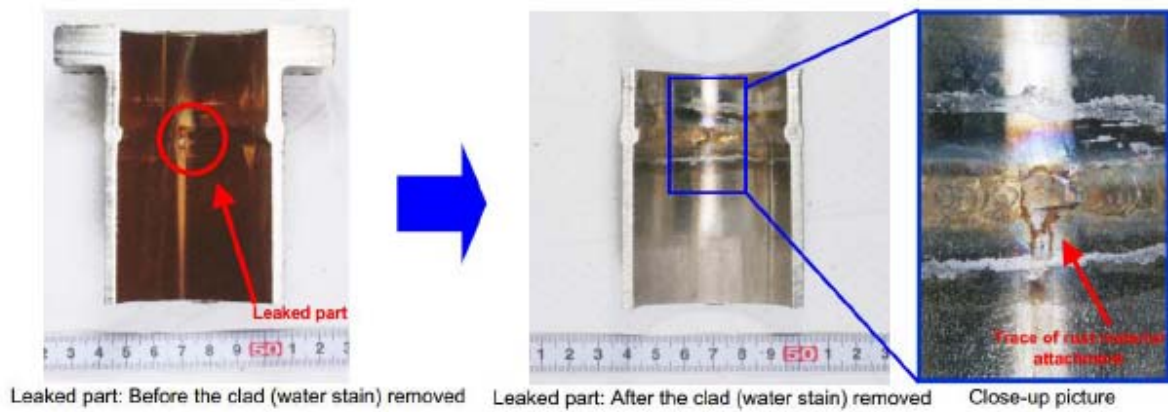
Leaked part: Before the clad (water stain) removed Leaked part: After the clad (water stain) removed Close-up picture

شکل ۲۲. مقطع عرضی قسمت نشت دهنده سیستم SARRY

براساس آنالیز این قسمت سیستم SARRY، TEPCO نتیجه‌گیری کرد که مواد موجود در آب در این محل انباشته و موجب زنگ‌زدگی موضعی شده است (مرجع شماره ۱۲۱). هیدروکلرید سدیم که برای جلوگیری از انسداد میکروبی فیلترها به سیستم تزریق شده است موجب خوردگی سریع این قسمت شده است. در واکنش به این رویداد، TEPCO تمام اجزای مشابه با این قسمت را در سیستم تعویض خواهد کرد. بعلاوه TEPCO تزریق هیدروکلرید سدیم را در حالی که پایش برای هر نوع انسداد فیلترها ناشی از تجمع میکروبی انجام می‌شود برای مدتی متوقف خواهد کرد.

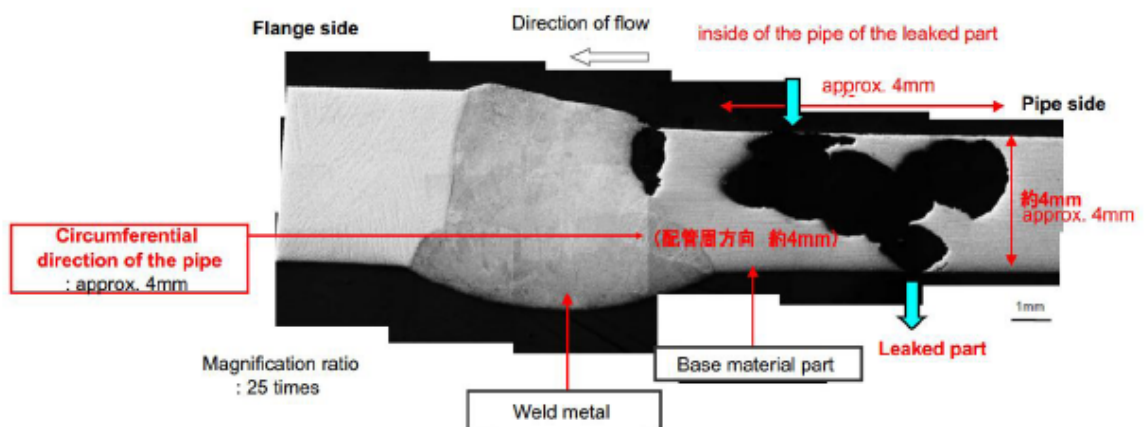
شکل ۲۳. نتایج آزمون مخرب قسمت نشت دهنده سیستم SARRY

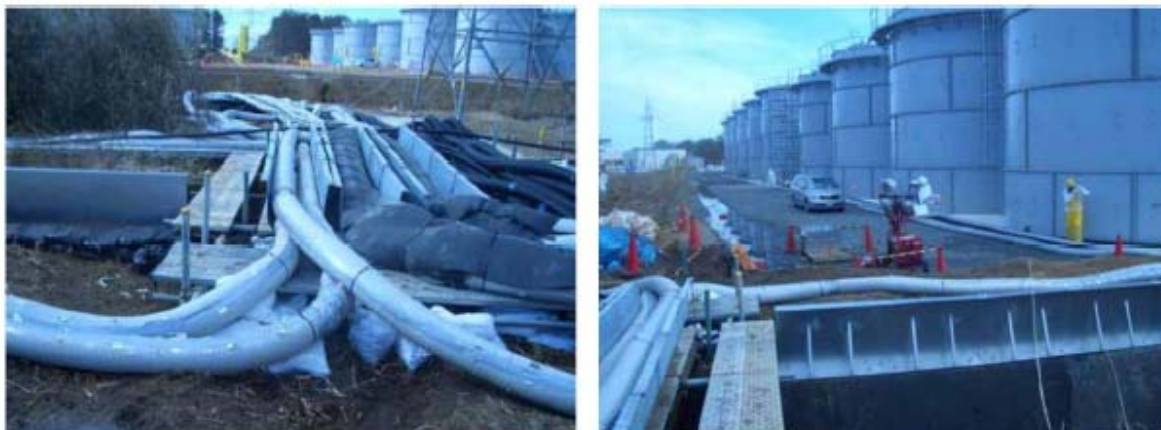
مخزن قبلاً در فرآیند تصفیه برداشت شده بود ولی هنوز حاوی استرانسیوم-۹۰ با غلظت تقریبی ۱۲۰ کیلو بکرل بر سانتیمتر مکعب است. در نمونه برداری اولیه از نزدیک نقطه نفوذ به دریا غلظت ۰/۲۵ بکرل بر سانتیمتر مکعب مشخص گردید. شکل ۲۹ لوله‌های نشت دهنده آب و شکل ۳۰ مسیر جریان آب به دریا را نشان می‌دهد.

شکل ۲۹. لوله‌هایی که آب مخزن نگهداری آب از آن نشت می‌کرد

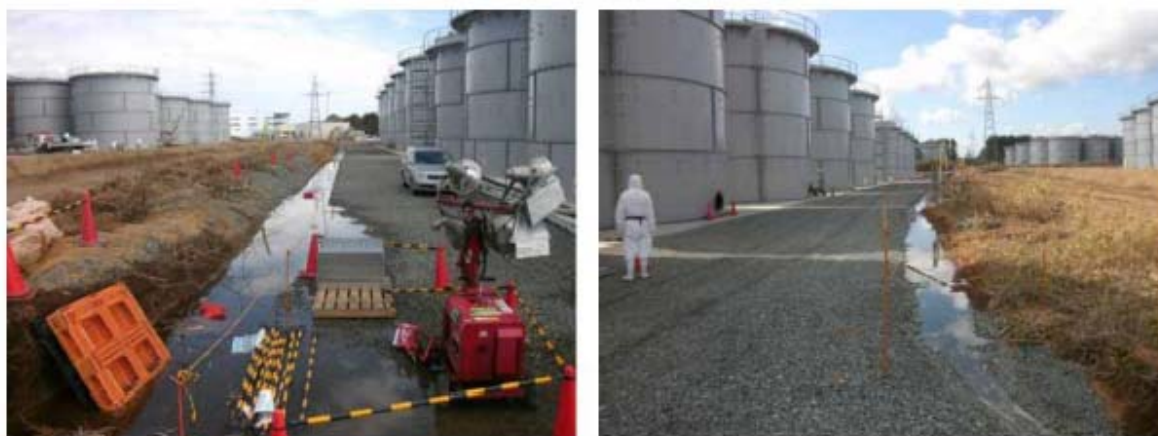
شکل ۳۰. مسیر کانالی که آب نشت یافته از آن به دریا جریان یافته است

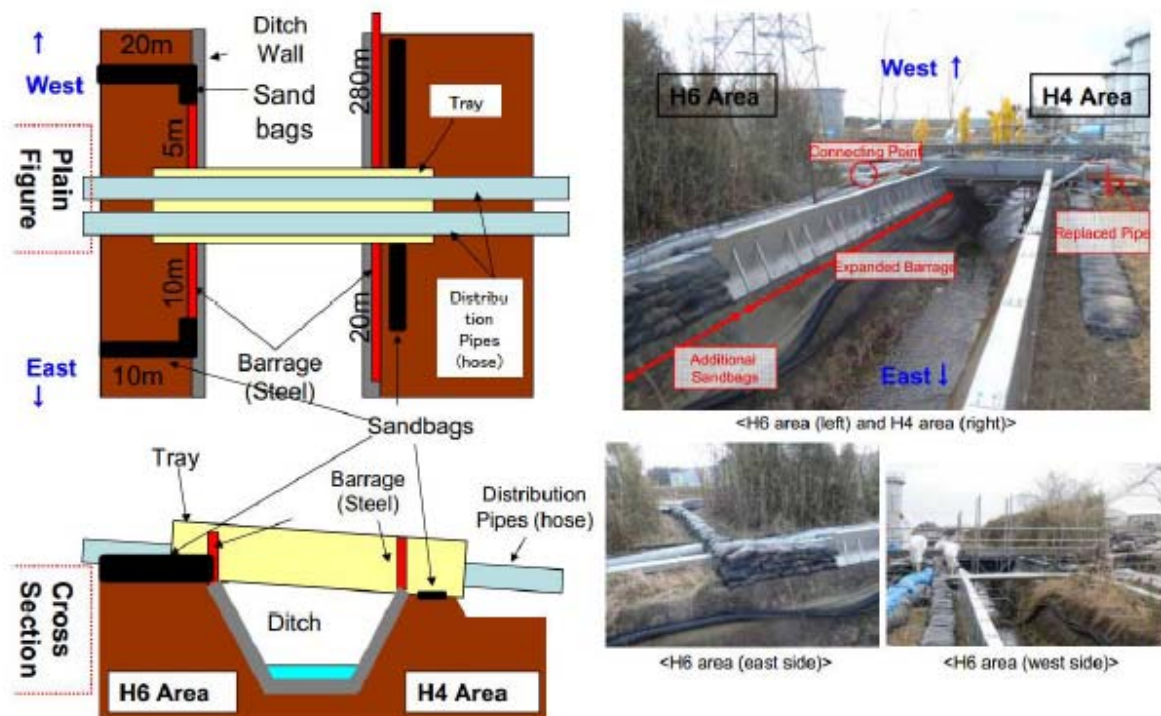
شکل ۳۲. اقدامات متقابل انجام شده در این منطقه برای جلوگیری از ورود نشتی‌های آبی به کانال

در این منطقه اقدامات متقابل برای جلوگیری از ورود به کانال مواد نشت یافته در آینده و جریان به دریا انجام شده است (مرجع شماره ۱۲۷). اقدامات متقابل در شکل ۳۲ نشان داده شده است.
