آخرین وضعیت نیروگاه هسته ای فوکوشیما دایچی و شرایط محیطی

مرکز نظام ایمنی هسته‌ای کشور همچنان به دقت وضعیت نیروگاه‌های هسته‌ای کشور ژاپن و شرایط محیطی را پی‌گیری می‌نماید. آخرین وضعیت تا ساعت ۱۴:۰۰ به وقت UTC مورخ ۳۰ مه ۲۰۱۲ براساس اطلاعات تایید شده به شرح زیر است (گزارش بعدی اواسط تیر ۱۳۹۱ منتشر خواهد شد):

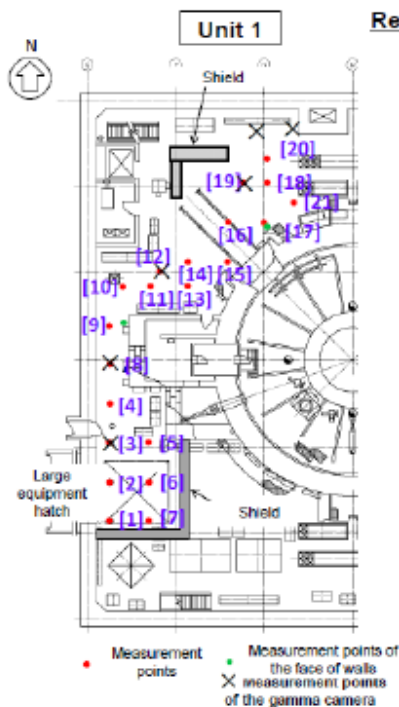
شکل ۳. آهنگ اندازه‌گیری شده در هوای داخل ساختمان راکتور یونیت ۱ (طبقه اول)

The numbers read by meter of 1500mm from the floors are higher than that of 50 mm from the floors

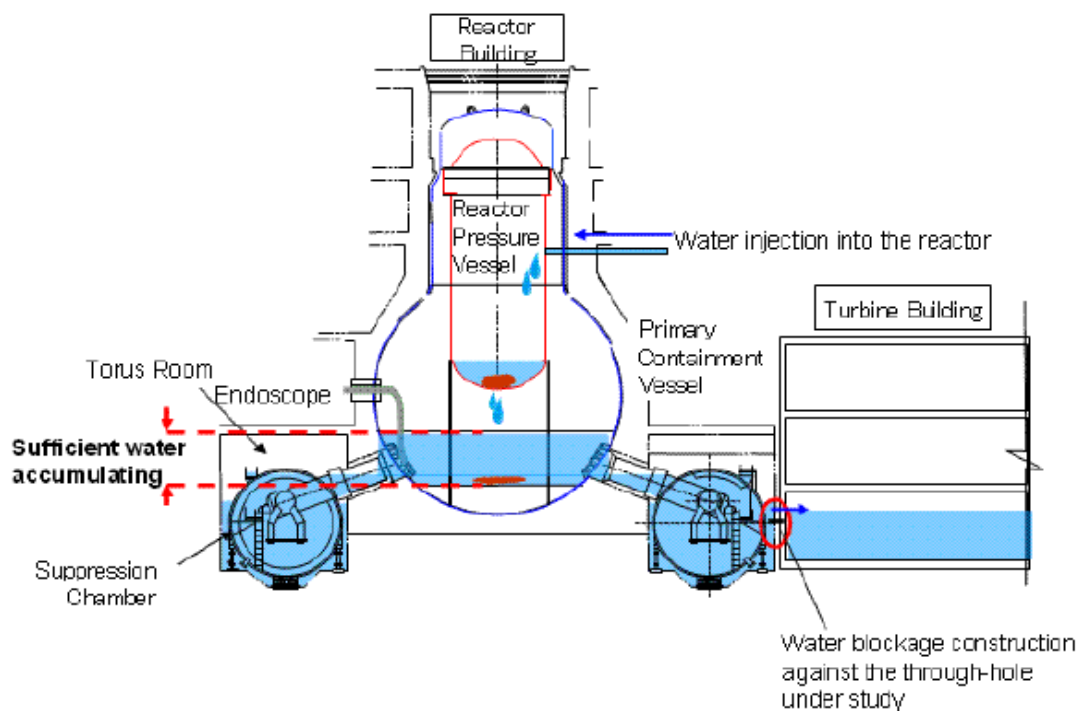
شکل ۶. تصویر ارائه شده توسط TEPCO برای مشخص کردن سطح آب در مخزن پوشش اولیه یونیت ۱

۲۵ مه TEPCO به طور مستقیم به گزارش رسانه‌ها در مورد آنکه احتمال دارد آب تا ارتفاع ۴۰ سانتیمتر (یا کمتر) در مخزن پوشش اولیه یونیت ۱ وجود داشته باشد پاسخ داد (مرجع شماره ۲۵). TEPCO توضیحات زیر و شکل ۶ را برای روشن کردن موضوع ارائه داد.

یونیت ۱: تقریباً ۲ متر (مقدار متناظر عدد نمایشگر فشار)

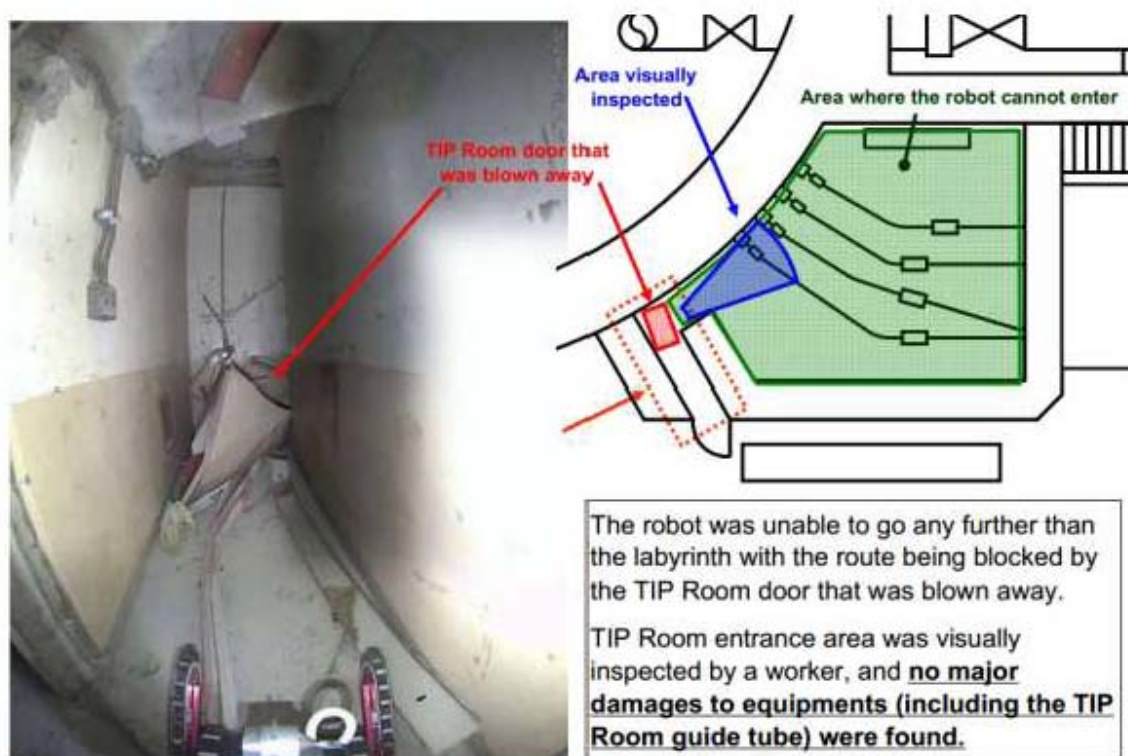
شکل ۷. خلاصه نتایج بررسی اتاق TIP یونیت ۳ توسط روبات

۲۲ مه TEPCO اطلاعات مربوط به بررسی برنامه‌ریزی شده اتاق TIP ساختمان راکتور یونیت ۳ (Transversing Incore Probe room) توسط روبات را ارائه داد (مرجع شماره ۴۰) [توضیحات: سیستم TIP برای بدست آوردن توزیع محوری و شعاعی شار نوترون در قلب راکتور به کار می‌رود. این سیستم شامل ۴ دکتور نوترون است که هر دکتور شامل یک محفظه شکافت کوتاه (پروب) است که به یک کابل قابل انعطاف که به وسیله یک موتور حرکت داده می‌شود متصل می‌باشد. در شرایط بهره‌برداری عادی، پروب‌ها به طور کامل از قلب راکتور، پوسته راکتور، و پوشش اولیه خارج و در محفظه‌های حفاظ‌گذاری شده در ساختمان راکتور نگهداری می‌شوند. به صورت دوره‌ای سیستم TIP به کار انداخته می‌شود و پروب‌ها از طریق مجاری به قلب راکتور وارد می‌شوند]. ۲۳ مه TEPCO بررسی اتاق TIP توسط روبات را انجام داد ولی متأسفانه به دلیل مسدود بودن راهرو، دسترسی محدود بود. شکل ۷ خلاصه‌ای از نتایج بررسی را ارائه می‌دهد که در آن انسداد نشان داده شده است (مرجع شماره ۴۱).

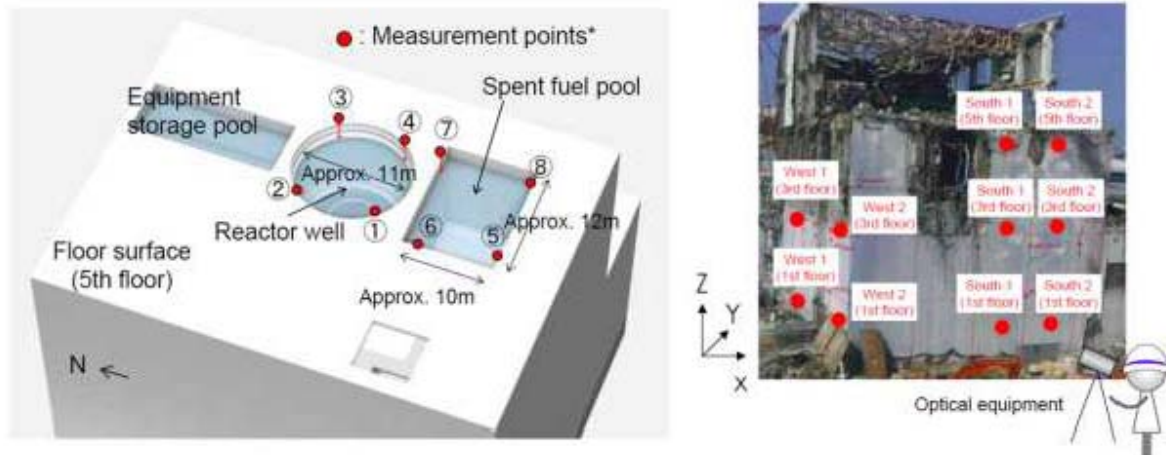
شکل ۸. نقاط اندازه‌گیری در طبقه پنجم ساختمان راکتور یونیت ۴ و دیوار بیرونی برای ارزیابی اینکه آیا ساختمان کج شده است

۲۵ مه TEPCO گزارش بازبینی و ثبات و استحکام ساختمان راکتور یونیت ۴ را منتشر کرد (مرجع شماره ۴۶). براساس اندازه‌گیری‌های ارتفاع آب در حوضچه سوخت مصرف شده طبقه پنجم و چاهک راکتور و اندازه‌گیری‌های نوری دیوار بیرونی (هر دو محل در شکل ۸ نشان داده شده است) TEPCO تأیید کرد که ساختمان کج نشده است.

طی این بررسی TEPCO تغییر شکل مختصری را در دیوار غربی تشخیص و میزان آن را تعیین کرد. TEPCO ساختمان را از نظر وجود شکاف‌هایی که از ۱ میلی‌متر تجاوز کند یا میل‌گرد عاجدار داخلی روباز و بدون حفاظ باشد (که نشان‌دهنده احتمال فزاینده زنگ‌زدگی است) بررسی و شکافی با این شرایط شناسایی نشد. TEPCO تست غیرمخری برای تعیین استحکام بتن در ۵ مکان انجام داد. نتایج در جدول ۱ نشان داده شده است.

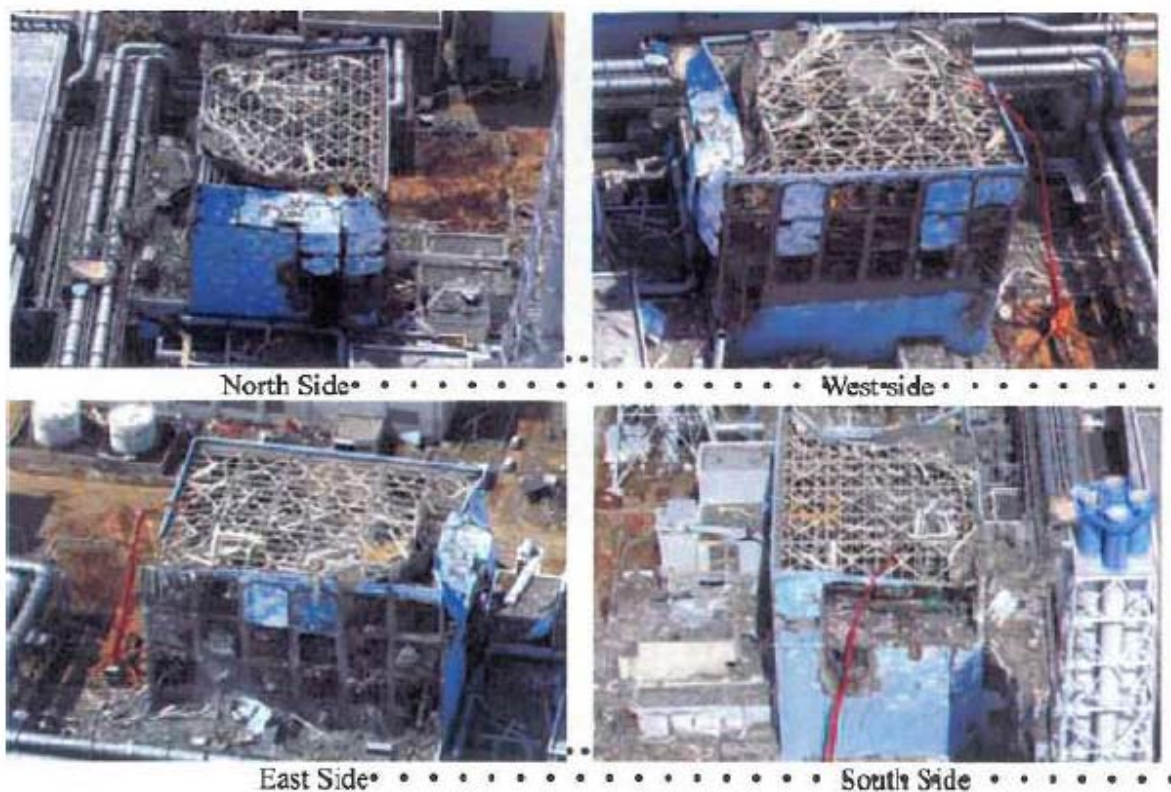
شکل ۹. وضعیت دیوارهای بیرونی

بخشی از ساختمان راکتور یونیت ۴ به دلیل انفجار هیدروژن صدمه دیده است. میزان آسیب - که در آنالیزها استفاده شده است - براساس تصاویر ارزیابی و در مدل آنالیز واکنش در برابر زلزله استفاده شده است.

آسیب به نواحی که در زیر ذکر شده است ابتدا با بررسی تصاویر سپس با بازرسی بصری تأیید شد:

- سقف - به طور جدی صدمه دیده است

- دیوارهای بیرونی - به طور جدی صدمه دیده است

- کف طبقات اول و دوم صدمه ندیده است؛ بخشی از طبقات چهارم و پنجم خسارت دیده است (کفهای باریک‌تر)

علاوه بر آن TEPCO یکسری اقدامات جهت مستحکم‌سازی کف حوضچه به منظور افزایش ۲۰ درصدی مقاومت سازه حوضچه سوخت مصرف شده در برابر زلزله انجام داد (قبلاً تکمیل شده است).

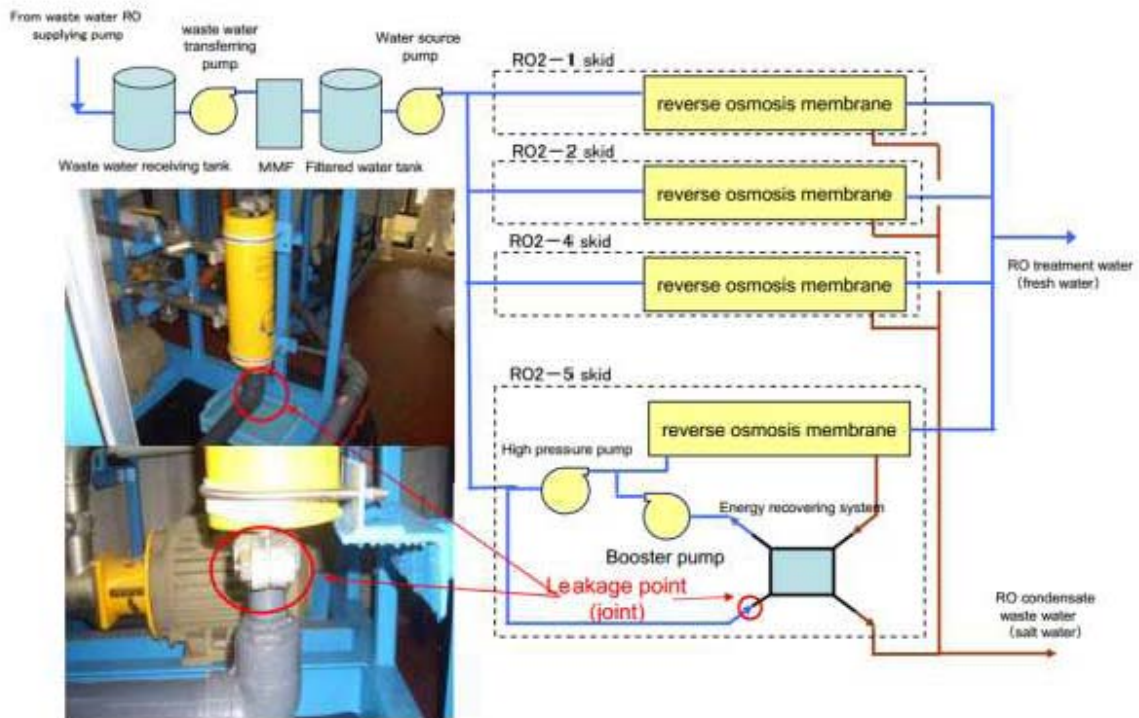
شکل ۱۰. محل نشتی گزارش شده در ۲۷ آوریل در سیستم نمک زدایی غشاء اسمز معکوس در محل انبارش

۲۷ آوریل TEPCO گزارش داد نشتی دیگری در سیستم نمک‌زدایی غشاء اسمز معکوس در محل انبارش پیدا شده است (مرجع شماره ۵۵). حجم آب نشت یافته تقریباً ۳۶ لیتر تخمین زده شد. آهنگ دز گاما در سطح یک گودال در محل نشت تقریباً ۱ میلی سیورت بر ساعت و آهنگ دز بتا تقریباً ۷ میلی سیورت بر ساعت اندازه‌گیری شد. شکل ۱۰ محل نشت را نشان می‌دهد.

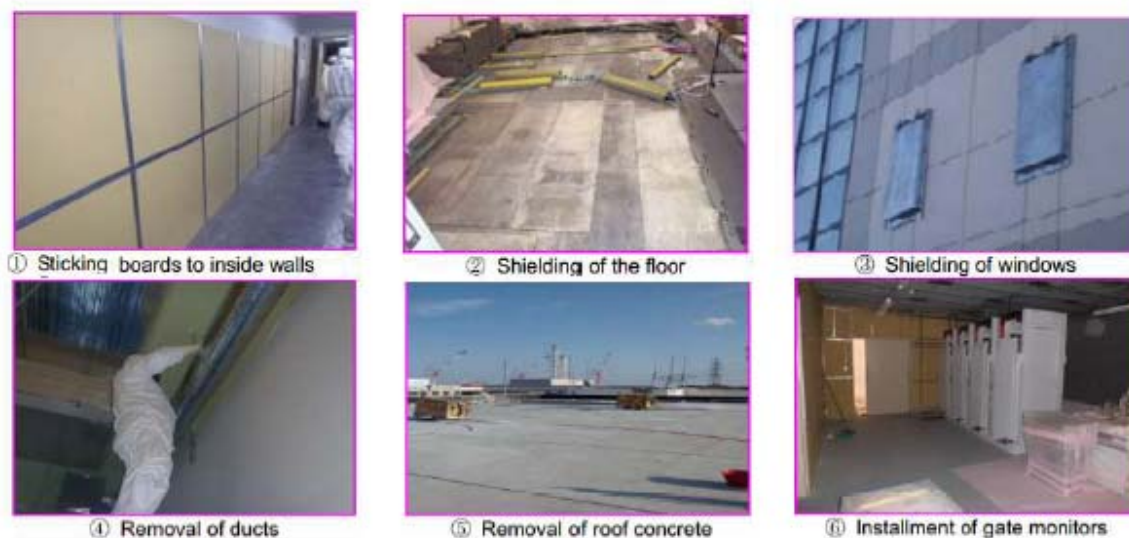
شکل ۱۱. اقدامات متقابل انجام شده در ساختمان ایزوله مقاوم در برابر زلزله

TEPCO اظهار کرده است در نواحی که این اقدامات انجام شده است توانسته‌اند میانگین آهنگ دز را تا ۰/۷ میکروسیورت بر ساعت کاهش دهند. اقدامات متقابل انجام شده در شکل ۱۱ نشان داده شده است.

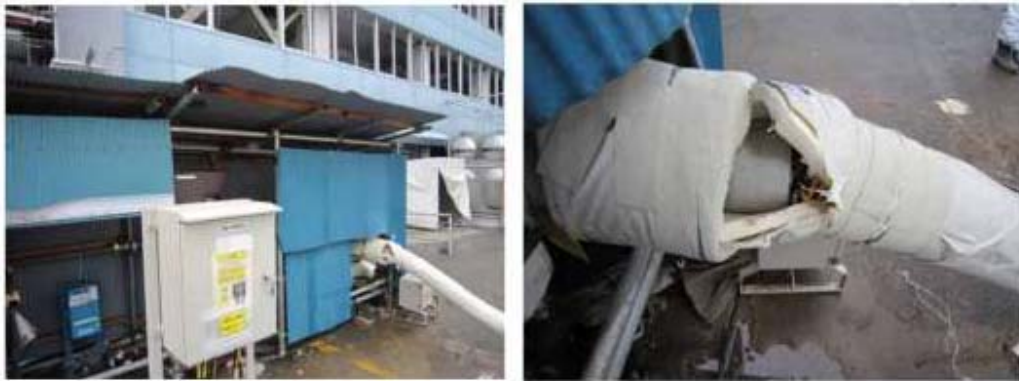
شکل ۱۲. تصاویر نشت آب نزدیک اتاق پمپ انتقال آب تصفیه شده

۹ مه TEPCO نشت آب نزدیک اتاق پمپ انتقال آب تصفیه شده را گزارش داد (مرجع شماره ۹۲). شکل ۱۲ نشت را نشان می‌دهد.

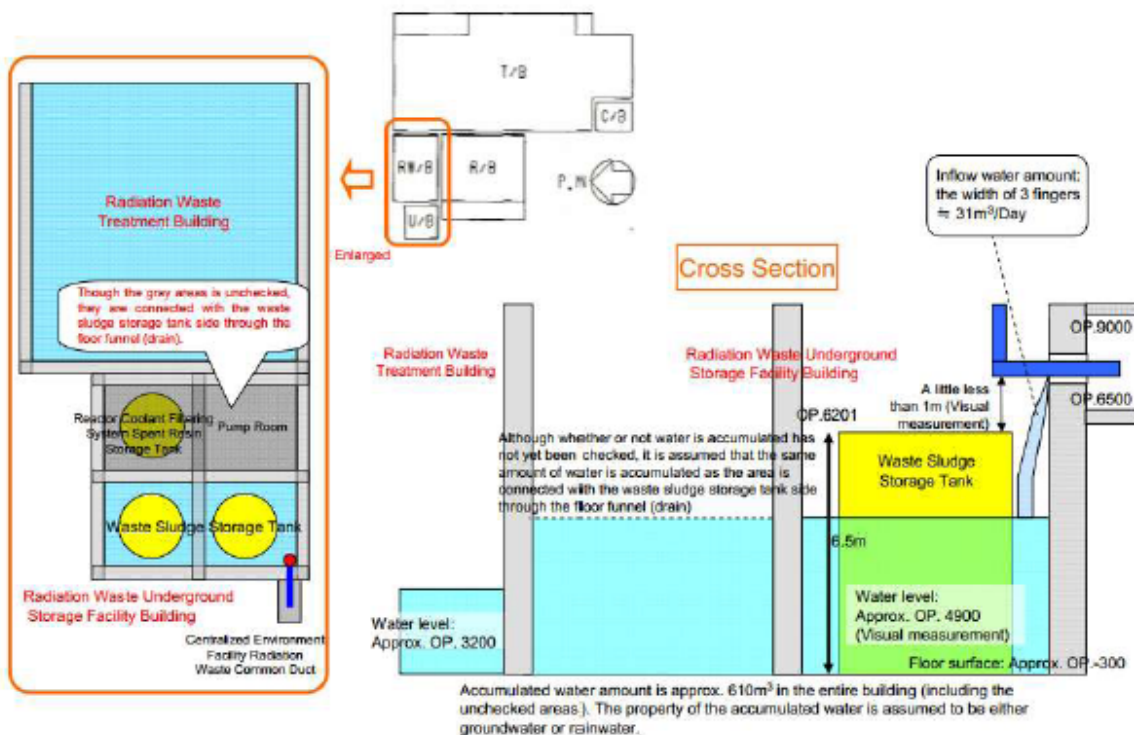
شکل ۱۳. اطلاعات درباره آب پیدا کردن آب انباشته شده در ساختمان تأسیسات نگهداری زیرزمینی پسمان پرتوزا در یونیت ۳

۲۶ مه TEPCO اطلاعاتی درباره آب پیدا شده در ساختمان تأسیسات نگهداری زیرزمینی پسمان پرتوزا در یونیت ۳ ارائه کرد (مرجع شماره ۹۴). این اطلاعات در شکل ۱۳ نشان داده شده است.
