آخرین وضعیت نیروگاه هسته ای فوکوشیما دایچی و شرایط محیطی

مرکز نظام ایمنی هسته‌ای کشور همچنان به دقت وضعیت نیروگاه هسته‌ای فوکوشیما دایچی و شرایط محیطی را پی‌گیری می‌نماید. آخرین وضعیت تا ساعت ۱۴:۰۰ به وقت UTC مورخ ۲۵ جولای ۲۰۱۲ براساس اطلاعات تایید شده به شرح زیر است (گزارش بعدی اوایل مهرماه ۱۳۹۱ منتشر خواهد شد):

وضعیت عملیات در فوکوشیما دایچی

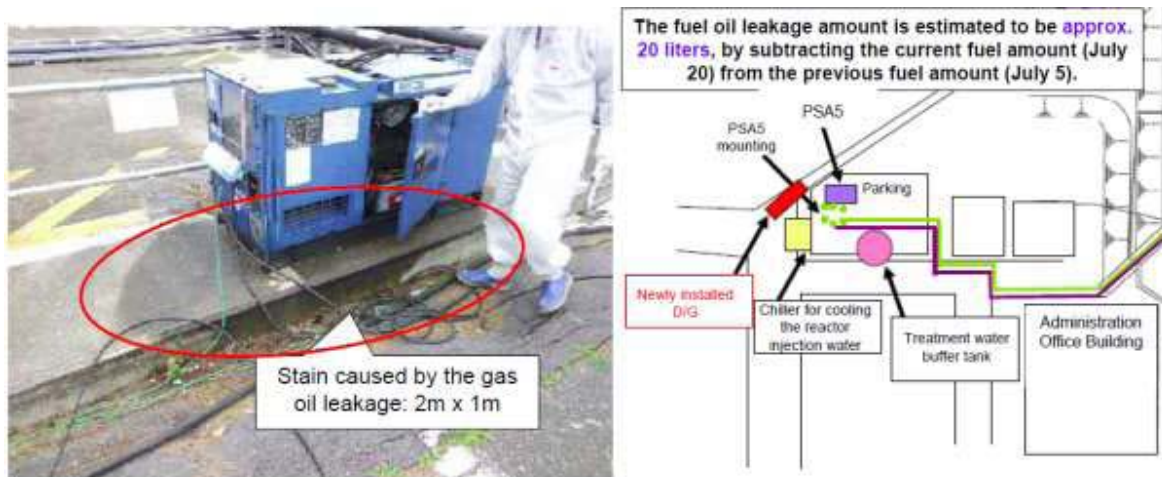
۲۳ جولای TEPCO گزارش داد که ۲۰ جولای نشتی از دیزل ژنراتور تجهیز یدکی تأمین نیتروژن پیدا شده است (مرجع شماره ۴۶). به دلیل این نشت "الزامات عملیاتی و عملکردی که بوسیله مشخصات فنی تأسیسات راکتور

هسته‌ای تضمین شده برآورده نشده است." به عنوان یک اقدام اورژانسی، دور قسمتی که نشتی داشت نوار بسته شد و مدت کوتاهی بعد از آن یک ژنراتور جایگزین نصب گردید. شکل ۹ محل نشت و شکل ۱۰ خلاصه گزارش سیستم فعلی تأمین نیتروژن را نشان می‌دهد.

شکل ۹. محلی که نشت از دیزل ژنراتور تجهیز یدکی تأمین نیتروژن پیدا شده است

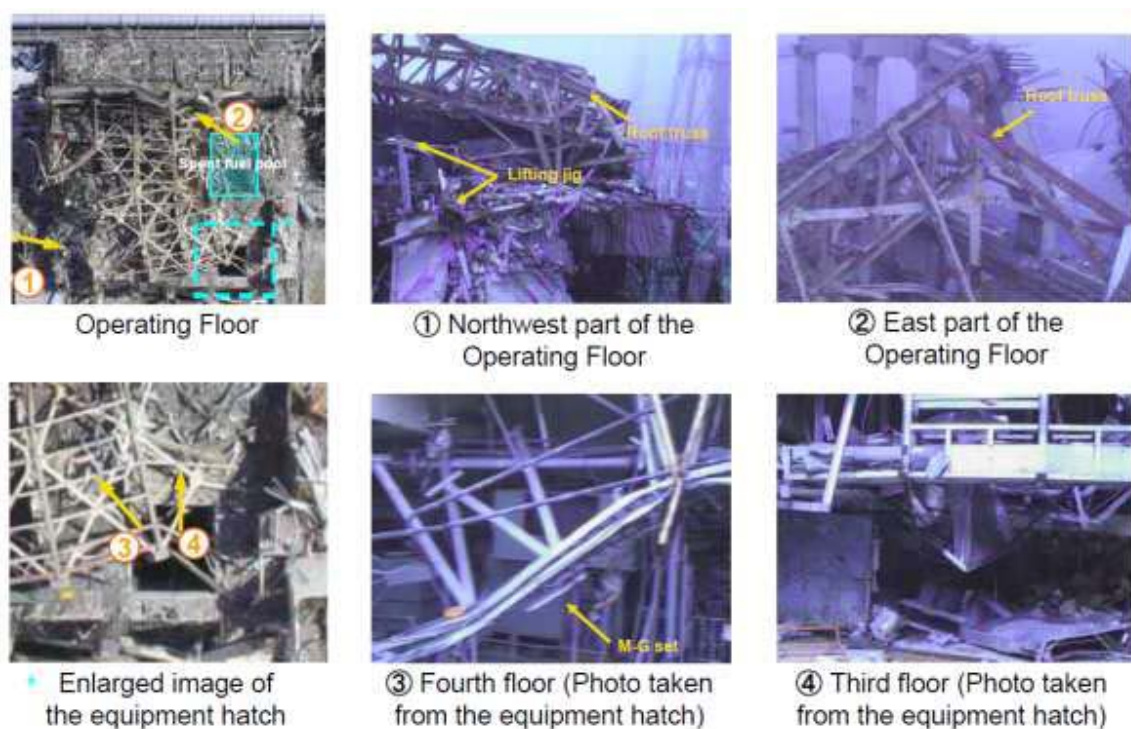
۱۱ جولای TEPCO نتایج بررسی قسمت فوقانی ساختمان راکتور یونیت ۳ را ارائه داد (مرجع شماره ۶۶). شکل ۱۵ نتایج این بررسی را نشان می‌دهد.

شکل ۱۵. نتایج بررسی قسمت فوقانی ساختمان راکتور یونیت ۳

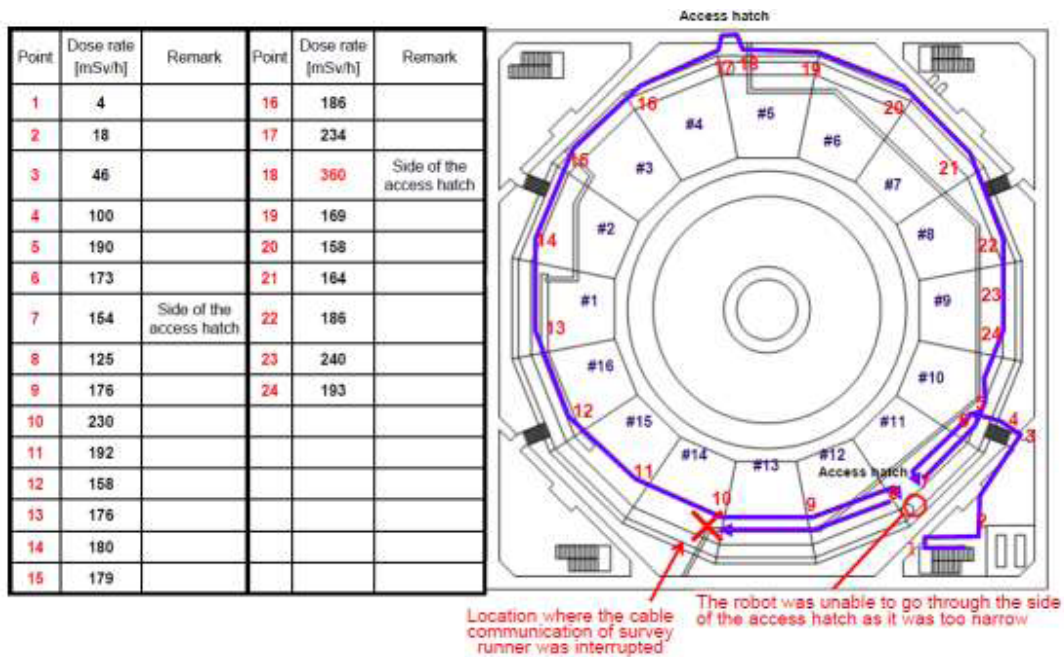
۱۲ جولای TEPCO نتایج بررسی وضعیت فعلی Torus room یونیت ۳ را ارائه داد (مرجع شماره ۶۷). هدف از این بررسی، تعیین میدان پرتو در Torus room و مکان‌یابی هر قسمت از Torus که نشتی دارد بوده است. شکل ۱۶ نتایج بررسی پرتوی که ۱۱ جولای انجام شد و شکل ۱۷ تعدادی از تصاویر تهیه شده در حین بررسی را نشان می‌دهد.

شکل ۱۶. نتایج بررسی پرتوی torus room یونیت ۳

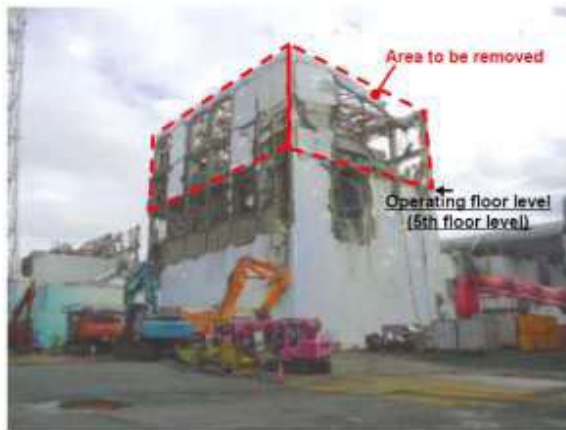
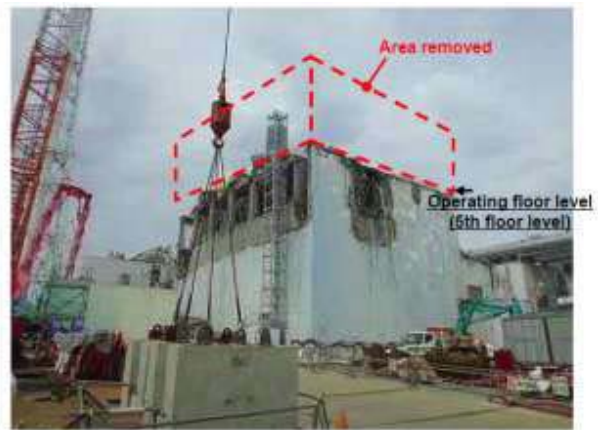
۲۶ نوامبر ۲۰۱۱، TEPCO آواربرداری از قسمت فوقانی ساختمان راکتور یونیت ۴ را آغاز کرد. ۱۱ جولای TEPCO اعلام کرد که عملیات آواربرداری به اتمام رسیده است (مرجع شماره ۷۰). شکل ۱۸ تصاویر مربوط به قبل و بعد از کار آواربرداری را نشان می‌دهد. شکل ۱۹ وضعیت فعلی قسمت فوقانی ساختمان راکتور یونیت ۴ را از دو زاویه دیگر نشان می‌دهد.

Before debris removal (Southwest surface)
Photo taken on September 22, 2011

After debris removal completion (Southwest surface)
Photo taken on July 5, 2012

شکل ۱۸. تصاویر مربوط به قبل و بعد از آواربرداری از قسمت فوقانی ساختمان راکتور یونیت ۴

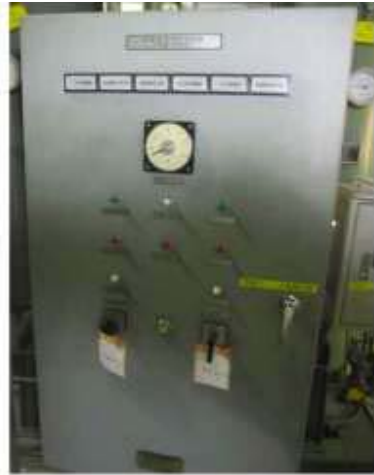
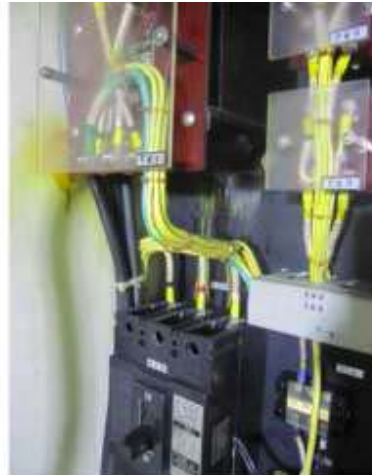
۲ جولای TEPCO گزارش داد مشخص گردید دود از تابلوی کنترل سیستم هوای فشرده در زیرزمین ساختمان توربین یونیت ۶ خارج می‌شود (مرجع شماره ۷۳). TEPCO گزارش داد دود پس از راه‌اندازی مجدد سیستم به دنبال بازرسی از دستگاه رطوبت‌گیر سیستم مشخص گردید (مرجع شماره ۷۴). پس از مشخص شدن دود، به آتش‌نشانی اطلاع داده شد و سیستم خاموش گردید. بررسی این رویداد نشان داد آتش‌سوزی روی نداده است. شکل ۲۱ مکان پیدا شدن دود را نشان می‌دهد.

Control panel of the compressed air system (IA system)

Location where smoke was coming out from (inside the control panel)

شکل ۲۱. مکان پیدا شدن دود در ساختمان توربین یونیت ۶

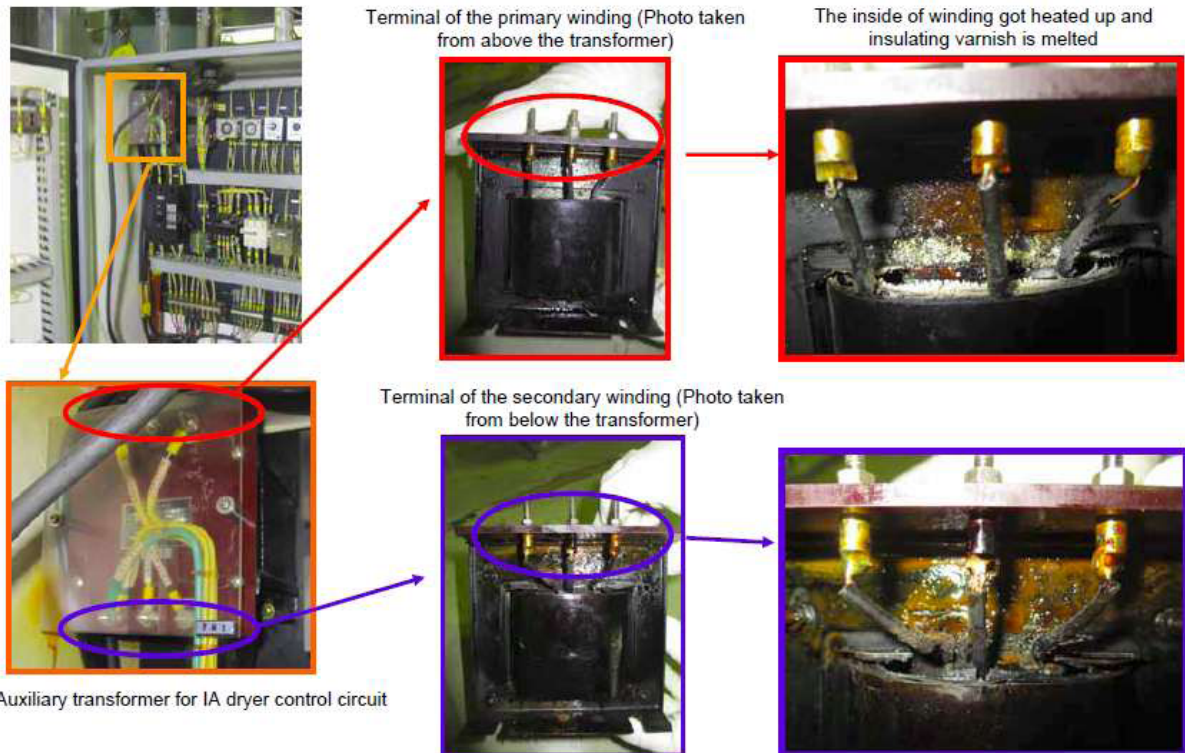
۳ جولای TEPCO گزارشی در مورد پیگیری علت دود ارائه داد (مرجع شماره ۷۵). مشخص گردید علت دود، داغ شدن و ذوب یک سیم در سیستم بوده است. شکل ۲۲ نتایج این بررسی را نشان می‌دهد.

Auxiliary transformer for IA dryer control circuit

شکل ۲۲. نتایج بازرسی محل پیدا شدن دود در ساختمان توربین یونیت ۶

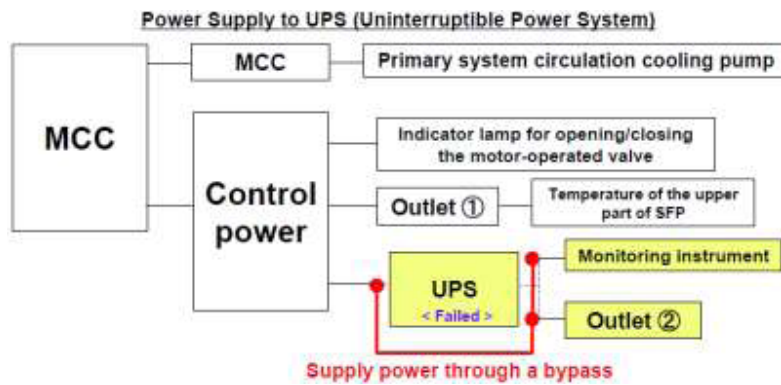
۳۰ ژوئن TEPCO وقوع یک خطای سیستمی در سیستم خنک‌کننده گردش حوضچه سوخت مصرف شده یونیت ۴ را گزارش داد (مرجع شماره ۷۷). بررسی انجام شده نشان داد که دلیل خطای سیستمی، نقص منبع تغذیه وقفه‌ناپذیر (UPS) در سیستم بوده که موجب افت منبع انرژی وسایل پایش شده است. سیستم با گذاشتن یک مسیر جنبی از منبع تغذیه وقفه‌ناپذیر به وضعیت پایدار بازگردانده شد. برنامه‌ریزی جهت جایگزینی UPS خراب در حال انجام است. شکل ۲۳ سیستم خنک‌کننده گردش برای حوضچه سوخت مصرف شده یونیت ۴ و شکل ۲۴ طرح کلی محل خرابی UPS در سیستم را نشان می‌دهد.

شکل ۲۴. محل مسیر جنبی از منبع تغذیه وقفه‌ناپذیر در سیستم خنک‌کننده گردش حوضچه سوخت مصرف شده یونیت ۴

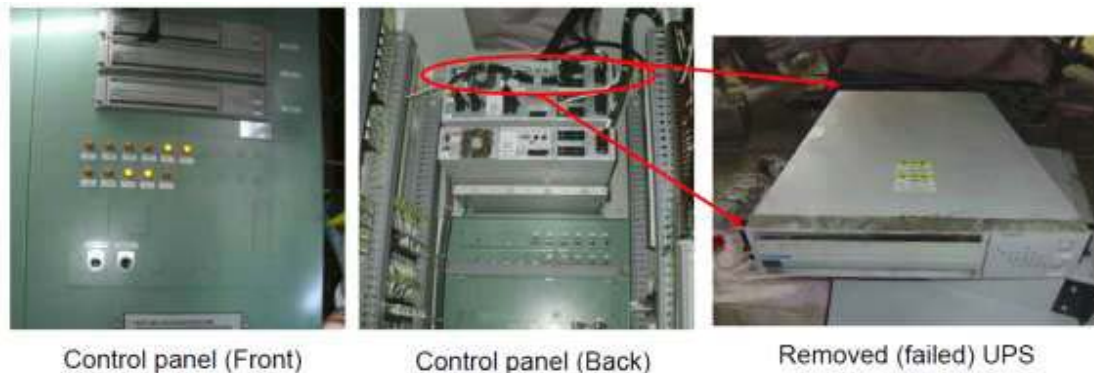
۵ جولای بازرسی از UPS خراب سیستم خنک‌کننده گردش حوضچه سوخت مصرف شده یونیت ۴ انجام شد. نتایج در شکل‌های ۲۵ و ۲۶ نشان داده شده است (مرجع شماره ۷۸).

Removed (failed) UPS

شکل ۲۵. نتایج بازرسی بیرونی UPS خراب

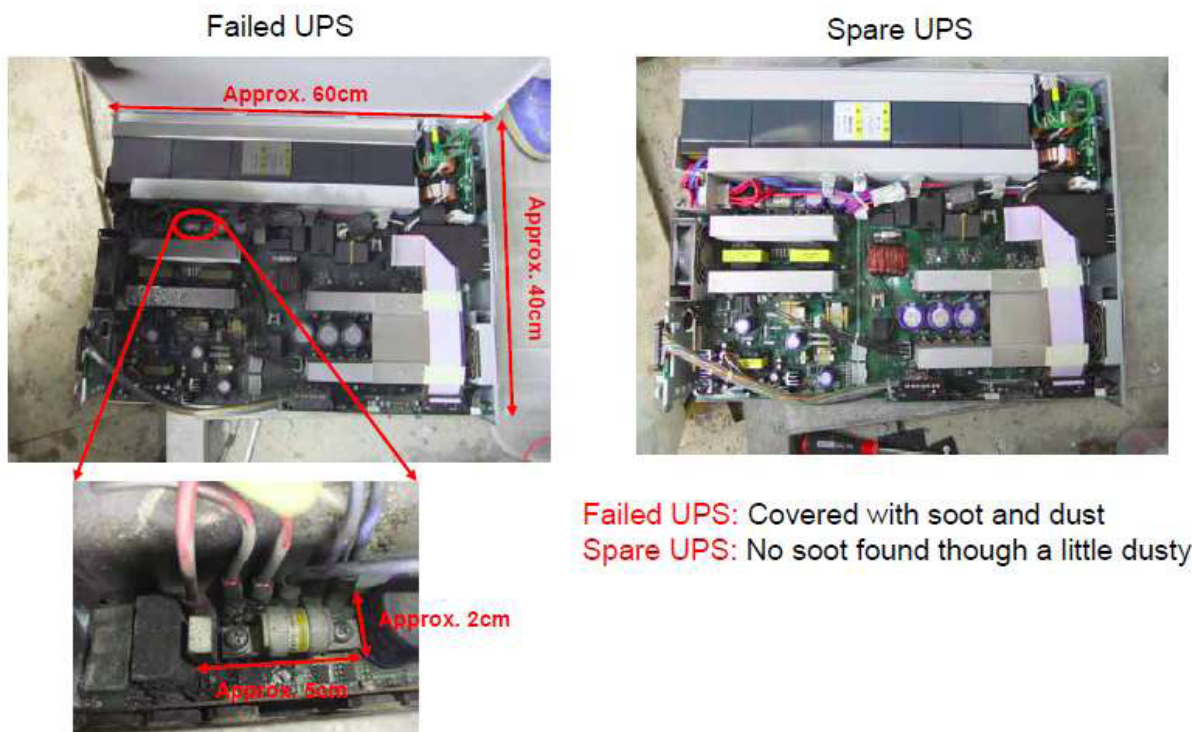
Failed UPS

Spare UPS

Failed UPS: Covered with soot and dust
Spare UPS: No soot found though a little dusty

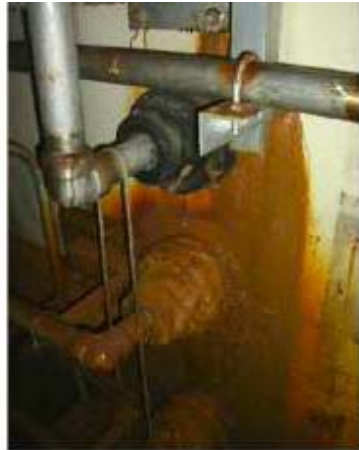
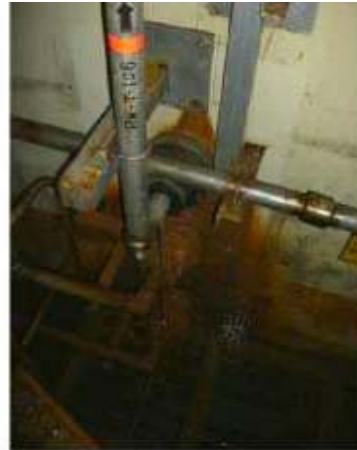
۳ جولای TEPCO جزئیات دیگری را در مورد آب انباشته شده که در تأسیسات زیرزمینی نگهداری پسمان پرتوزا در یونیت ۲ پیدا شد گزارش داد (مرجع شماره ۱۲۰). شکل ۳۲ اطلاعات ارائه شده توسط TEPCO و شکل ۳۳ محل نشت در تأسیسات را نشان می‌دهد.

Water flowing in from where the pipe penetrates through the wall

Accumulated water

شکل ۳۳. محل نشت آب به تأسیسات زیرزمینی نگهداری پسمان پرتوزا

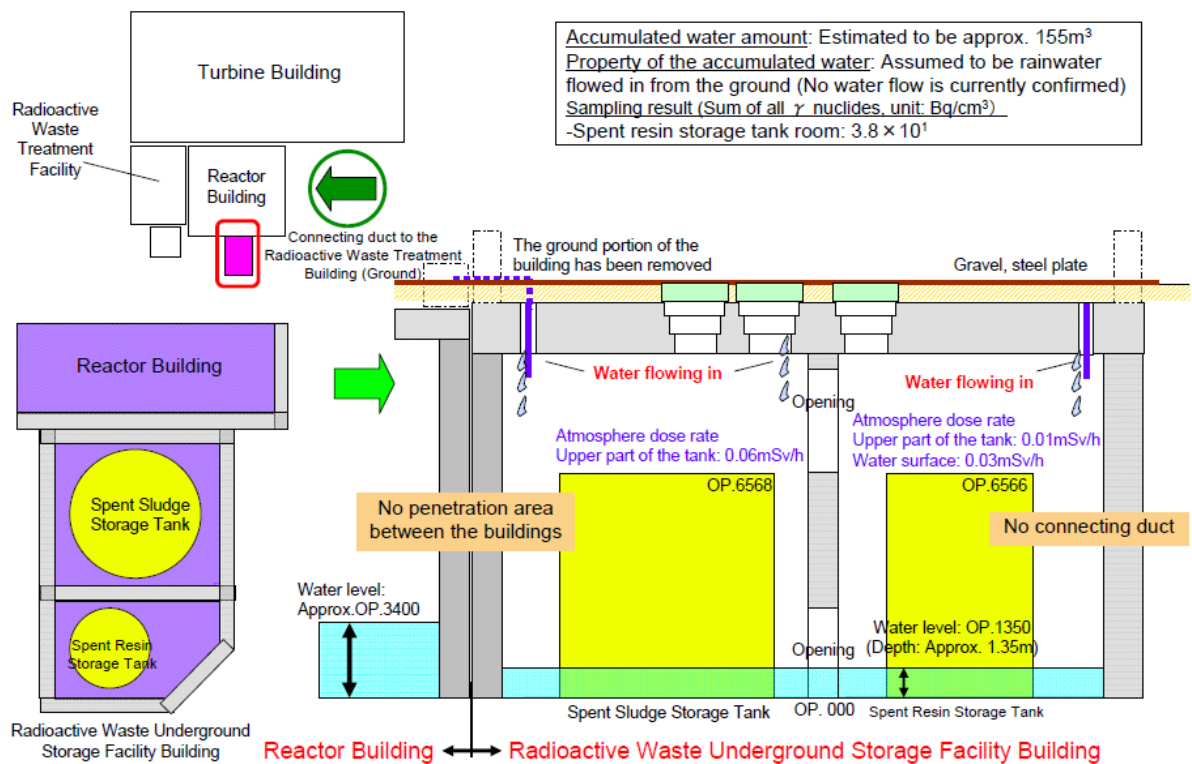
۱۳ جولای TEPCO جزئیات بیشتری را در مورد آب انباشته شده که در تأسیسات زیرزمینی نگهداری پسمان پرتوزا در یونیت ۳ پیدا شد گزارش داد (مرجع شماره ۱۲۱). آب از یک منفذ در سقف، از محل تماس سقف و دیوار و از طریق یک روزنه باز به این محل نشت پیدا کرده است. شکل ۳۴ جزئیات ارائه شده توسط TEPCO در مورد آب انباشته شده را نشان می‌دهد.

شکل ۳۴. جزئیات در مورد آب انباشته شده در تأسیسات زیرزمینی نگهداری پسمان پرتوزا در یونیت ۳

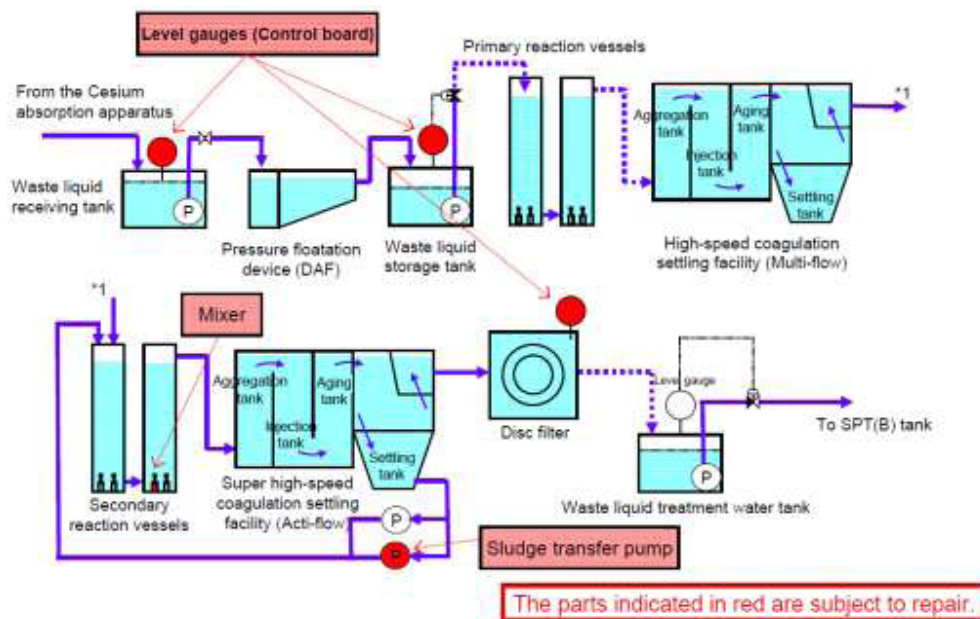
شکل ۳۵. محل برنامه‌ریزی شده جهت انجام تعمیرات در تجهیز رفع آلودگی

۱۳ جولای TEPCO جزئیات تعمیر تجهیز رفع آلودگی در سیستم فرآیند آب را منتشر کرد (مرجع شماره ۱۲۲).
 شکل ۳۵ محل‌هایی در سیستم رفع آلودگی که انجام تعمیرات الزامی است را نشان می‌دهد.
