## آخرین وضعیت نیروگاه هسته ای فوکوشیما دایچی و شرایط محیطی

مرکز نظام ایمنی هسته ای کشور همچنان به دقت وضعیت نیروگاه های هسته ای کشور ژاپن و شرایط محیطی را پی گیری می نماید. آخرین وضعیت تا ساعت ۱۶:۰۰ به وقت UTC مورخ ۲ نوامبر ۲۰۱۱ براساس اطلاعات تایید شده به شرح زیر است:

### وضعیت عملیات در فوکوشیما دایچی

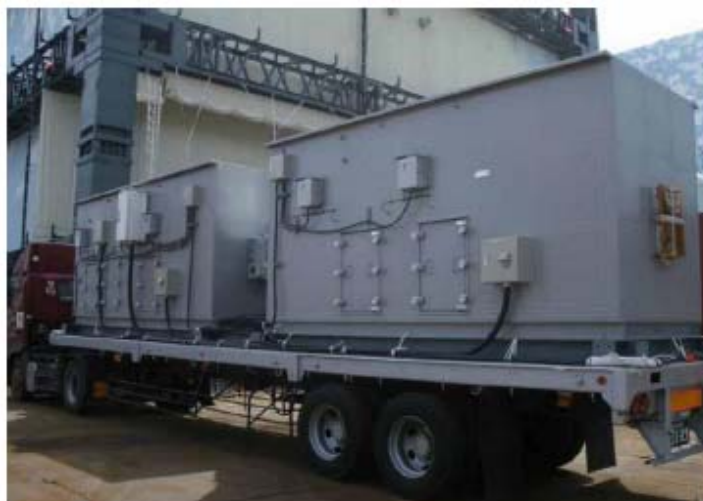
شکل ۴. فیلتر هوای پوشش ساختمان راکتور یونیت ۱

۲۸ اکتبر TEPCO اعلام کرد پوشش یونیت ۱ به طور کامل قابل استفاده و کاربردی شده است. همچنین ویدئویی که کل فرآیند ساخت پوشش را نشان می‌دهد تهیه شد. TEPCO عکس‌های تجهیزات جانبی که در پوشش ساختمان راکتور یونیت ۱ نصب شده است را منتشر کرد. شکل ۴ فیلتر هوا و شکل ۵ برج تخلیه را نشان می‌دهد.

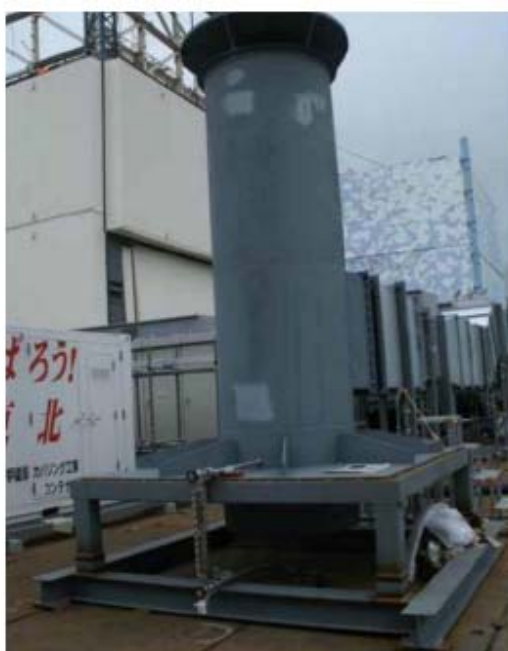
شکل ۵. برج تخلیه پوشش ساختمان راکتور یونیت ۱

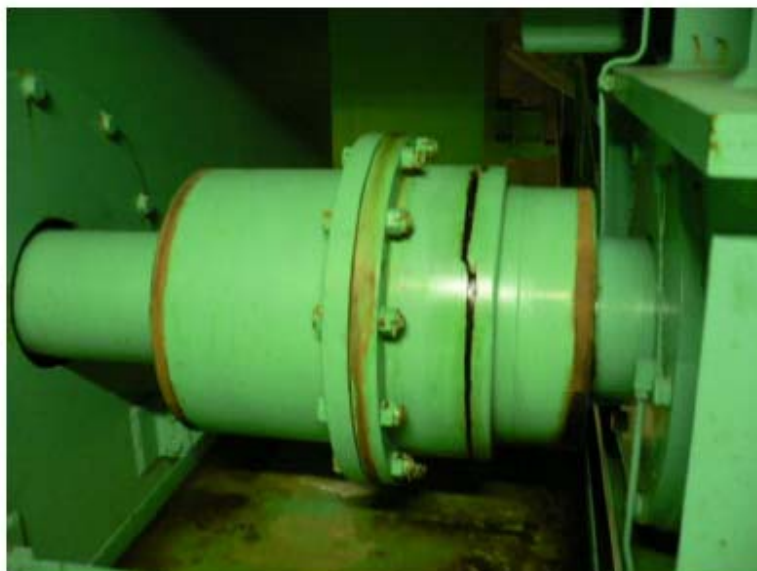
۲۸ اکتبر TEPCO اعلام کرد یک شکاف در محل اتصال محور جرثقیل سقف در حوضچه مشترک سوخت مصرف شده مشخص شده است. در حال حاضر علت ایجاد شکاف نامشخص است. شکل ۱۱ شکاف و شکل ۱۲ محل تقریبی اتصال محور روی جرثقیل را نشان می‌دهد.

شکل ۱۱. شکاف در محل اتصال محور جرثقیل حوضچه مشترک سوخت مصرف شده

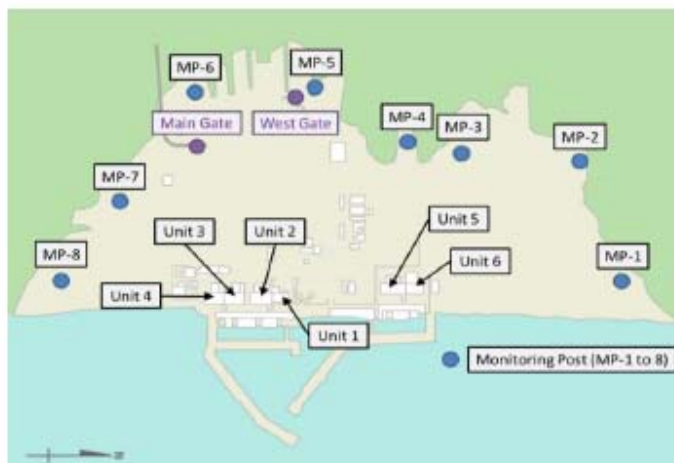
شکل ۱۳. ایستگاه‌های پایش داخل سایت در فوکوشیما دایچی

محل ایستگاه‌های پایش داخل سایت در شکل ۱۳ نشان داده شده است. اطلاعات آهنگ دز ایستگاه‌های پایش داخل سایت فوکوشیما دایچی از ۱ آوریل در شکل ۱۴ نمایش داده شده است. بیشترین آهنگ دز در MP7 و MP8 و کمترین آهنگ دز در MP1 مشاهده شده است. در چند ماه اخیر آهنگ دز در تمامی نقاط به طور پیوسته روند کاهشی دارد.

از ۱ آوریل آهنگ دز در تمامی نقاط پایش اطراف سایت فوکوشیما دایچی توسط واحد قانونی ژاپن (NISA) و TEPCO گزارش می‌شود. هر ۱۰ دقیقه اندازه‌گیری آهنگ دز انجام می‌شود.
