## آخرین وضعیت نیروگاه هسته ای فوکوشیما دایچی

مرکز نظام ایمنی هسته ای کشور همچنان به دقت وضعیت نیروگاههای هسته ای کشور ژاپن و شرایط محیطی را پی گیری می نماید. آخرین وضعیت تا ساعت ۰۳:۰۰ به وقت UTC مورخ ۶ آوریل بر اساس اطلاعات تایید شده به شرح زیر است (اطلاعات جدید با خط زیرین مشخص شده است):

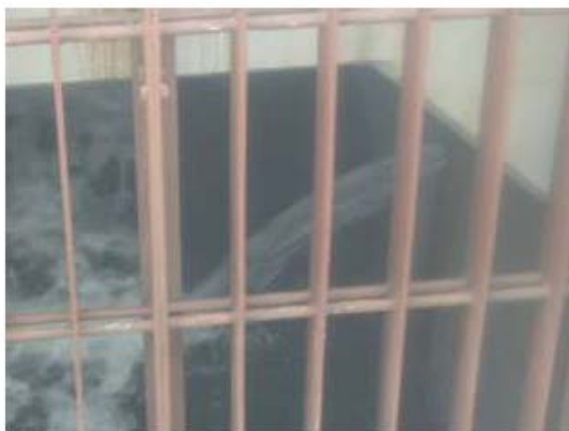
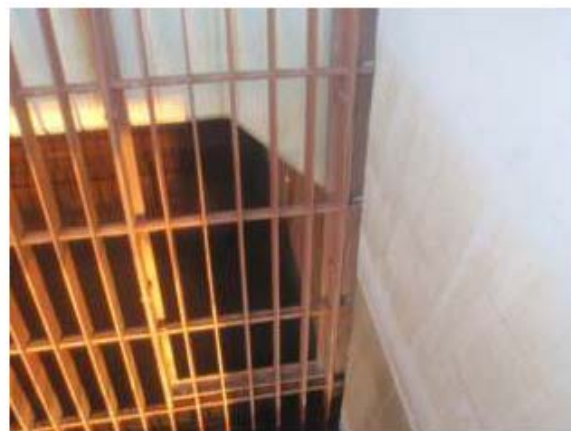
به منظور جلوگیری از نشت آب در ساعت ۰۶:۰۷ به وقت UTC مورخ ۵ آوریل، تزریق عوامل انعقادی (سیلیکات سدیم که شیشه مایع نیز نامیده می‌شود) به حفره‌های ایجاد شده در اطراف گودال‌ها آغاز شد. گزارش شد که در ساعت ۲۰:۳۸ به وقت UTC مورخ ۵ مارس نشت متوقف شد. عملیات برای جلوگیری از نشت دوباره به دریا ادامه دارد. شکل‌های زیر وضعیت نشت را قبل (سمت چپ) و بعد (سمت راست) از عملیات نشان می‌دهد.

**2 April 2011**

**20:38 UTC 5 April 2011**

۲ آوریل به منظور متوقف کردن نشت آب به اقیانوس، بتن ریزی انجام شد ولی کاهش قابل ملاحظه‌ای در میزان نشت مشاهده نشد.

از ساعت ۰۴:۴۷ الی ۰۵:۳۰ به وقت UTC مورخ ۳ آوریل، جهت متوقف کردن نشتی آب به دریا از طریق گودال، قسمت بالای کانال شکافته شد و پلیمر به داخل کانال ریخته شد ولی در ساعت ۰۰:۰۰ به وقت UTC مورخ ۴ آوریل نشتی هنوز متوقف نشده است.

در ساعت ۲۲:۰۸ به وقت UTC مورخ ۳ آوریل ردیاب مایع به وزن تقریبی ۱۳ کیلوگرم به داخل گودال تزریق شد. ردیاب به دو حفره جدید که نزدیک به گودال حفر شده بودند نیز تزریق شد. در ساعت ۰۴:۱۵ به وقت UTC مورخ ۵ آوریل تأیید شد ردیاب از شکاف به دریا نشت می‌کند.

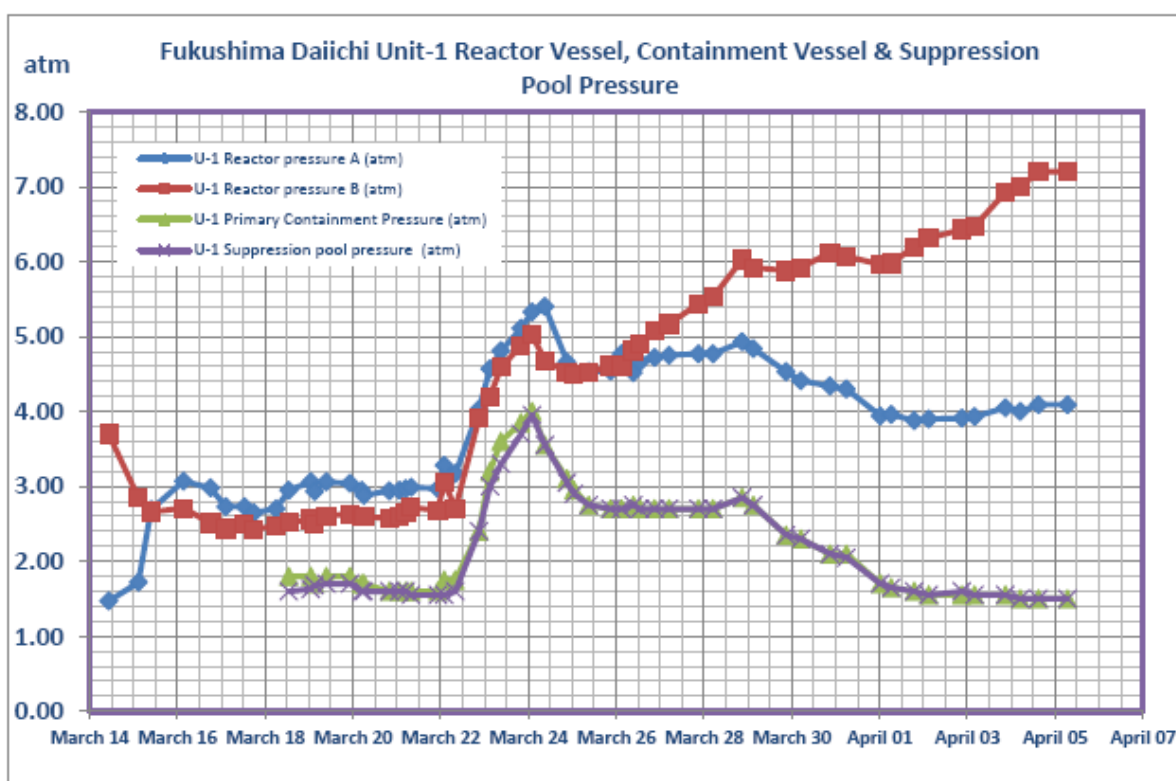
ابزار دقیق B برای فشار راکتور نشان می‌دهد فشار در RPV افزایش می‌یابد و ابزار دقیق A نشان می‌دهد فشار پایدار شده است. واحد قانونی ژاپن (NISA) اشاره کرده است بعضی از ابزارهای دقیق در مخزن راکتور به درستی کار نمی‌کنند. فشار در مخزن پوشش پایدار شده است. در شکل زیر این اطلاعات ارائه شده است.

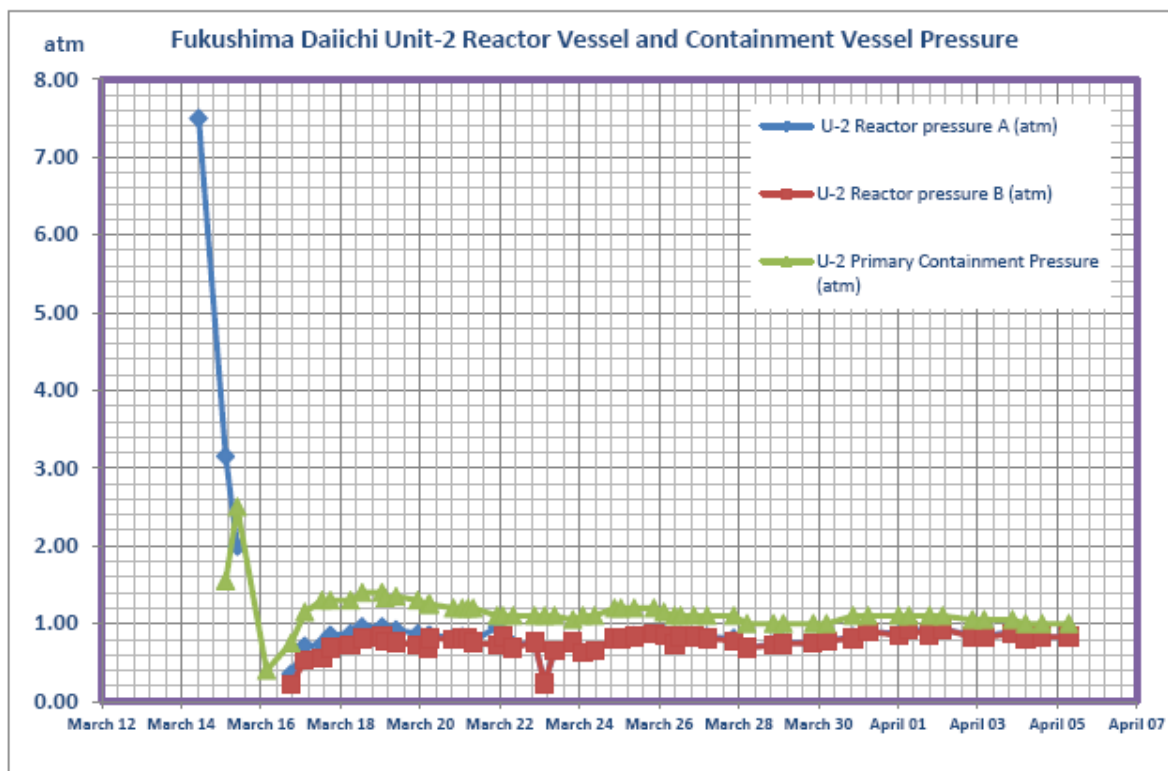
در ساعت ۰۴:۰۰ به وقت UTC مورخ ۵ آوریل، دمای RPV در لوله رابط آب تغذیه ۱۴۱/۷ درجه سانتیگراد است. فشار در RPV و مخزن پوشش همانطور که در گراف زیر نمایش داده شده پایدار شده است.

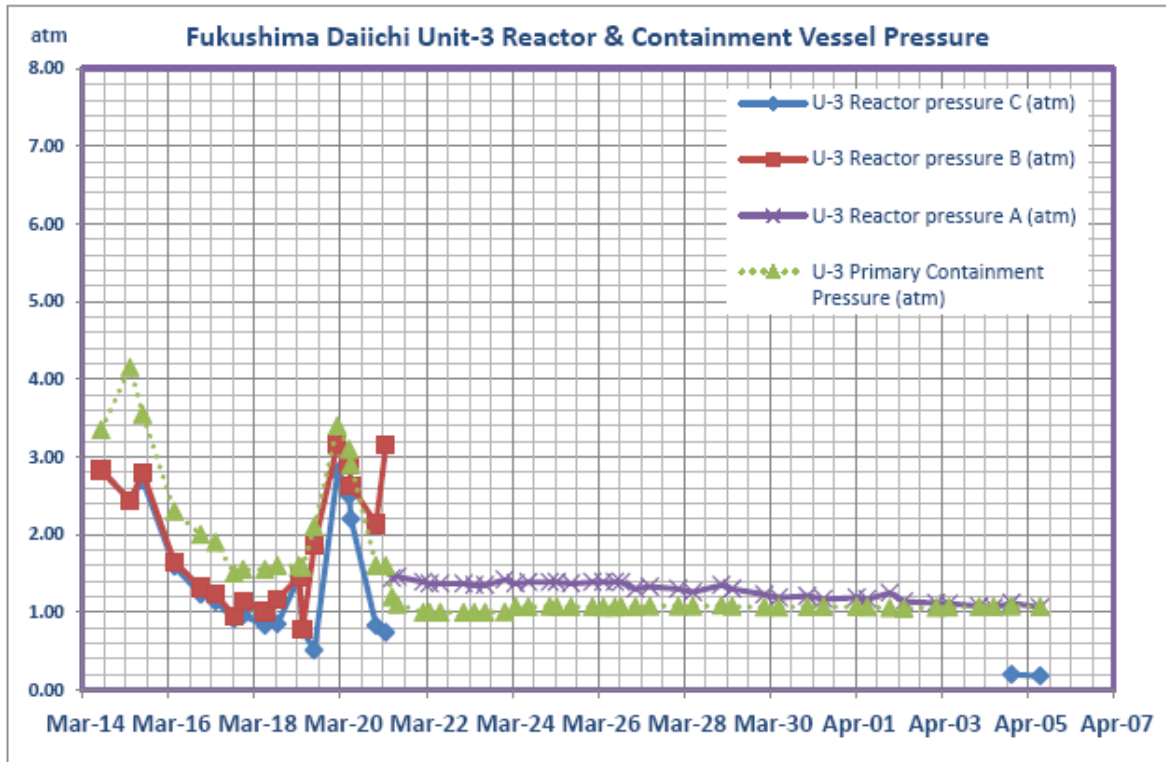
فشار در RPV و مخزن پوشش همانطور که در گراف زیر نمایش داده شده پایدار است.

\*The instruments names and their values have been amended to reflect updated data  
 \*The reactor pressure instrument C from 21 March is not shown due to unreliable data

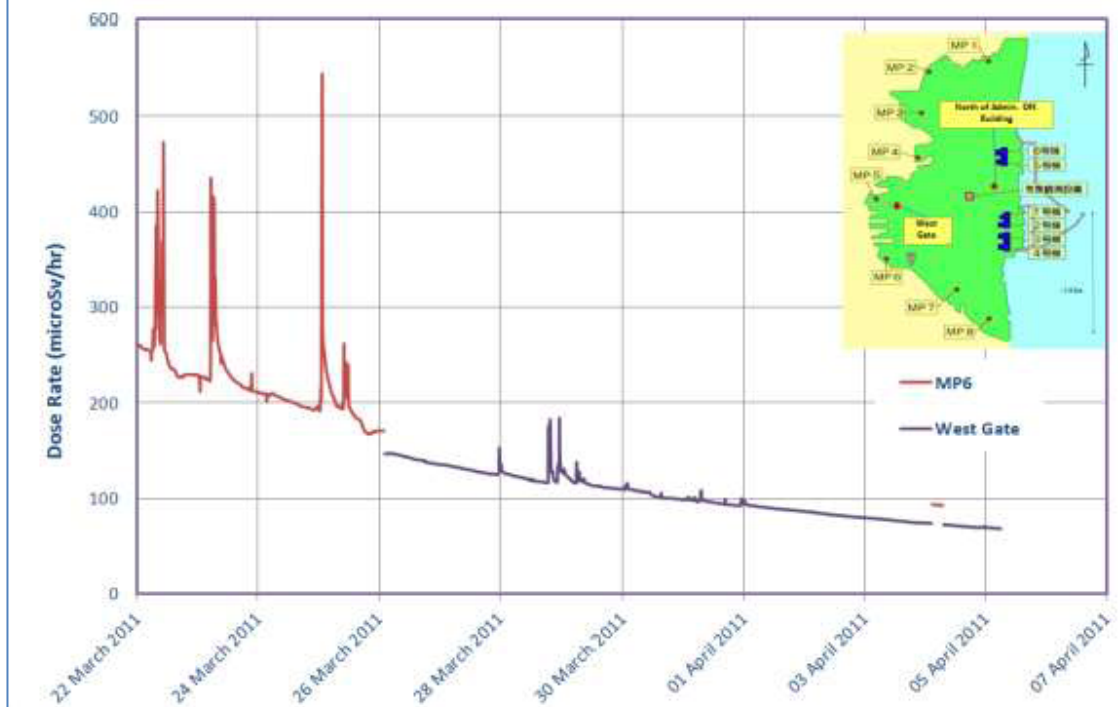
Fukushima Dai-ichi Dose Rate Measurements (microSv/hr) - 22 March to 5 April 2011

اطلاعات به روز آهنگ دز در ایستگاه‌های پایش داخل سایت نیروگاه‌های دایچی و دایینی از ۲۲ مارس لغایت ۵ آوریل در گراف‌های زیر نمایش داده شده است. آهنگ دز به طور پیوسته روند رو به کاهشی را نشان می‌دهد (۲ آوریل ایستگاه‌های بررسی نقاط ثابت پایش بازسازی شد).

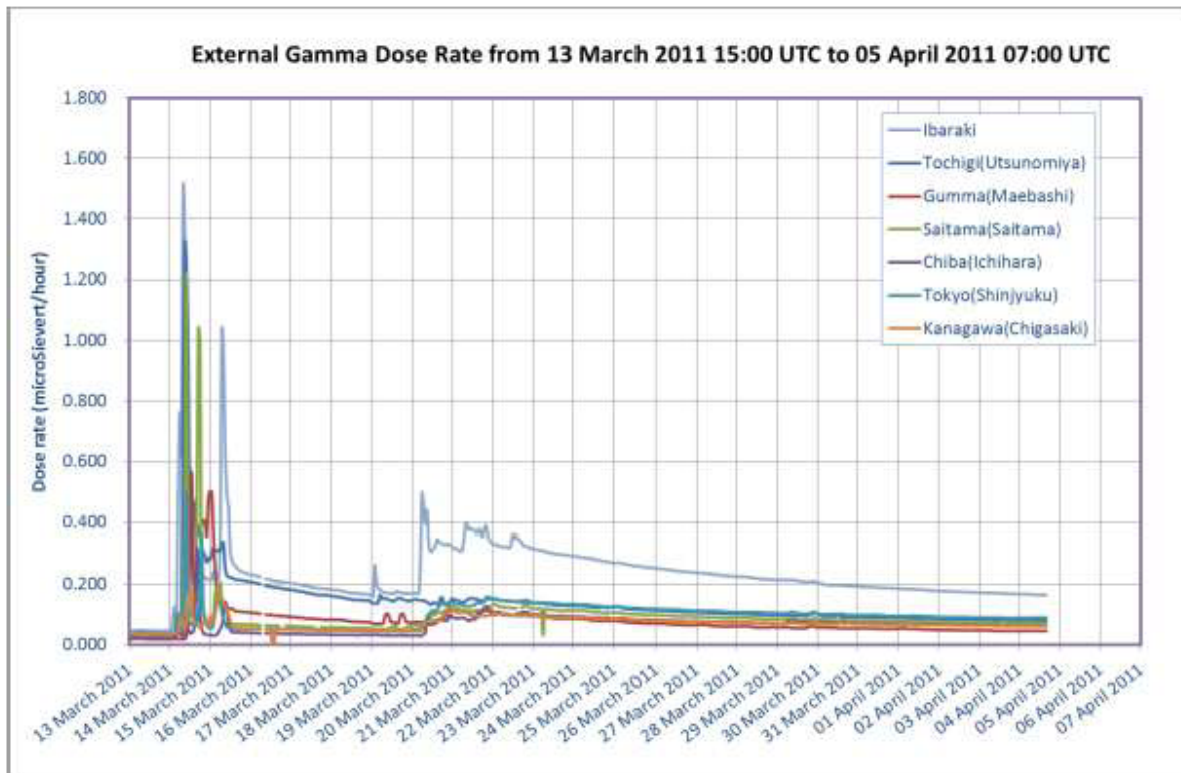
اندازه‌گیری آهنگ دز گاما در کلیه حوزه‌ها کماکان ادامه دارد. به طور کلی از ۲۳ مارس آهنگ دز روند کاهشی دارد. شکل زیر آهنگ دز را از ۱۳ مارس لغایت ۵ آوریل در ۷ حوزه نمایش می‌دهد.

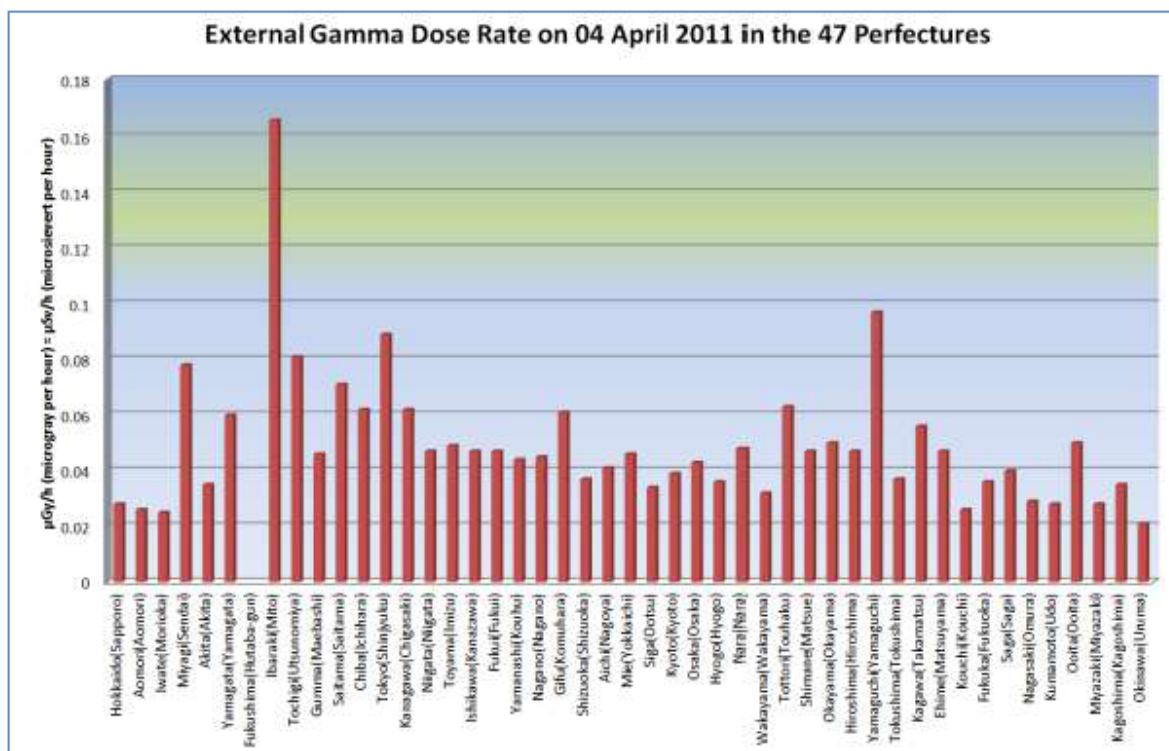
گراف زیر آهنگ دز را از ۴ آوریل در ۴۷ نشان می‌دهد.

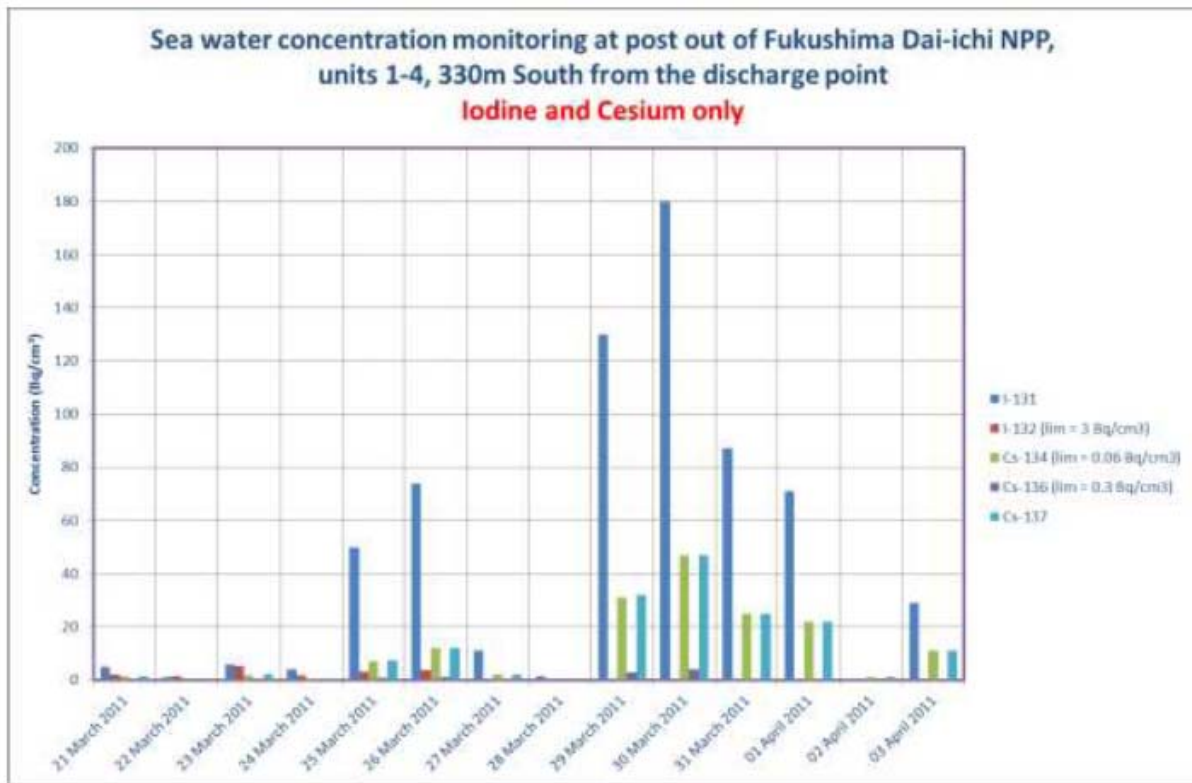
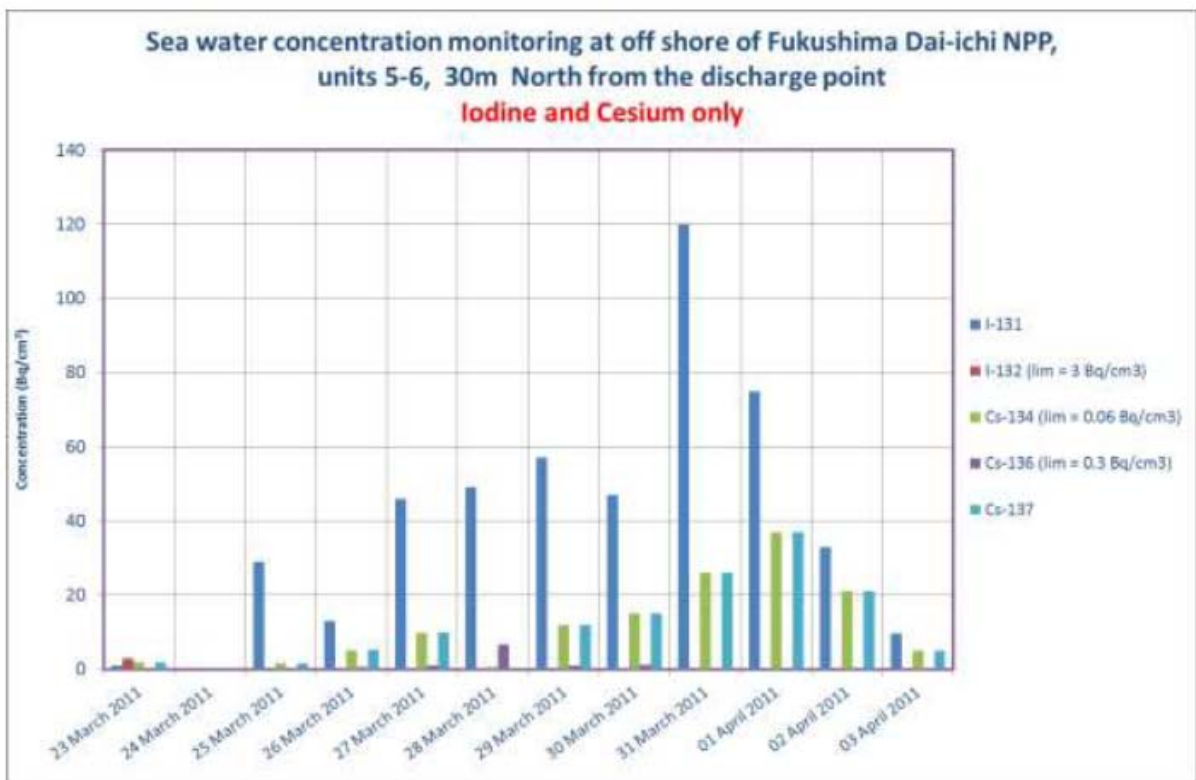
غلظت ایزوتوپ‌های سزیم و ید در نمونه‌های آب دریا که از ۳۳۰ متری جنوب و ۳۰ متری شمال نقطه تخلیه دایچی جمع‌آوری شده است
