آخرین وضعیت نیروگاه هسته ای فوکوشیما دایچی و شرایط محیطی

مرکز نظام ایمنی هسته‌ای کشور همچنان به‌دقت وضعیت نیروگاه‌های هسته‌ای کشور ژاپن و شرایط محیطی را پی‌گیری می‌نماید. آخرین وضعیت تا ساعت ۱۴:۰۰ به وقت UTC مورخ ۳ آگوست ۲۰۱۱ براساس اطلاعات تایید شده به شرح زیر است (اطلاعات به روز و جدید با خط زیرین مشخص شده است):

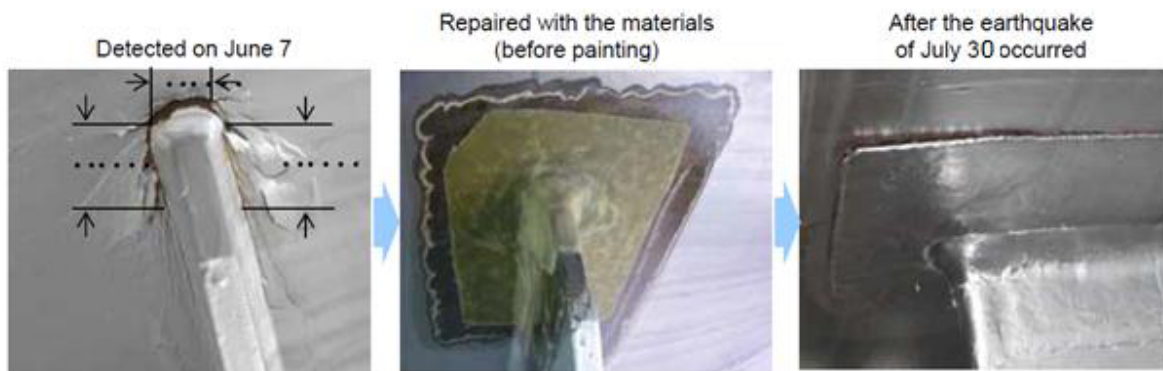
شکل ۲. نشت هوا از کانال انتشار اصلی یونیت ۴ - تعمیر اصلی و خسارت جدید

TEPCO گزارش داد در ساعت ۲۱:۳۲ به وقت UTC مورخ ۳۰ جولای نشت هوا از محل جوش کانال انتشار اصلی یونیت ۴ توسط یکی از کارکنان پیدا شد. تأیید شد مواد پرتوزا در هوای نشتی وجود ندارد و اقدامات اورژانسی مانند توقف تهویه به طرف کانال انجام شد. کار تعمیر در آینده انجام خواهد شد. این همان محلی است که ۷ ژوئن تعمیر مشابهی در آن انجام شده بود. تعمیر اصلی و خسارت جدید در شکل ۲ نمایش داده شده است.

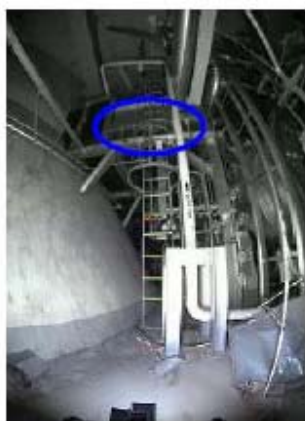
Grating at the valve of Core Spray System

شکل ۷. تصاویر گرفته شده در مدت بررسی توسط روبات در ۲۶ جولای

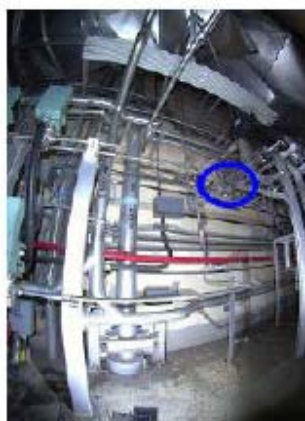
Valve of Water Supplement

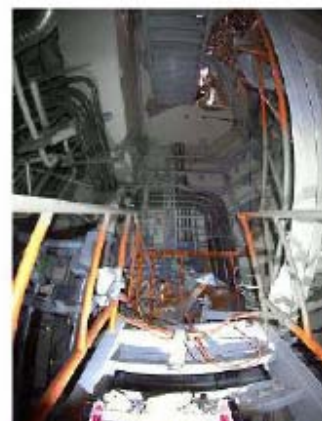
Staircase from 2nd floor to 3rd floor

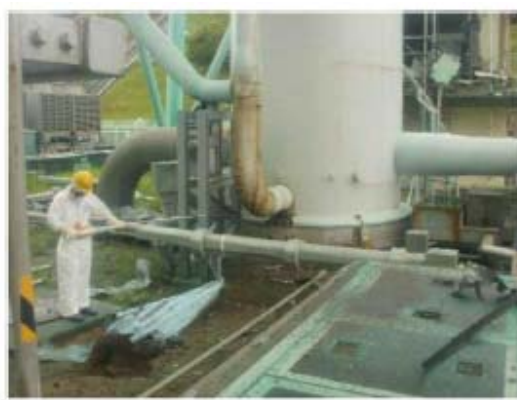
شکل ۸. یکی از کارکنان در ناحیه با دز بالا در برج تخلیه اصلی بین یونیت ۱ و ۲ اندازه‌گیری انجام می‌دهد

۲ آگوست در محوطه داخل سایت جایی که برج تخلیه بین ساختمان راکتور یونیت‌های ۱ و ۲ قرار دارد دو میدان پرتوی متمرکز شناسایی شد. آهنگ دز که در این مکان‌ها اندازه‌گیری شد در محدوده ۱۰ سیورت بر ساعت است. شکل ۸ مکان اندازه‌گیری شده توسط یکی از کارکنان TEPCO و شکل ۹ سایت را نشان می‌دهد که از یک دوربین گاما مشاهده شده است.

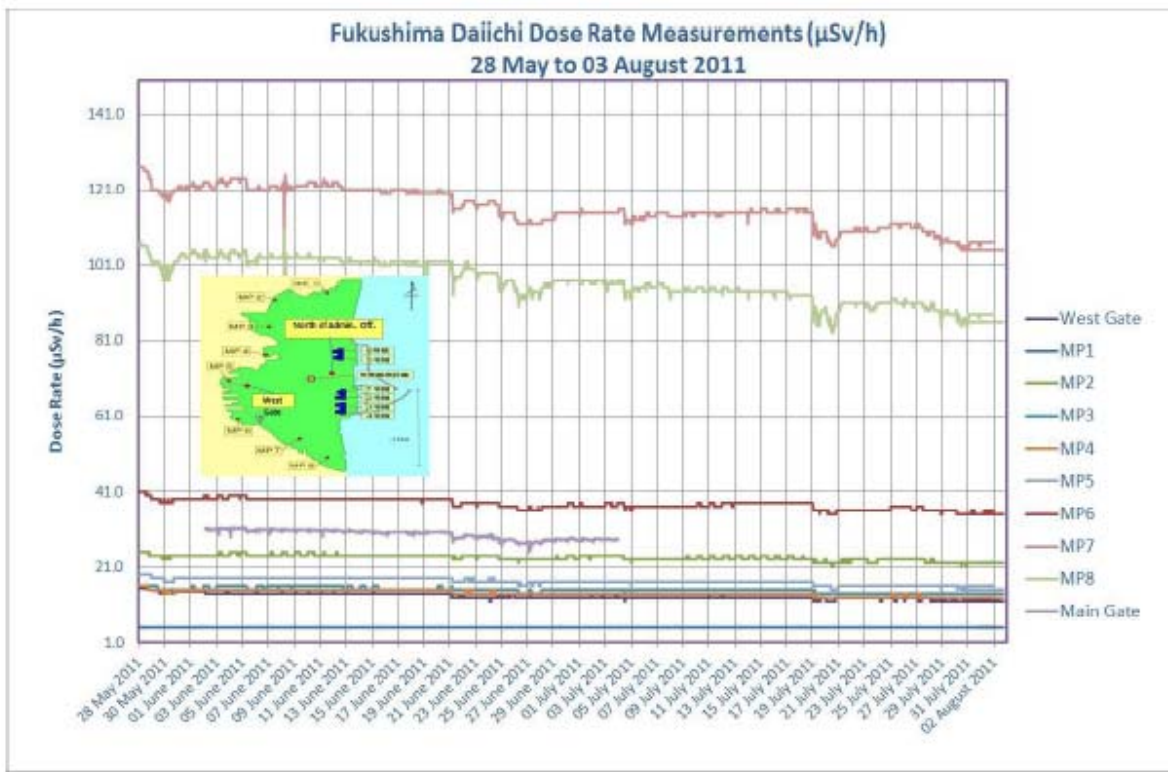
شکل ۱۱. اندازه‌گیری‌های آهنگ دز در داخل سایت (میکروسیورت بر ساعت) در فوکوشیما دایچی

اطلاعات آهنگ دز در ایستگاه‌های پایش در سایت فوکوشیما دایچی از ۲۸ مه در شکل ۱۱ نمایش داده شده است. بیشترین آهنگ دز در MP7 و MP8 و کمترین آهنگ دز در MP1 مشاهده شده است. آهنگ دز در تمامی نقاط به طور پیوسته روند کاهشی دارد. اندازه‌گیری‌های ورودی اصلی در آخرین هفته گزارش نشده است.

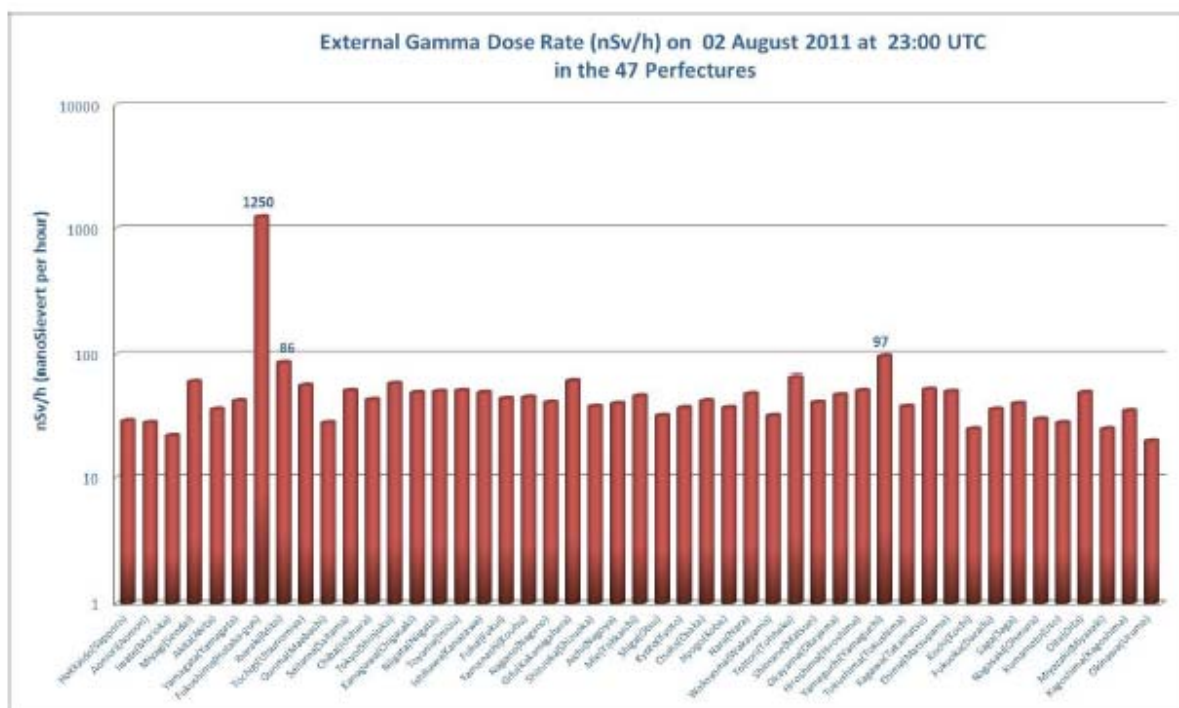
شکل ۱۳. آهنگ دز گاما در ۴۷ حوزه در ساعت ۲۳:۰۰ به وقت UTC مورخ ۲ آگوست ۲۰۱۱

اندازه‌گیری آهنگ دز گاما (اطلاعات گزارش شده وزارت آموزش، فرهنگ، ورزش، علوم و تکنولوژی ژاپن) در مکان‌های مرجع ثابتی در همه حوزه‌ها کماکان ادامه دارد. به طور کلی از ۱۳ مارس آهنگ دز روند کاهشی دارد (اطلاعات نشان داده نشده است). شکل ۱۳ مقادیر اندازه‌گیری شده در ۴۷ حوزه را نشان می‌دهد. بیشترین آهنگ دز در فوکوشیما اندازه‌گیری شده است. اطلاعات آهنگ دز مربوط به روزهای قبل در گزارش‌های پیشین موجود است.
