آخرین وضعیت نیروگاه هسته ای فوکوشیما دایچی و شرایط محیطی

مرکز نظام ایمنی هسته‌ای کشور همچنان به‌دقت وضعیت نیروگاه‌های هسته‌ای کشور ژاپن و شرایط محیطی را پی‌گیری می‌نماید. آخرین وضعیت تا ساعت ۱۵:۰۰ به وقت UTC مورخ ۱۰ آگوست ۲۰۱۱ براساس اطلاعات تایید شده به شرح زیر است (اطلاعات به روز و جدید با خط زیرین مشخص شده است):

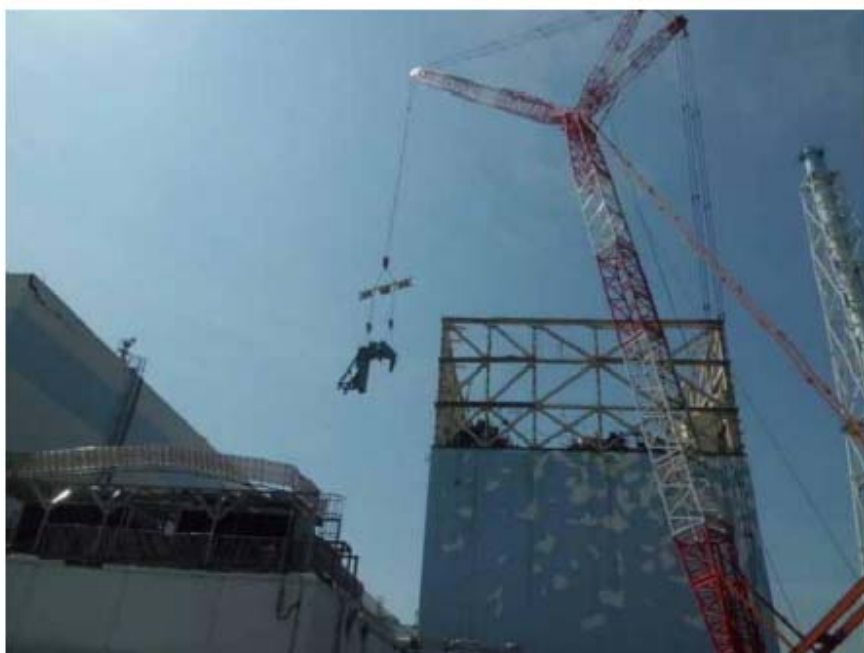
شکل ۳. جرثقیل اجزاء را برای ساخت چارچوب آهنی برای یونیت ۱ جابجا می کند (از ۱۰ آگوست)

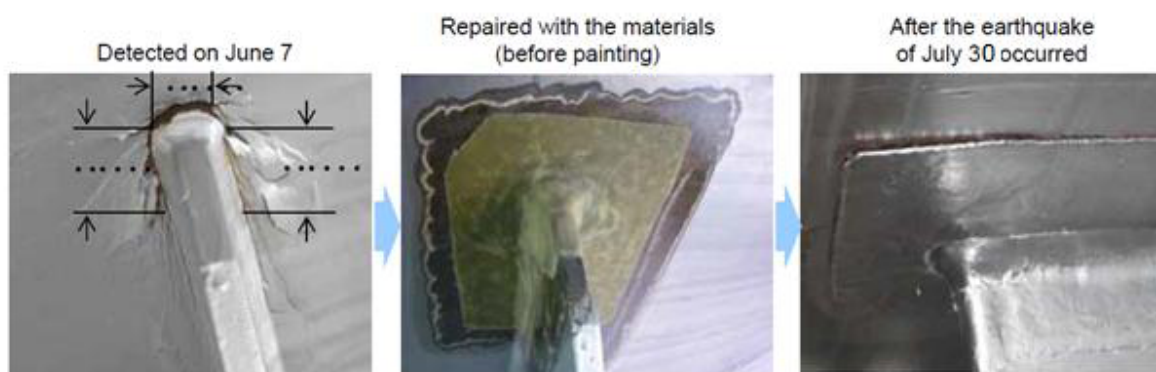
شکل ۵. نشت هوا از کانال انتشار اصلی یونیت ۴ - تعمیر اصلی و خسارت جدید

TEPCO گزارش داد در ساعت ۲۱:۳۲ به وقت UTC مورخ ۳۰ جولای نشت هوا از محل جوش کانال انتشار اصلی یونیت ۴ توسط یکی از کارکنان پیدا شد. تأیید شد مواد پرتوزا در هوای نشتی وجود ندارد و اقدامات اورژانسی مانند توقف تهویه به طرف کانال انجام شد. کار تعمیر در آینده انجام خواهد شد. این همان محلی است که ۷ ژوئن تعمیر مشابهی در آن انجام شده بود. تعمیر اصلی و خسارت جدید در شکل ۵ نمایش داده شده است.

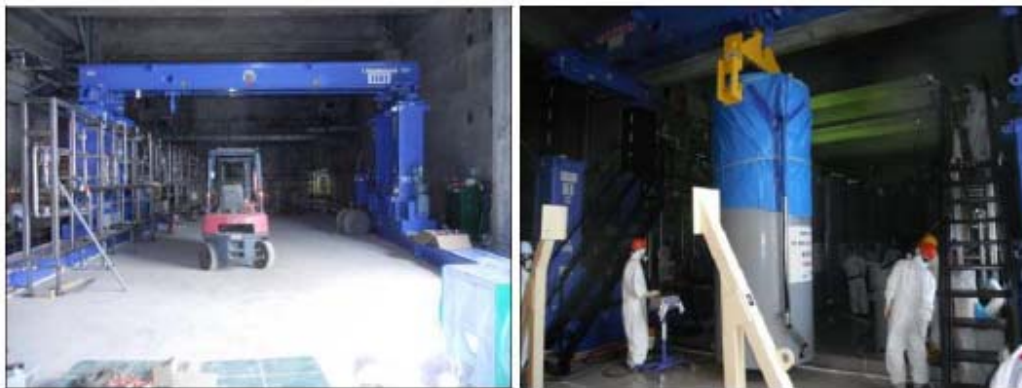
شکل ۱۱. تصاویر SARRY در طی نصب

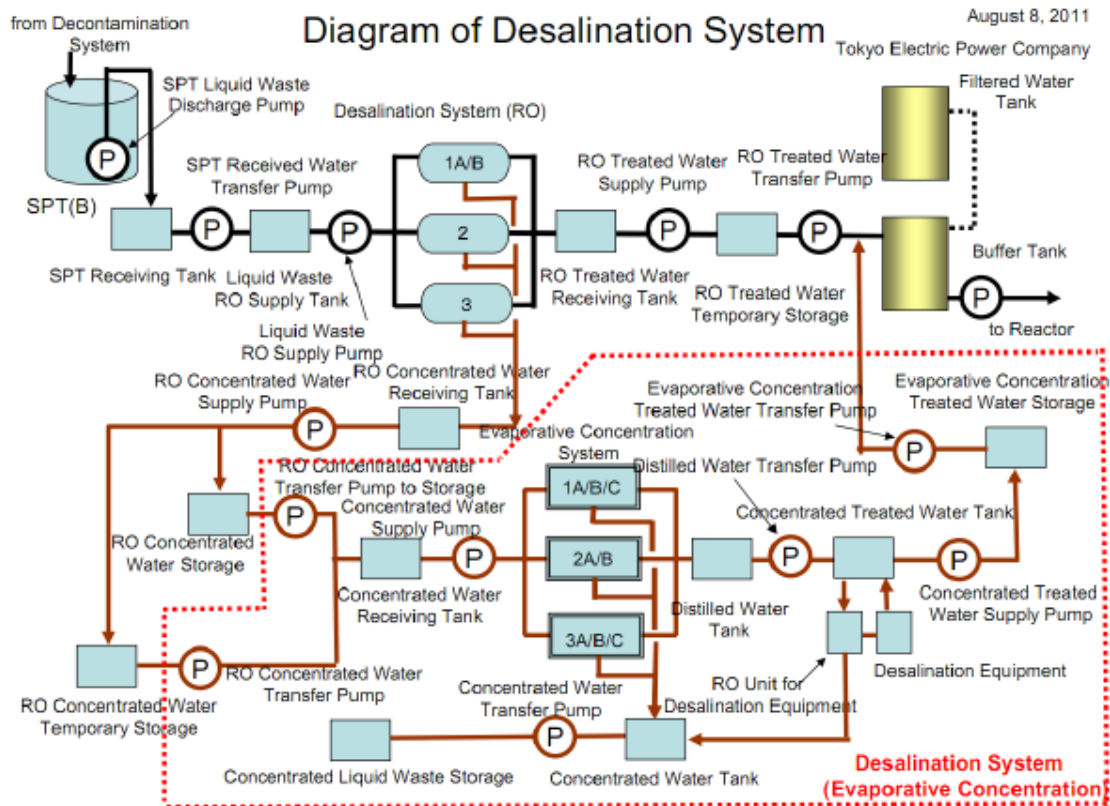
شکل ۱۲. سیستم نمک زدایی شامل تجهیز غلیظسازی تبخیری

در ساعت ۰۹:۱۱ به وقت UTC مورخ ۷ آگوست بهره‌برداری از تجهیز غلیظ‌سازی تبخیری (ECF) آغاز شد. این تجهیز در تأسیسات تصفیه آب به منظور تولید آب شیرین از آب دریای غلیظ شده که در تأسیسات نمک‌زدایی آب تولید شده نصب شده است. شکل ۱۲ چگونگی قرار دادن ECF را در سیستم فعلی نمک‌زدایی آب نشان می‌دهد.

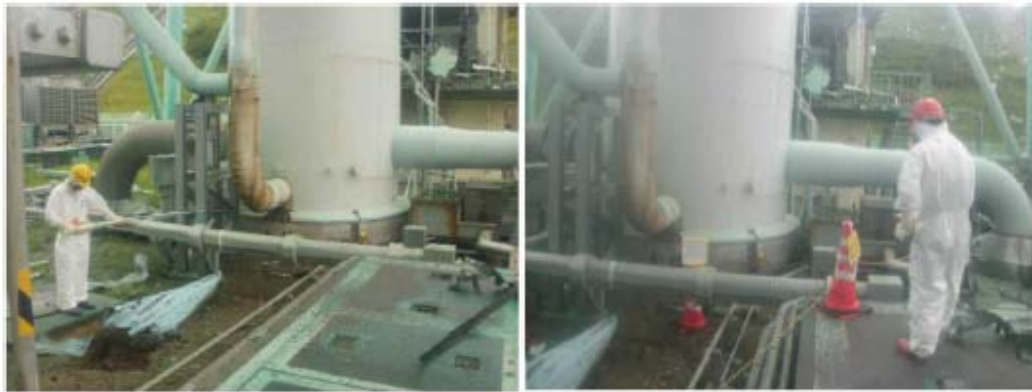
شکل ۱۳. کارکنان در ناحیه با دز بالا در برج تخلیه اصلی بین یونیت ۱ و ۲ اندازه‌گیری انجام می‌دهند

۲ آگوست در محوطه داخل سایت جایی که برج تخلیه بین ساختمان راکتور یونیت‌های ۱ و ۲ قرار دارد دو میدان پرتوی متمرکز شناسایی شد. آهنگ دز که در این مکان‌ها اندازه‌گیری شد در محدوده ۱۰ سیورت بر ساعت است. شکل ۱۳ مکانی را که توسط کارکنان TEPCO اندازه‌گیری شده است نشان می‌دهد و شکل ۱۴ مکان لوله‌ای که برای خارج کردن آب باران از دودکش (محل خروج ذرات معلق و گازهای پرتوزا) است و ۴ آگوست در قسمت تحتانی آن آهنگ دز ۳/۶ سیورت بر ساعت اندازه‌گیری شده است را نشان می‌دهد.

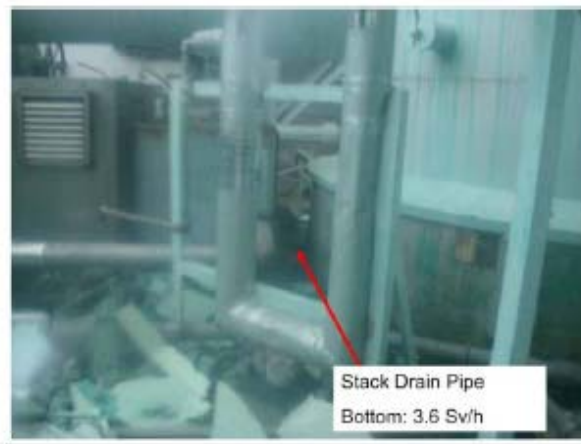
شکل ۱۴. مکان با آهنگ دز ۳/۶ سیورت بر ساعت در قسمت تحتانی لوله‌ای که برای خارج کردن آب باران از دودکش است

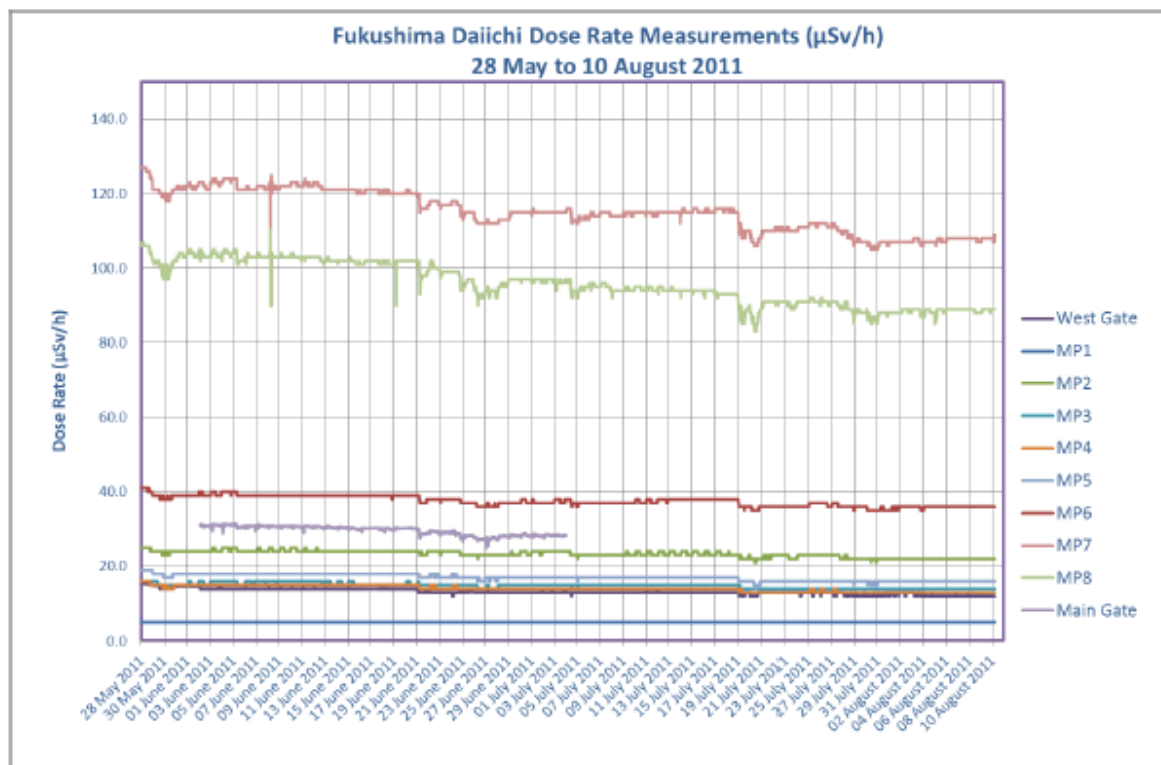
شکل ۱۶. اندازه‌گیری‌های آهنگ دز در داخل سایت (میکروسیورت بر ساعت) در فوکوشیما دایچی

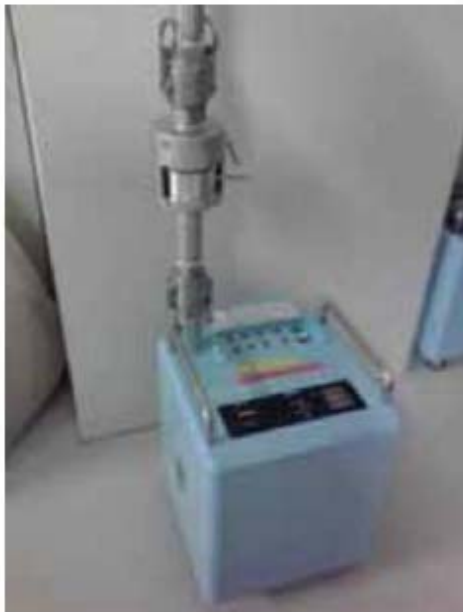
شکل ۱۷. نمونه بردار گرد و غبار که با زمان سنج کنترل می‌شود

اندازه‌گیری‌های آلودگی هوا در داخل سایت با استفاده از یک نمونه‌بردار گرد و خاک که داخل یک وسیله نقلیه نصب می‌گردد انجام می‌شود. وسیله نقلیه به نقاط اندازه‌گیری برده شده و در مدت ۴۰ دقیقه از حجم $10^6 \times 1/7$ سانتیمتر مکعب هوا نمونه برداری می‌کند. ۵ آگوست TEPCO جهت کاهش حد آشکار سازی آزمایشی انجام داد و از نمونه بردار گرد و خاک که بوسیله یک زمان‌سنج کنترل می‌شود و برخلاف قبل که در هر نوبت توسط وسیله نقلیه حمل می‌شد می‌توان در نقاط پایش نصب کرد استفاده نمود. نمونه‌بردار گرد و خاک از حجم $10^7 \times 1/5$ متر مکعب هوا در ۳۰۰ دقیقه نمونه‌برداری می‌کند. شکل ۱۷ تصویر این نمونه‌بردار جدید است. جدول ۳ تغییرات حد آشکار سازی در فرآیند نمونه‌برداری در مقایسه با روش سنتی را نشان می‌دهد.

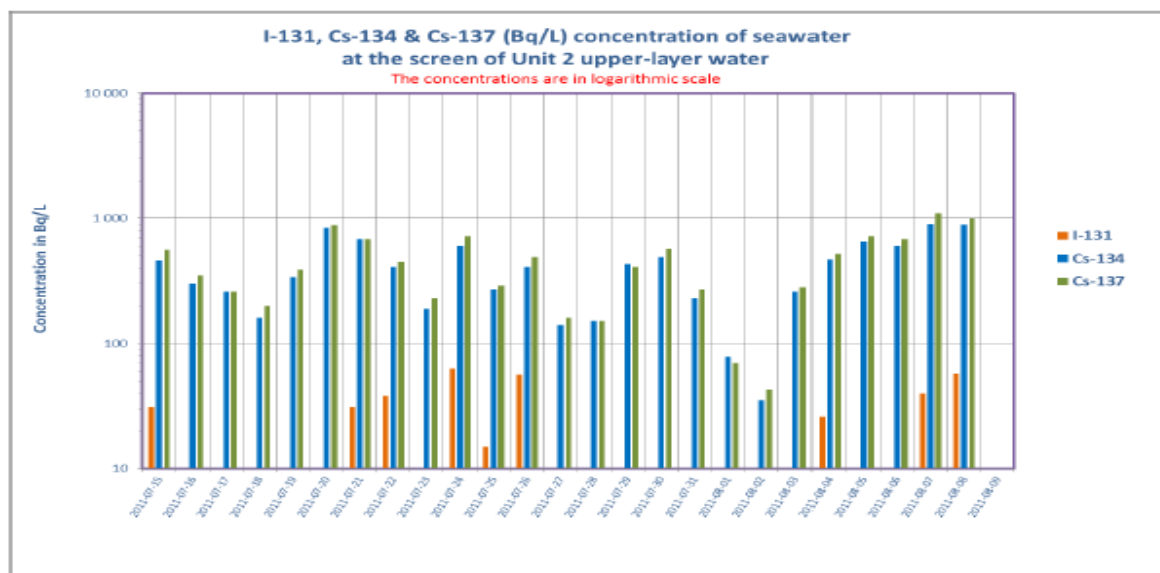
شکل ۱۸. غلظت ید-۱۳۱، سزیم-۱۳۴ و سزیم-۱۳۷ (برحسب بکرل بر سانتیمتر مکعب) در لایه بالاتر آب دریا در دریچه یونیت ۲

در شکل ۱۸ غلظت پرتوزایی ید-۱۳۱، سزیم-۱۳۴ و سزیم-۱۳۷ (برحسب بکرل بر سانتیمتر مکعب)، در لایه بالاتر آب دریا در دریچه یونیت ۲ نشان داده شده است. کمترین حد آشکارسازی ۱۰ بکرل بر لیتر است.
