آخرین وضعیت نیروگاه هسته ای فوکوشیما دایچی و شرایط محیطی

مرکز نظام ایمنی هسته‌ای کشور همچنان به‌دقت وضعیت نیروگاه‌های هسته‌ای کشور ژاپن و شرایط محیطی را پی‌گیری می‌نماید. آخرین وضعیت تا ساعت ۱۶:۰۰ به وقت UTC مورخ ۱۷ آگوست ۲۰۱۱ براساس اطلاعات تایید شده به شرح زیر است (اطلاعات به روز و جدید در این گزارش با خط زیرین مشخص نشده است زیرا بیشتر اطلاعات جدید است):

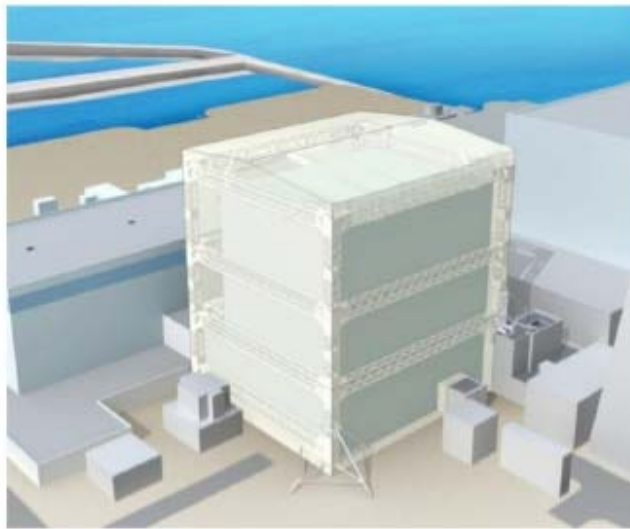
شکل ۱. مدل درپوش تکمیل شده برای یونیت ۱

۱۰ آگوست ساخت اسکلت آهنی درپوش یونیت ۱ آغاز شد. مراحل قبلی شامل سوار کردن ماده اتصال دهنده در بندر اناهاما (۱۳ ژوئن تا ۲۶ جولای)، سوار کردن جرثقیلی که روی زنجیر حرکت می‌کند (۱۲ ژوئن و ۶ جولای)، و شروع کار ساختمان اصلی شامل درپوش و سیستم تخلیه (۲۷ ژوئن) می‌باشد. شکل ۱ مدلی از درپوش نهایی را نمایش می‌دهد.

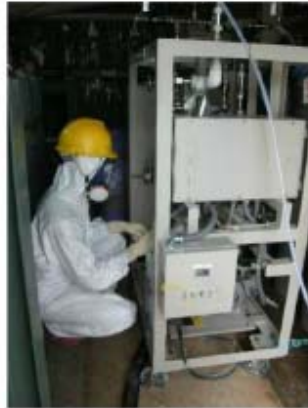
شکل ۲. یکی از کارکنان و دستگاه نمونه برداری در طبقه اول مخزن پوشش اولیه (PCV) یونیت ۲

از ساعت ۰۱:۳۹ تا ۰۲:۱۳ به وقت UTC مورخ ۹ آگوست نمونه‌برداری از مواد پرتوای هوابرد داخل مخزن پوشش اولیه (PCV) انجام شد. شکل ۲ تصویر یکی از کارکنان و دستگاه نمونه‌برداری را نشان می‌دهد. جداول ۱ و ۲ نتایج آنالیز نمونه‌های مایع و گاز می‌باشد.

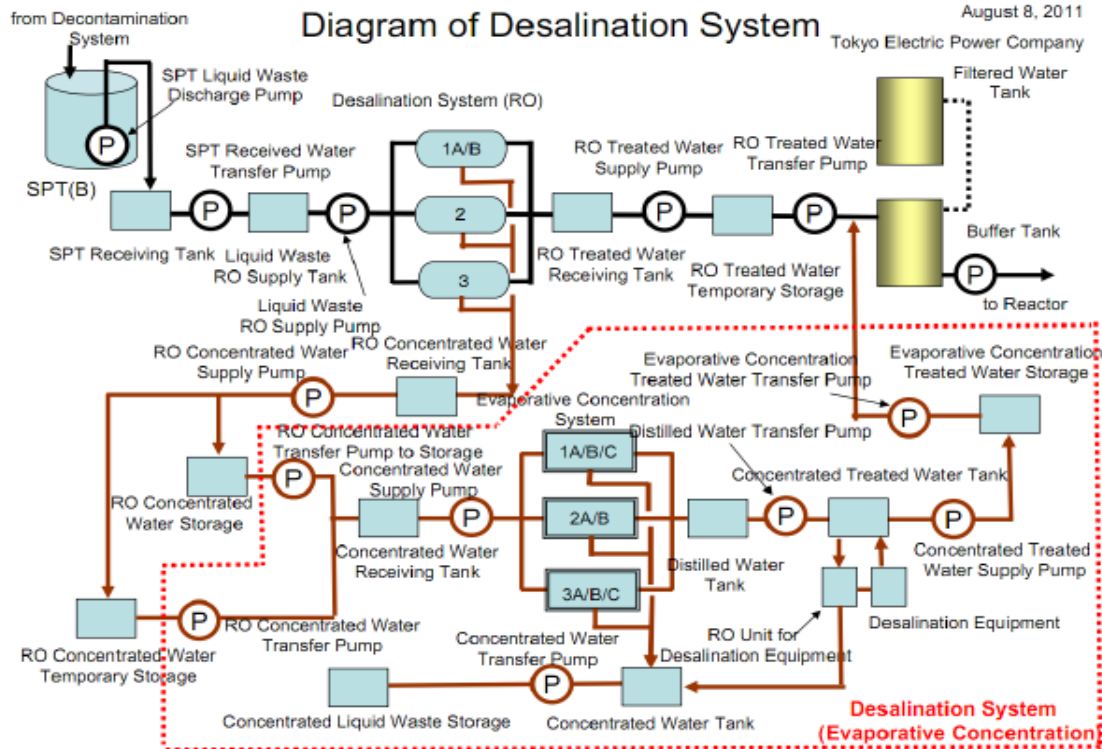
Diagram of Desalination System

شکل ۵. سیستم نمکزدایی با دستگاه غلیظسازی تبخیری

در ساعت ۰۹:۱۱ به وقت UTC مورخ ۷ اگوست بهره‌برداری از تجهیز غلیظ‌سازی تبخیری (ECF) آغاز شد. این تجهیز در تأسیسات تصفیه آب به منظور تولید آب شیرین از آب دریای غلیظ شده که در تأسیسات نمک‌زدایی آب تولید شده نصب شده است. از تاریخ ۷ اگوست مقدار آب آلوده بیشتر از ۴۰۰۰۰ تن است. شکل ۴ دستگاه غلیظ‌سازی تبخیری، شکل ۵ دیاگرام سیستم نمک‌زدایی و شکل ۶ طرح ساده شده سیستم گردشی آب را نشان می‌دهد.

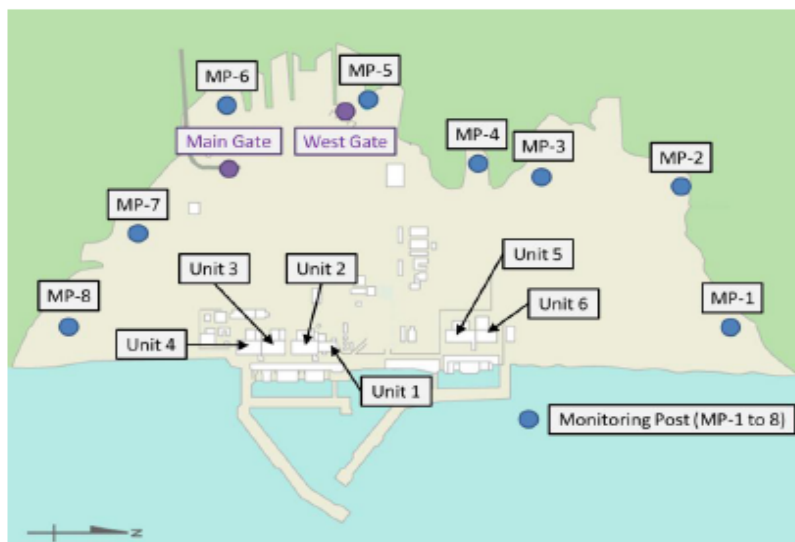
شکل ۷. ایستگاه‌های پایش داخل سایت در فوکوشیما دایچی

محل ایستگاه‌های پایش داخل سایت در شکل ۷ نشان داده شده است. اطلاعات آهنگ دز در ایستگاه‌های پایش در سایت فوکوشیما دایچی از ۱ آوریل در شکل ۸ نمایش داده شده است. بیشترین آهنگ دز در MP7 و MP8 و کمترین آهنگ دز در MP1 مشاهده شده است. آهنگ دز در تمامی نقاط به طور پیوسته روند کاهشی دارد. اندازه‌گیری‌های ورودی اصلی در هفته اخیر گزارش نشده است.

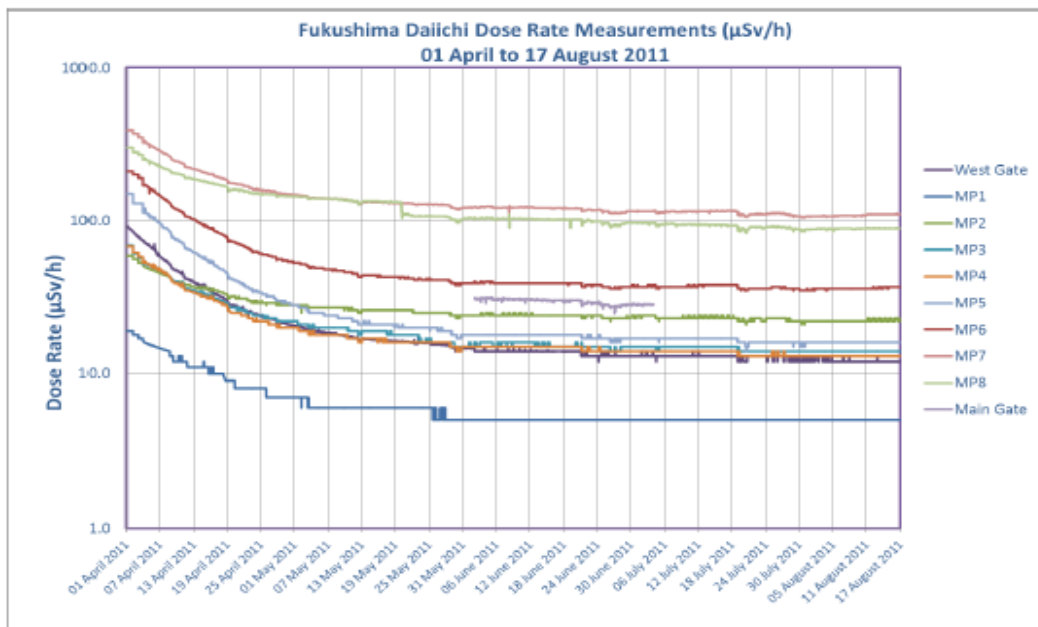
شکل ۸. اندازه‌گیری‌های آهنگ دز در داخل سایت (میکروسیورت بر ساعت) در فوکوشیما دایچی

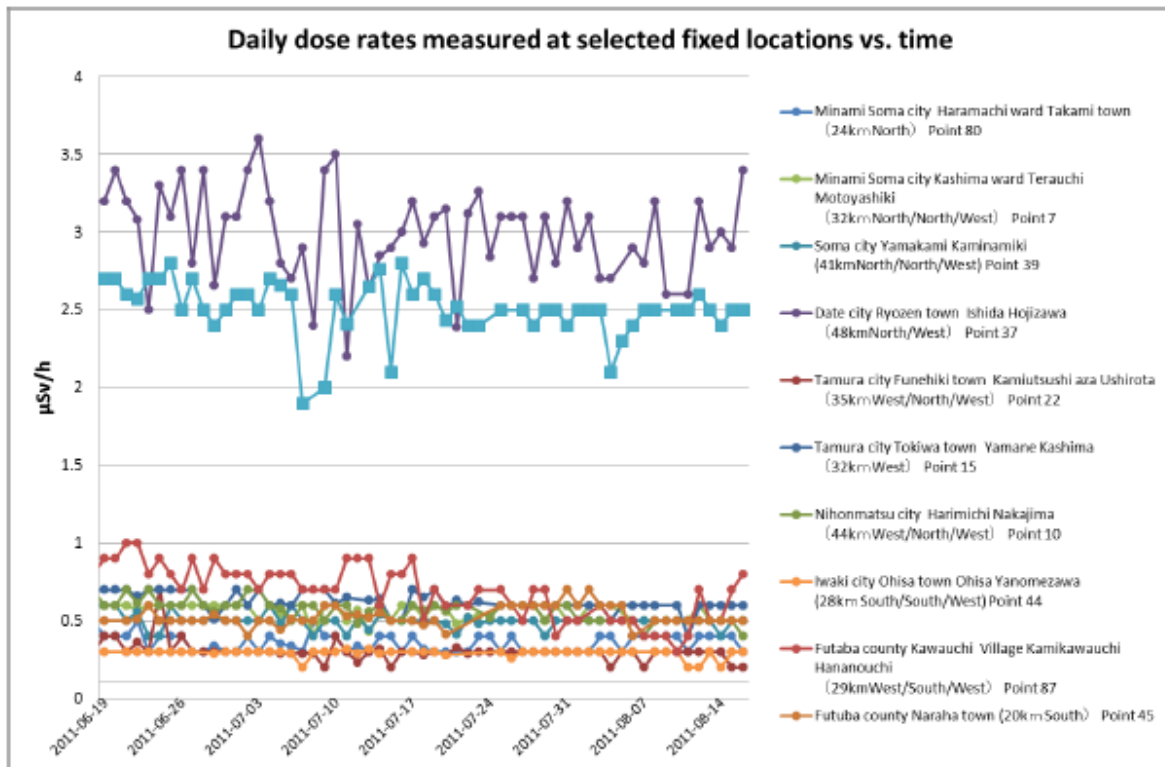
شکل ۱۲. آهنگ روزانه دز که در مکان‌های ثابت منتخب اندازه‌گیری شده است

وزارت آموزش، فرهنگ، ورزش، علوم و تکنولوژی ژاپن آهنگ دز و دز مجموع را در تعدادی از مکان‌های ثابت گزارش می‌دهد. اندازه‌گیری‌های اخیر کمترین تغییرات را نشان می‌دهند و در گزارش‌های آتی به دفعات کمتر ارائه خواهند شد. در این خلاصه وضعیت، آهنگ دز در ماه اخیر (شکل ۱۱) برای نقاط اندازه‌گیری در خارج از نواحی تخلیه (شکل ۱۲) نشان داده شده است.
