آخرین وضعیت نیروگاه هسته‌ای فوکوشیما داییچی و شرایط محیطی

مرکز نظام ایمنی هسته‌ای کشور همچنان به دقت وضعیت نیروگاه‌های هسته‌ای کشور ژاپن و شرایط محیطی را پی‌گیری می‌نماید. آخرین وضعیت تا ساعت ۱۶:۰۰ به وقت UTC مورخ ۲۱ سپتامبر ۲۰۱۱ براساس اطلاعات تایید شده به شرح زیر است (اطلاعات به روز و جدید در این گزارش با خط زیرین مشخص نشده است زیرا بیشتر اطلاعات جدید است):

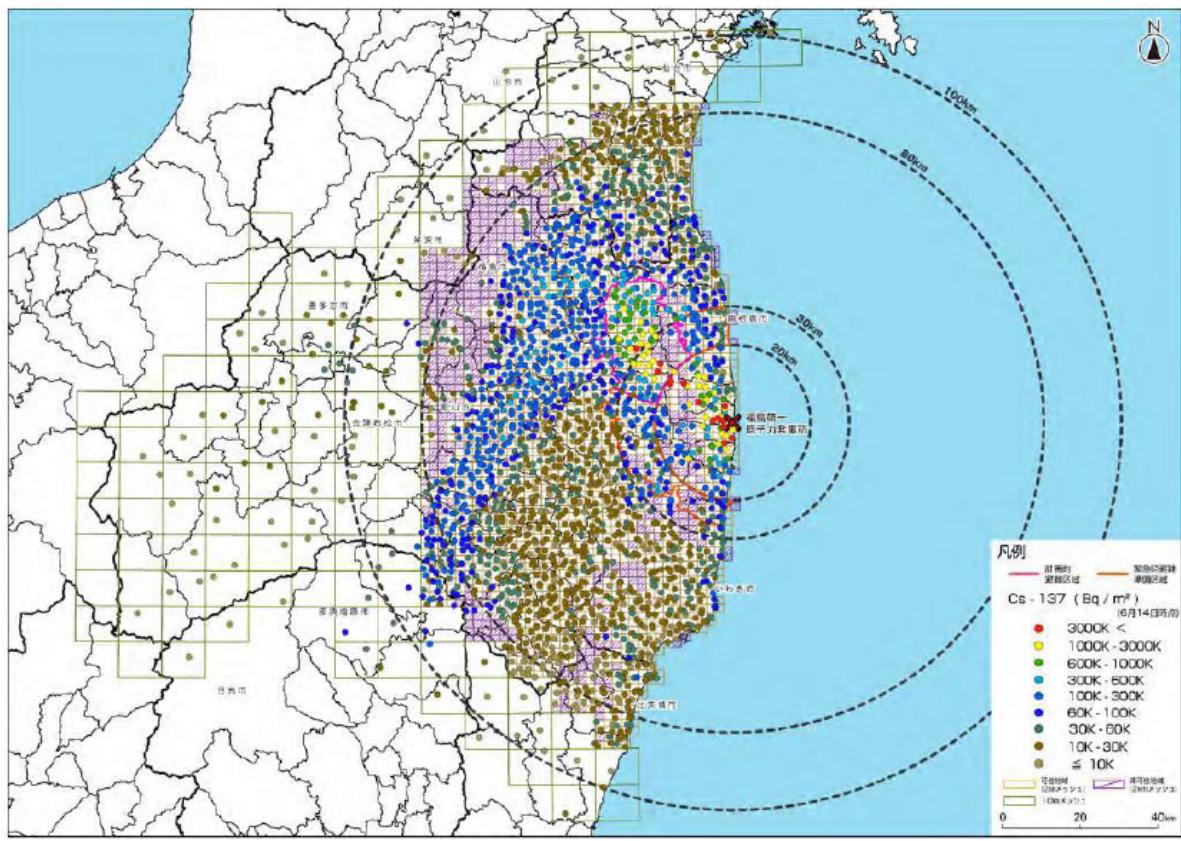
شکل ۱. غلظت سزیم-۱۳۷ در خاک (بکرل بر مترمربع) براساس نمونه برداری های انجام شده در آگوست

همچنین این گزارش شامل اطلاعاتی درباره وضعیت فعلی اندازه‌گیری‌های خاک و هوا که در ناحیه فوکوشیما انجام شده است و خط مشی‌های برنامه‌ریزی شده اندازه‌گیری برای آینده می‌باشد. شکل‌های ۱ و ۲ غلظت سزیم-۱۳۷ را در خاک و نقشه بر جسته (contour plot) آهنگ دز محیط براساس اندازه‌گیری‌های بعمل آمده در آگوست را نشان می‌دهد.

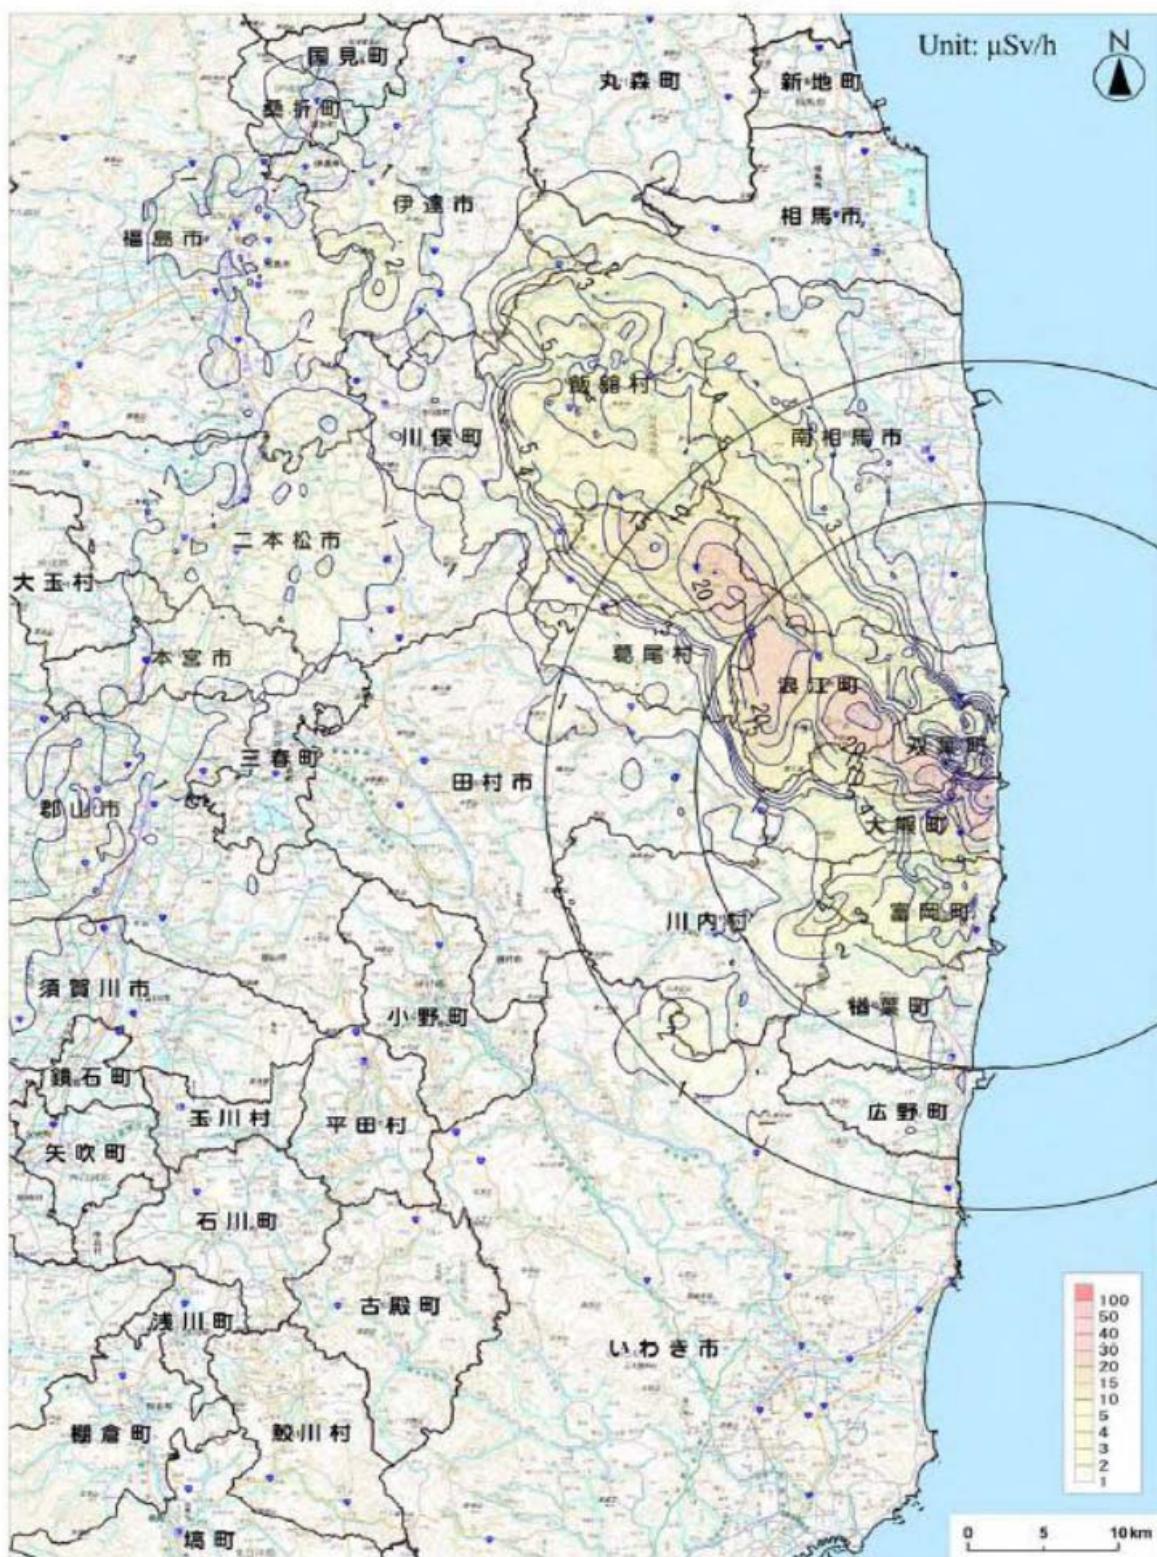
شکل ۲. نقشه بر جسته آهنگ در محیط (میکروسیورت بر ساعت) بر اساس اندازه‌گیری‌های انجام شده در آگوست

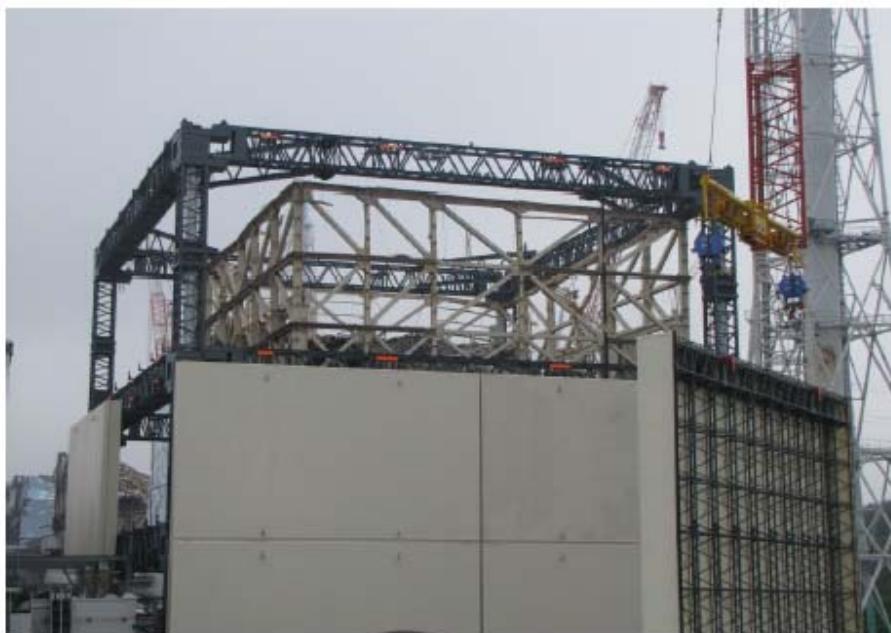
شکل ۳. پیشرفت ساخت پوشش برای یونیت ۱

ساخت پوشش یونیت ۱ کماکان ادامه دارد. ۹ سپتامبر ساختار فولادی اولیه تکمیل شد. شکل‌های ۳ و ۴ پیشرفت ساختار اولیه پوشش را در ۱۶ سپتامبر نشان می‌دهد.

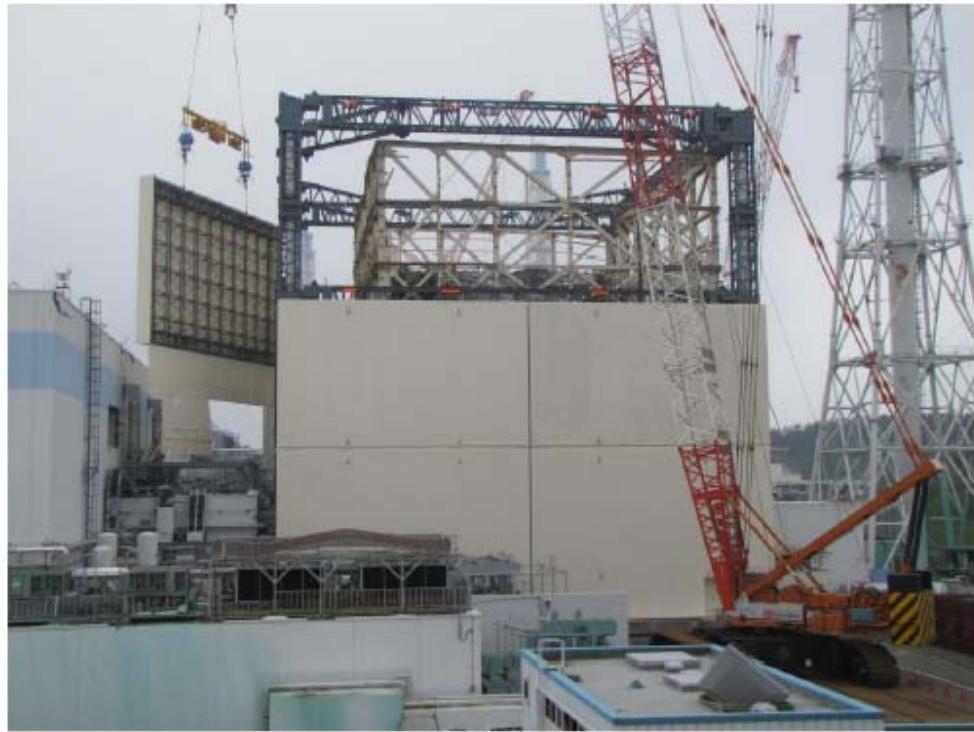
شکل ۴. پیشرفت ساخت پوشش برای یونیت ۱ (دیوار در محل قرار داده می‌شود)

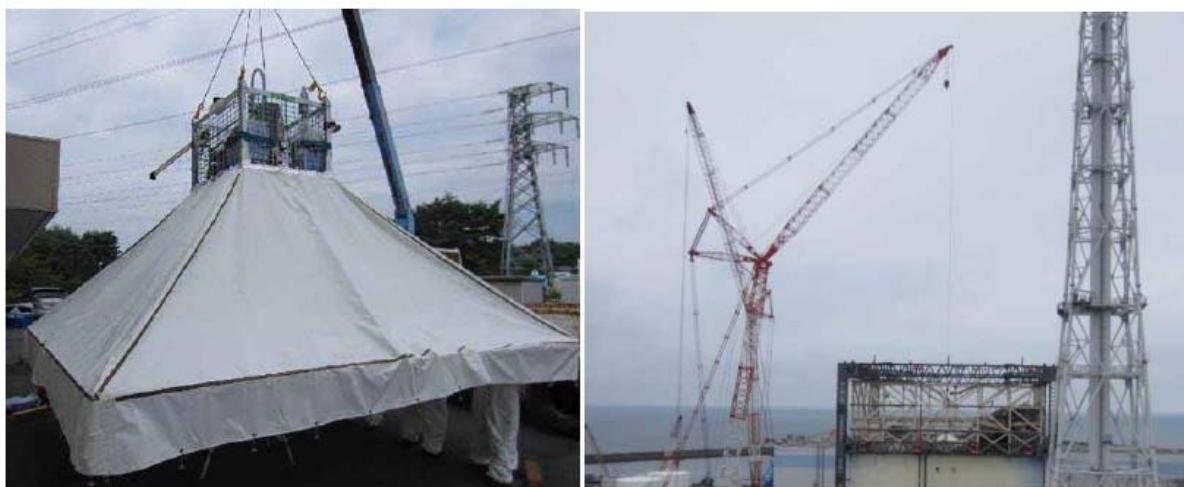
شکل ۵. نمونهبرداری گرد و خاک از قسمت بالاتر یونیت ۱

۱۱ سپتامبر **نمونهبرداری** گرد و خاک از ضلع غربی، شرقی، شمالی و جنوبی قسمت بالاتر راکتور یونیت ۱ انجام شد.
شکل ۵ دستگاه نمونهبرداری (و دستگاه را که در حین نمونهبرداری از یونیت ۱، آویزان شده است) را نشان می‌دهد
و جدول ۱ نتایج نمونهبرداری می‌باشد.

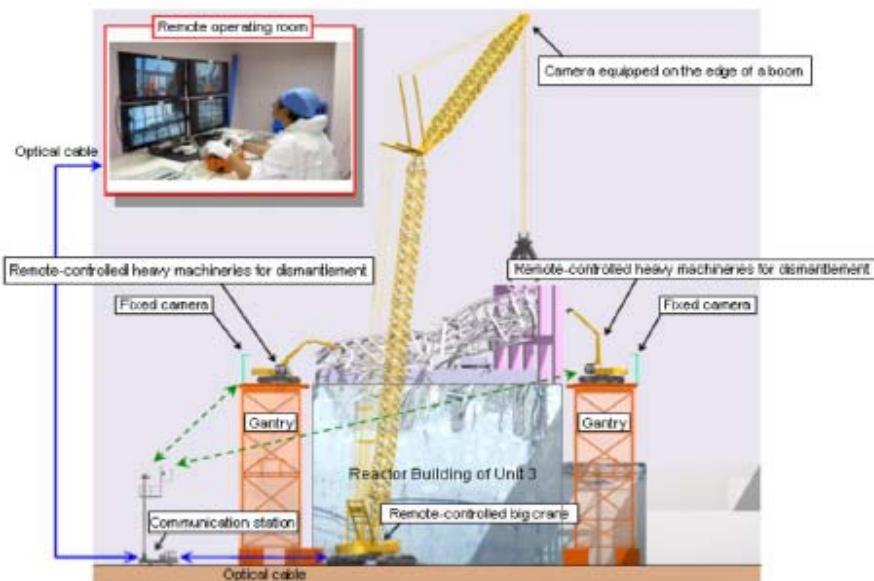
شکل ۶. فرآیند آواربرداری که برای ساختمان راکتور یونیت‌های ۳ و ۴ انجام خواهد شد

۹ سپتامبر TEPCO اطلاعات دیگری در خصوص فرآیند برنامه‌ریزی شده آواربرداری از سقف ساختمان راکتور یونیت‌های ۳ و ۴ منتشر کرد. آواربرداری با استفاده از ماشین سنگین کنترل از راه دور انجام خواهد شد. در طی آواربرداری به منظور کاهش گرد و خاک از یک آبپاش استفاده می‌شود. تجهیزی که در فرآیند آواربرداری از آن استفاده خواهد شد در شکل‌های ۶ و ۷ نشان داده شده است.

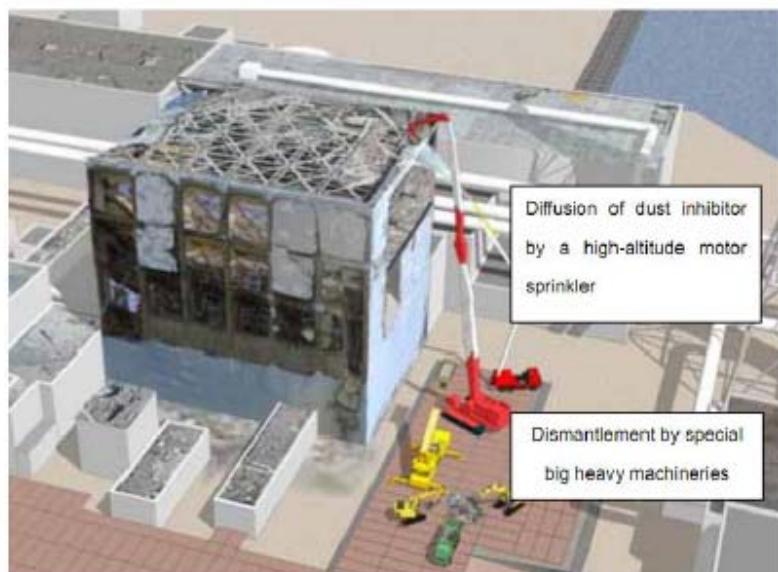
شکل ۷. تجهیز آواربرداری که برای ساختمان راکتور یونیت‌های ۳ و ۴ استفاده خواهد شد

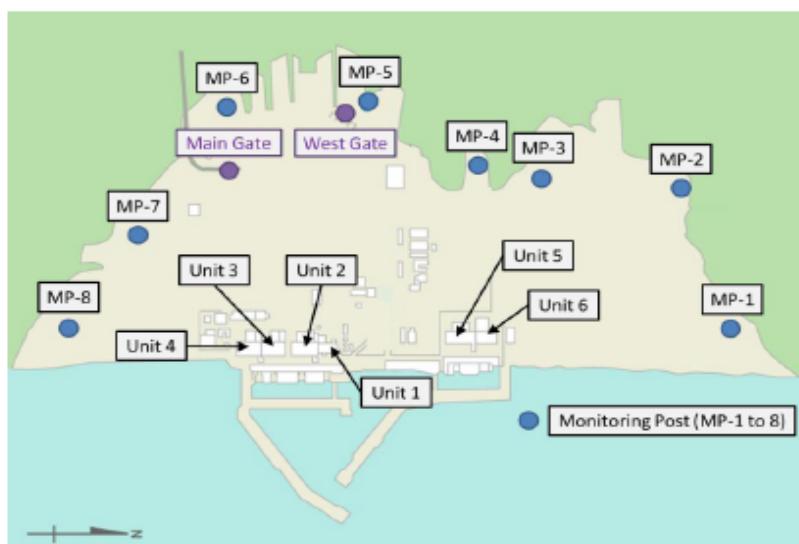
شکل ۸. ایستگاه‌های پایش داخل سایت در فوکوشیما داییچی

محل ایستگاه‌های پایش داخل سایت در شکل ۸ نشان داده شده است. اطلاعات آهنگ دز در ایستگاه‌های پایش در سایت فوکوشیما داییچی از ۱ آوریل در شکل ۹ نمایش داده شده است. بیشترین آهنگ دز در MP7 و MP8 و کمترین آهنگ دز در MP1 مشاهده شده است. در چند هفته اخیر آهنگ دز در تمامی نقاط به طور پیوسته روند کاوشی دارد.

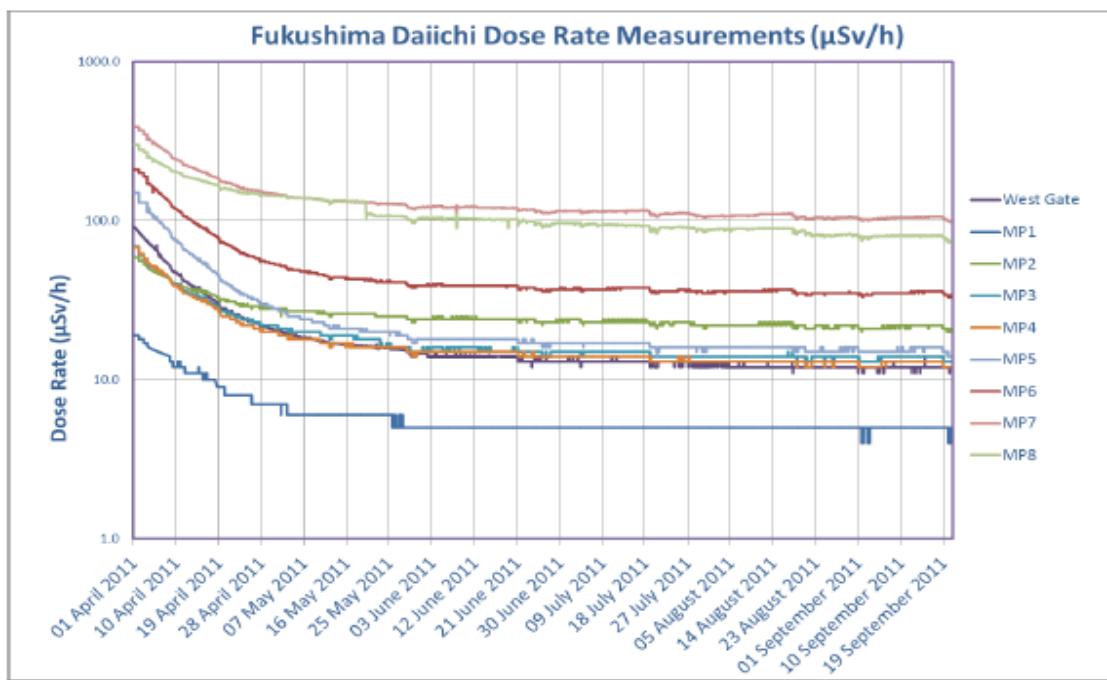
شکل ۹. اندازه‌گیری‌های آهنگ دز در داخل سایت (میکروسیورت بر ساعت) در فوکوشیما دایچی

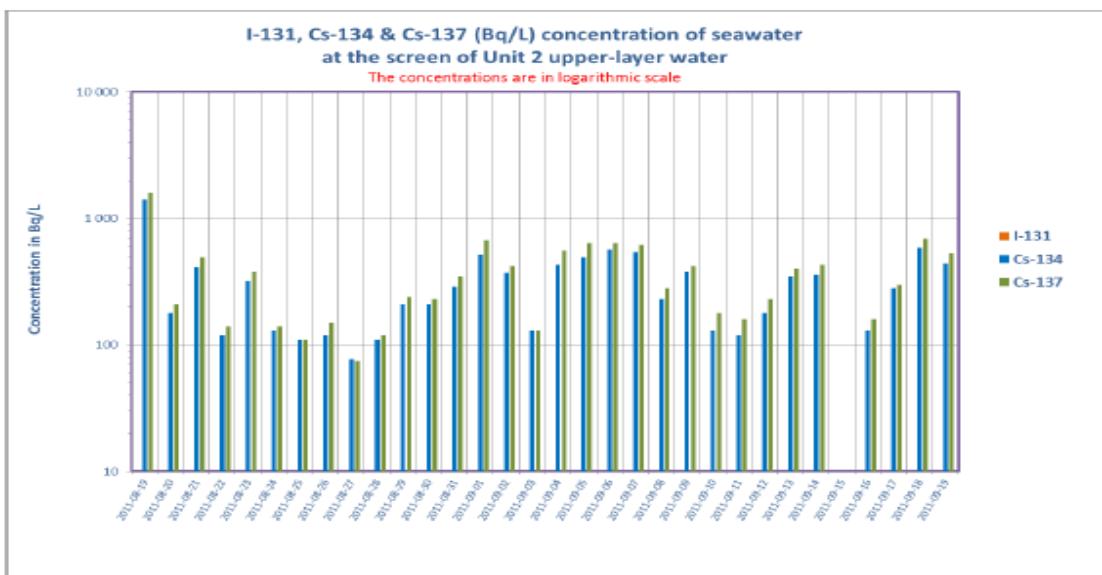
شکل ۱۰. غلظت ید-۱۳۱، سزیم-۱۳۶ و سزیم-۱۳۷ (بر حسب بکرل بر سانتیمتر مکعب) در لایه بالاتر آب دریا در دریچه یونیت ۲

در شکل ۱۰ غلظت پرتوزایی ید-۱۳۱، سزیم-۱۳۶ و سزیم-۱۳۷ (بر حسب بکرل بر سانتیمتر مکعب)، در لایه بالاتر آب دریا در دریچه یونیت ۲ نشان داده شده است. کمترین حد آشکارسازی ۱۰ بکرل بر لیتر است.

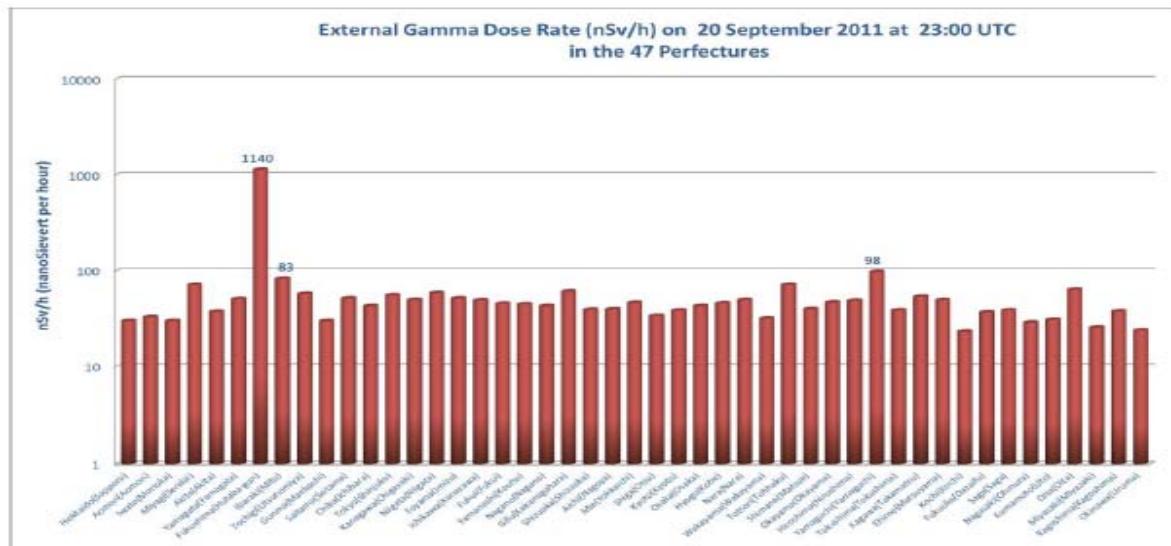
شکل ۱۴. آهنگ دز گاما در ۴۷ حوزه در ساعت ۲۳:۰۰ به وقت UTC مورخ ۲۰ سپتامبر ۲۰۱۱

اندازه‌گیری آهنگ دز گاما (اطلاعات گزارش شده وزارت آموزش، فرهنگ، ورزش، علوم و تکنولوژی ژاپن) در مکان‌های مرجع ثابتی در همهٔ حوزه‌ها کماکان ادامه دارد. به طور کلی از ۱۳ مارس آهنگ دز روند کاهشی دارد (اطلاعات نشان داده نشده است). شکل ۱۴ مقادیر اندازه‌گیری شده در ۴۷ حوزه را نشان می‌دهد. بیشترین آهنگ دز در فوکوشیما اندازه‌گیری شده است. اطلاعات آهنگ دز مربوط به روزهای قبل در گزارش‌های پیشین موجود است.

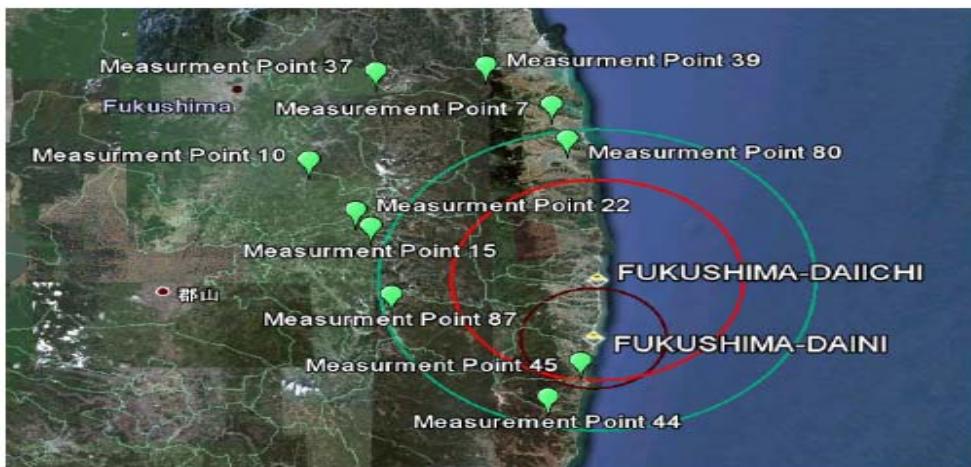
شکل ۱۵. نقاط اندازه‌گیری منتخب در خارج یا مرز نواحی تخلیه

وزارت آموزش، فرهنگ، ورزش، علوم و تکنولوژی ژاپن آهنگ دز و دز مجموع را در تعدادی از مکان‌های ثابت گزارش می‌دهد. اندازه‌گیری‌های اخیر کمترین تغییرات را نشان می‌دهند و در گزارش‌های آتی به دفعات کمتر ارائه خواهند شد. در این خلاصه وضعیت، آهنگ دز در ماه اخیر (شکل ۱۵) برای نقاط اندازه‌گیری در خارج از نواحی تخلیه (شکل ۱۶) نشان داده شده است.

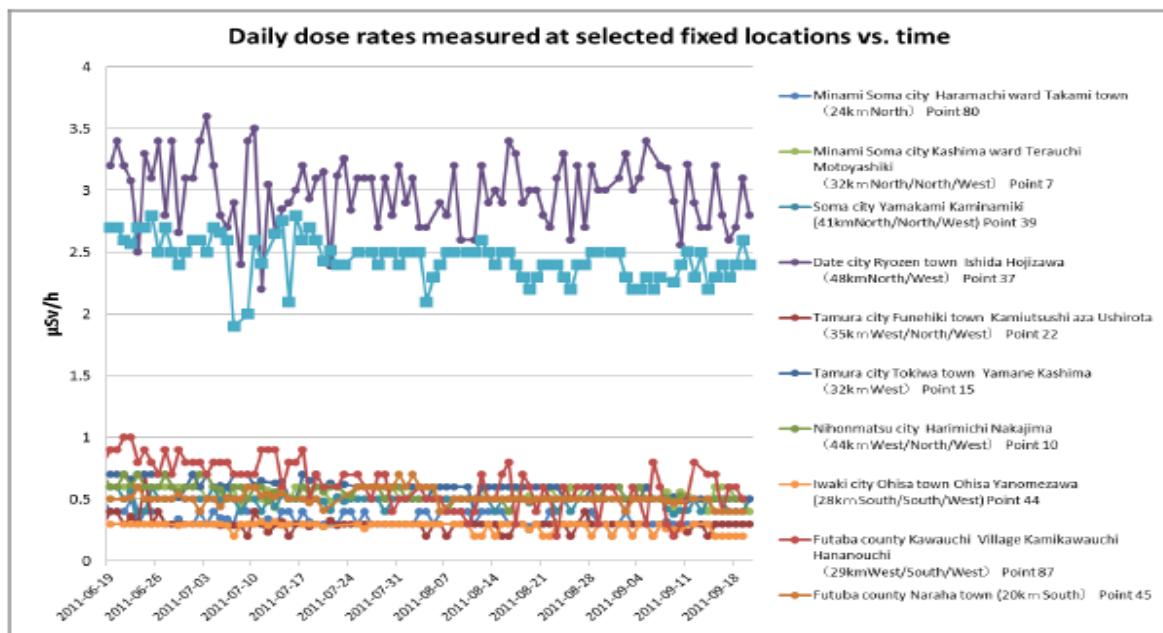
شکل ۱۶. آهنگ روزانه دز که در مکان‌های ثابت منتخب اندازه‌گیری شده است

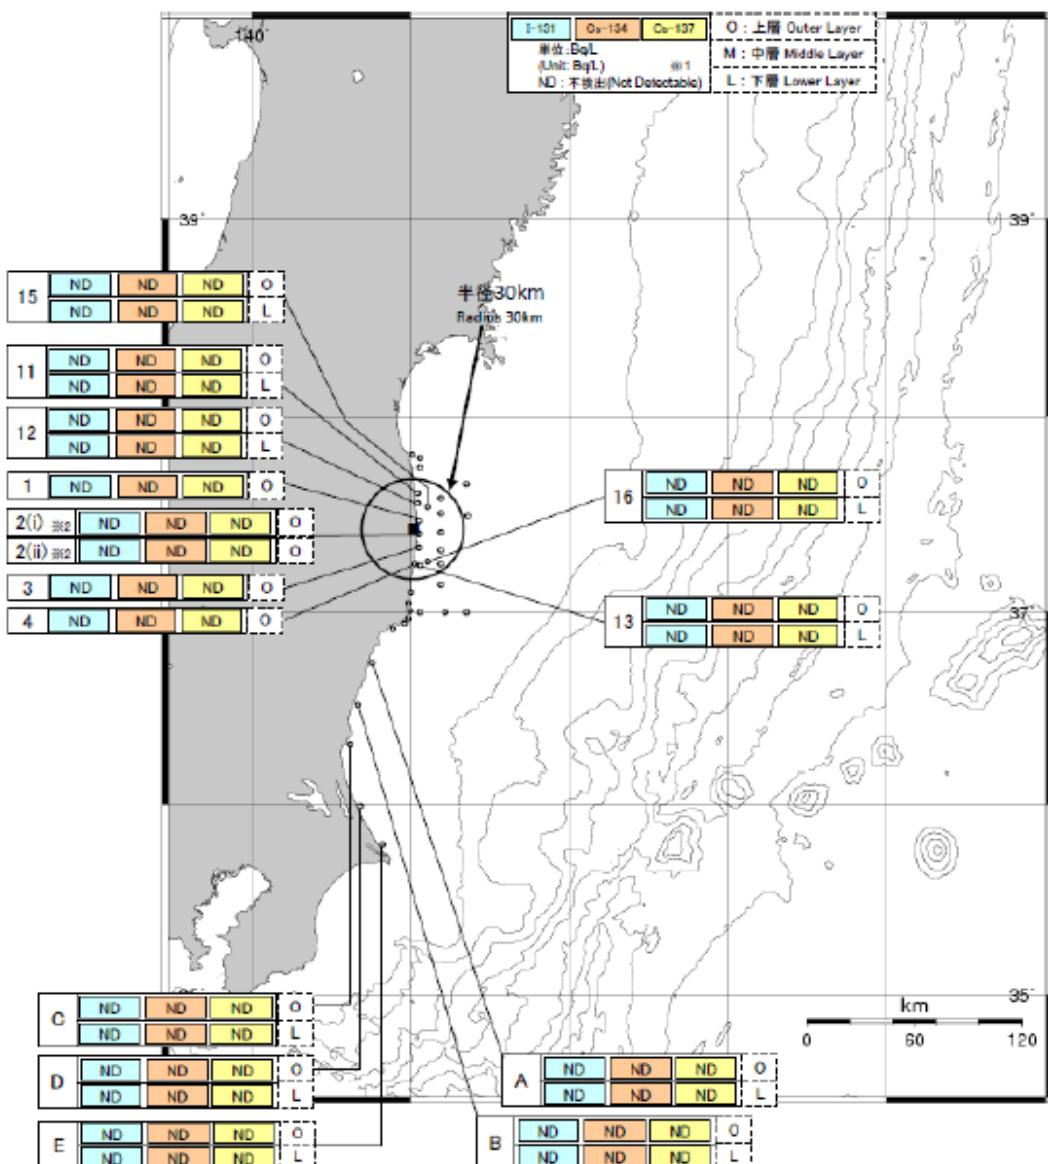
شکل ۱۷. نتایج پایش آب دریا برای نمونه‌های جمع‌آوری شده در ۱۳ و ۱۴ سپتامبر ۲۰۱۱

نتایج اندازه‌گیری غلظت پرتوزایی تعدادی از مواد پرتوزا در نمونه‌های آب دریا که در ۱۳ و ۱۴ سپتامبر در نقاط نمونه‌برداری دور از ساحل فوکوشیما داییچی جمع‌آوری شده‌اند گزارش و در شکل ۱۷ نمایش داده شده است. اندازه‌گیری‌ها در نقاط دور از ساحل نشان می‌دهد در حال حاضر مورد قابل آشکارسازی وجود ندارد.
