آخرین وضعیت نیروگاه هسته‌ای فوکوشیما داییچی و شرایط محیطی

مرکز نظام ایمنی هسته‌ای کشور همچنان به دقت وضعیت نیروگاه‌های هسته‌ای کشور ژاپن و شرایط محیطی را پی‌گیری می‌نماید. آخرین وضعیت تا ساعت ۱۶:۰۰ UTC مورخ ۲۸ سپتامبر ۲۰۱۱ براساس اطلاعات تایید شده به شرح زیر است (اطلاعات به روز و جدید در این گزارش با خط زیرین مشخص نشده است زیرا بیشتر اطلاعات جدید است):

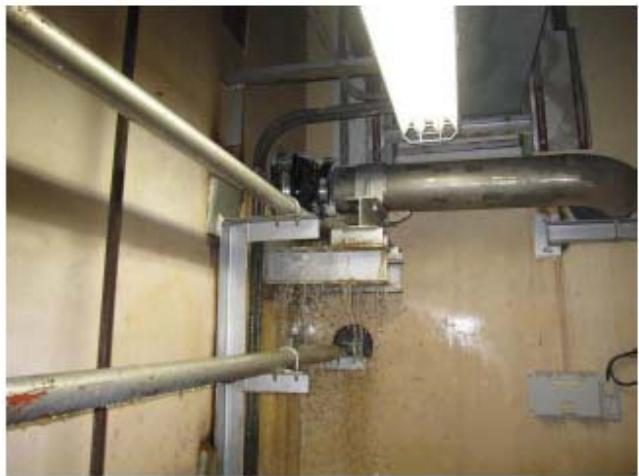
شکل ۵. آب نشت‌کننده به یونیت ۶ در ۲۱ سپتامبر

۲۱ سپتامبر هنگام بارش شدید باران، نشتی آب به زیرزمین ساختمان توربین یونیت ۶ پیدا شد. محل نشتی آب در شکل ۵ نشان داده شده است.

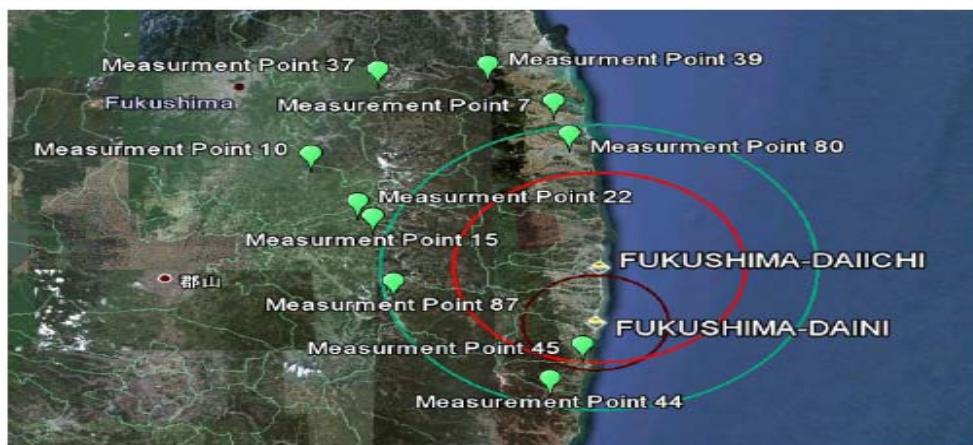
شکل ۱۲. نقاط اندازه‌گیری منتخب در خارج یا مرز نواحی تخلیه

وزارت آموزش، فرهنگ، ورزش، علوم و تکنولوژی ژاپن آهنگ دز و دز مجموع را در تعدادی از مکان‌های ثابت گزارش می‌دهد. اندازه‌گیری‌های اخیر کمترین تغییرات را نشان می‌دهند و در گزارش‌های آتی به دفعات کمتر ارائه خواهند شد. در این خلاصه وضعیت، آهنگ دز در ماه اخیر (شکل ۱۲) برای نقاط اندازه‌گیری در خارج از نواحی تخلیه (شکل ۱۳) نشان داده شده است.
