آخرین وضعیت نیروگاه هسته ای فوکوشیما دایچی و شرایط محیطی

مرکز نظام ایمنی هسته‌ای کشور همچنان به‌دقت وضعیت نیروگاه‌های هسته‌ای کشور ژاپن و شرایط محیطی را پی‌گیری می‌نماید. آخرین وضعیت تا ساعت ۱۶:۰۰ به وقت UTC مورخ ۱۹ اکتبر ۲۰۱۱ براساس اطلاعات تایید شده به شرح زیر است:

وضعیت عملیات در فوکوشیما دایچی

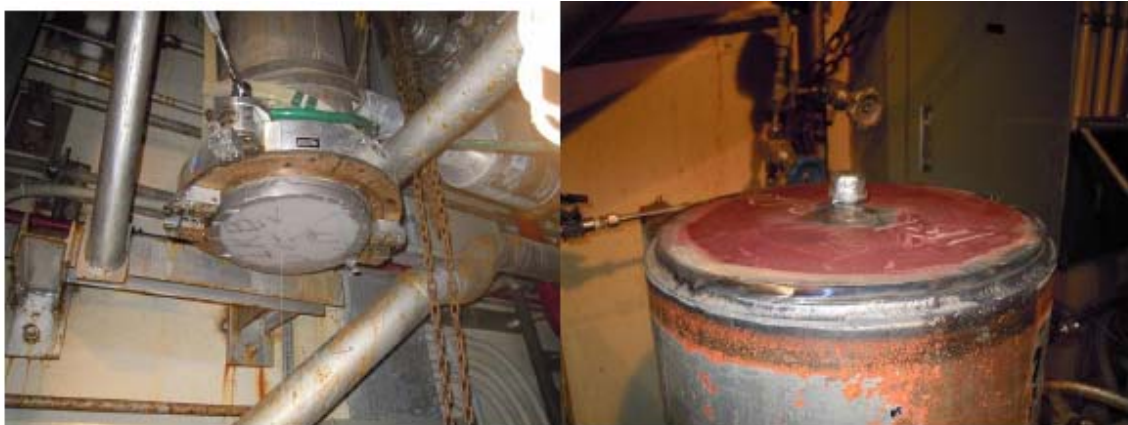
شکل ۲. لوله‌کشی بریده شده در یونیت ۱ برای نصب سیستم مدیریت گاز

پیشاپیش برنامه‌ریزی شده بود یک سیستم مدیریت گاز برای پوشش اولیه از طریق بردن لوله‌کشی سیستم اسپری (در سپتامبر) نصب شود. قبل از انجام عملیات برش، هیدروژن در خط آشکارسازی شد و عملیات نصب به طور موقت متوقف گردید. ۹ اکتبر هیدروژن از لوله‌کشی خط خنک‌کننده قلب تخلیه شد. بعد از اطمینان از ایمنی خط، عملیات برش به منظور آمادگی برای نصب سیستم مدیریت گاز انجام شد. شکل ۲ قسمت بالاتر (چپ) و قسمت پایین‌تر (راست) لوله‌کشی بریده شده را نشان می‌دهد.

- نصب سیستم مدیریت گاز برای پوشش اولیه، ۷ اکتبر در یونیت ۱ و ۲ اکتبر در یونیت ۲ و کار مقدماتی ۳۰ سپتامبر در یونیت ۳ آغاز شد. اقدامات پیشگیرانه مانند استفاده از تجهیز آشکارسازی هیدروژن، تزریق

نیترژن و استفاده از لوله خرطومی مقاوم در برابر الکتریسیته ساکن از زمانی که هیدروژن در لوله‌کشی یونیت ۱ آشکارسازی شد ادامه دارد.

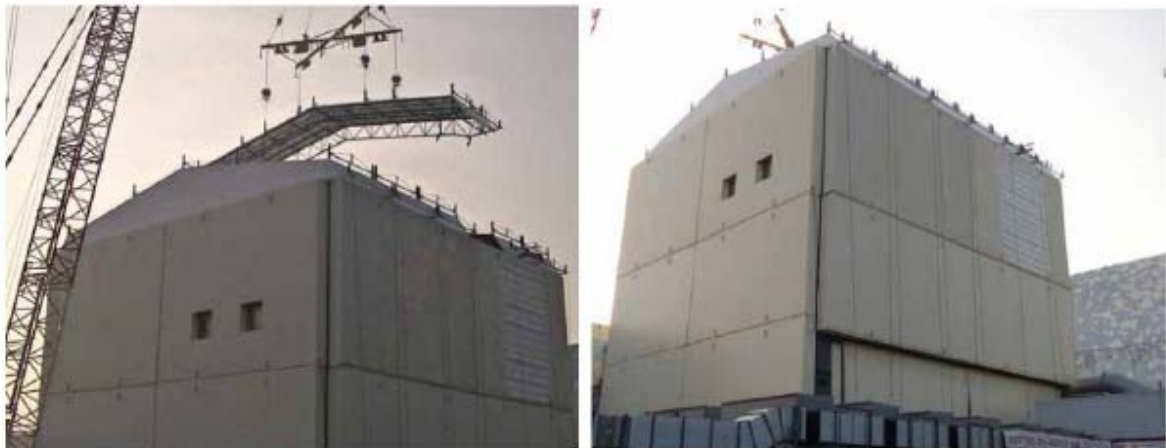
شکل ۳. پوشش تکمیل شده ساختمان یونیت ۱

۱۴ اکتبر TEPCO تصاویر قطعه آخر سقف را در حال نصب بر روی پوشش ساختمان راکتور یونیت ۱ منتشر کرد. شکل ۳ قطعه آخر را در حال نصب و ساختار تکمیل شده را نشان می‌دهد.

- ۹ سپتامبر ساخت روبنای فولادی پوشش راکتور یونیت ۱ به اتمام رسید. از آن تاریخ نصب قطعات ساختار ادامه دارد. انتظار می‌رود تکمیل ساختار در اواخر اکتبر به پایان برسد.

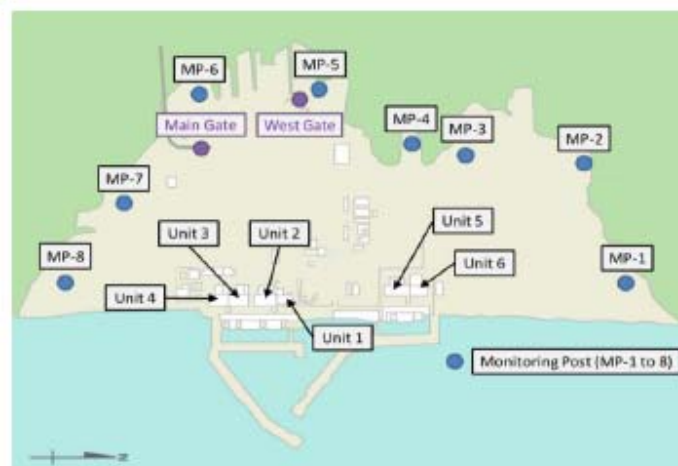
شکل ۸. ایستگاه‌های پایش داخل سایت در فوکوشیما دایچی

محل ایستگاه‌های پایش داخل سایت در شکل ۸ نشان داده شده است. اطلاعات آهنگ دز در ایستگاه‌های پایش در سایت فوکوشیما دایچی از ۱ آوریل در شکل ۹ نمایش داده شده است. بیشترین آهنگ دز در MP7 و MP8 و کمترین آهنگ دز در MP1 مشاهده شده است. در چند ماه اخیر آهنگ دز در تمامی نقاط به طور پیوسته روند کاهشی دارد.
