## آخرین وضعیت نیروگاه هسته ای فوکوشیما دایچی و شرایط محیطی

مرکز نظام ایمنی هسته‌ای کشور همچنان به‌دقت وضعیت نیروگاه‌های هسته‌ای کشور ژاپن و شرایط محیطی را پی‌گیری می‌نماید. آخرین وضعیت تا ساعت ۱۵:۰۰ به وقت UTC مورخ ۲۷ اکتبر ۲۰۱۱ براساس اطلاعات تایید شده به شرح زیر است:

### وضعیت عملیات در فوکوشیما دایچی

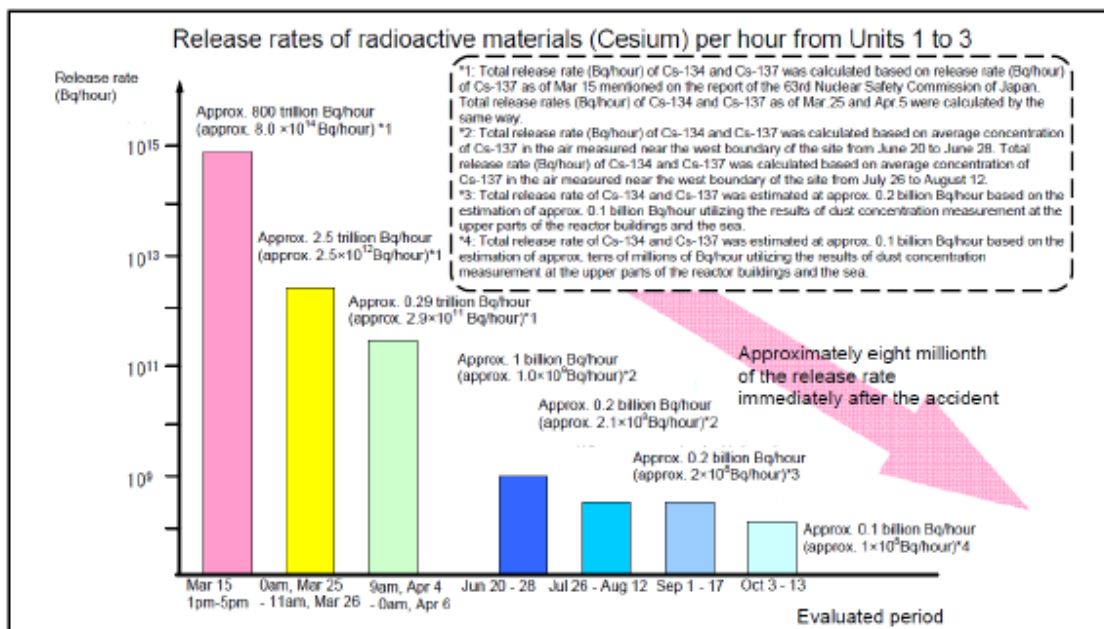
- براساس اندازه‌گیری گرد و خاک هوا برد در قسمت‌های بالاتر یونیت‌های ۱ تا ۳، نرخ فعلی آزادسازی سزیم از مخزن پوشش اولیه (PVC) برای هر یونیت برآورد شده است که برابر است با ۰/۰۴ میلیارد بکرل بر ساعت ( $4 \times 10^7$  بکرل بر ساعت) از یونیت ۱، ۰/۰۱ میلیارد بکرل بر ساعت ( $1 \times 10^7$  بکرل بر ساعت) از یونیت ۲ و ۰/۰۴ میلیارد بکرل بر ساعت ( $4 \times 10^7$  بکرل بر ساعت) از یونیت ۳. نرخ کلی آزادسازی در سایت در حال حاضر تقریباً  $\frac{1}{8000000}$  برابر کمتر از میزان آزادسازی در زمان سانحه است. شکل ۱ چندین نرخ آزادسازی ارزیابی شده در قبل را نشان می‌دهد.

شکل ۱. نرخ آزادسازی مواد پرتوزا (سزیم) در ساعت از یونیت‌های ۱ تا ۳

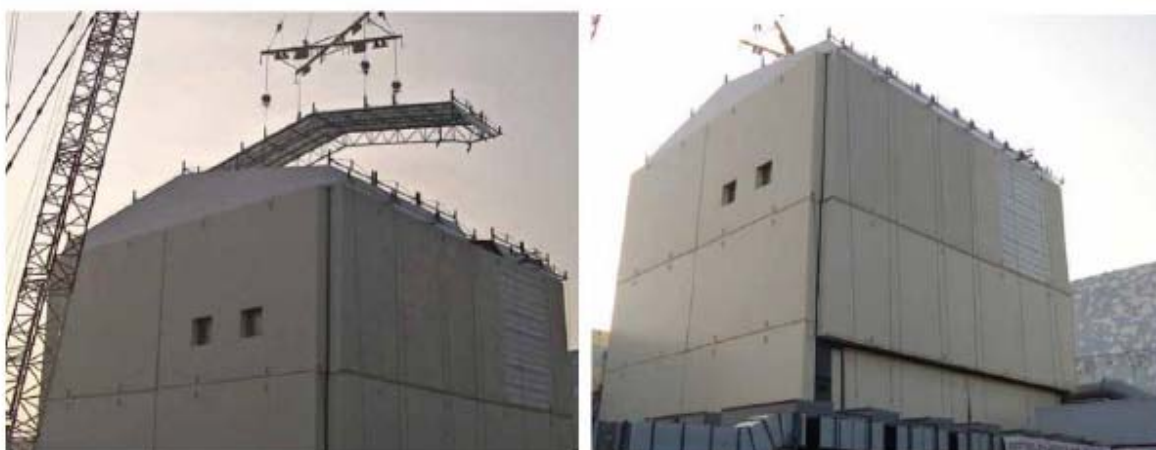
۱۴ اکتبر TEPCO تصاویر قطعه آخر سقف را در حال نصب بر روی پوشش ساختمان راکتور یونیت ۱ منتشر کرد. شکل ۳ قطعه آخر را در حال نصب و ساختار تکمیل شده را نشان می دهد.

شکل ۳. پوشش تکمیل شده ساختمان یونیت ۱

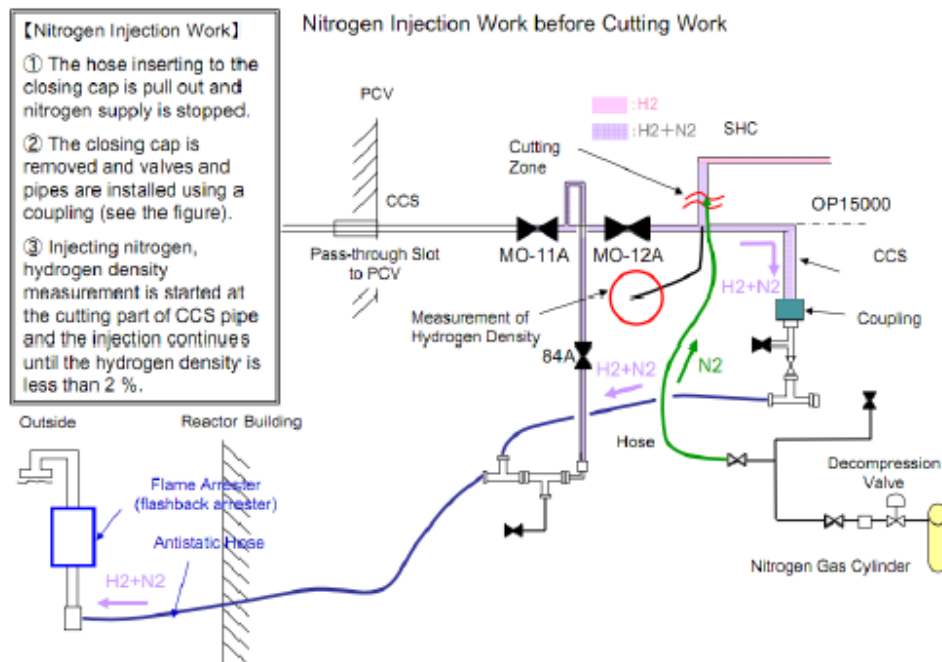
۲۵ اکتبر TEPCO اطلاعات دیگری در خصوص فرآیند پایش و مدیریت هیدروژن در طی نصب سیستم کنترل گاز را منتشر کرد. شکل‌های ۴ و ۵ شمای کلی از این فرآیند را نشان می‌دهد.

شکل ۵. فرآیند تزریق نیتروژن برای فرآیند نصب سیستم کنترل گاز یونیت ۱

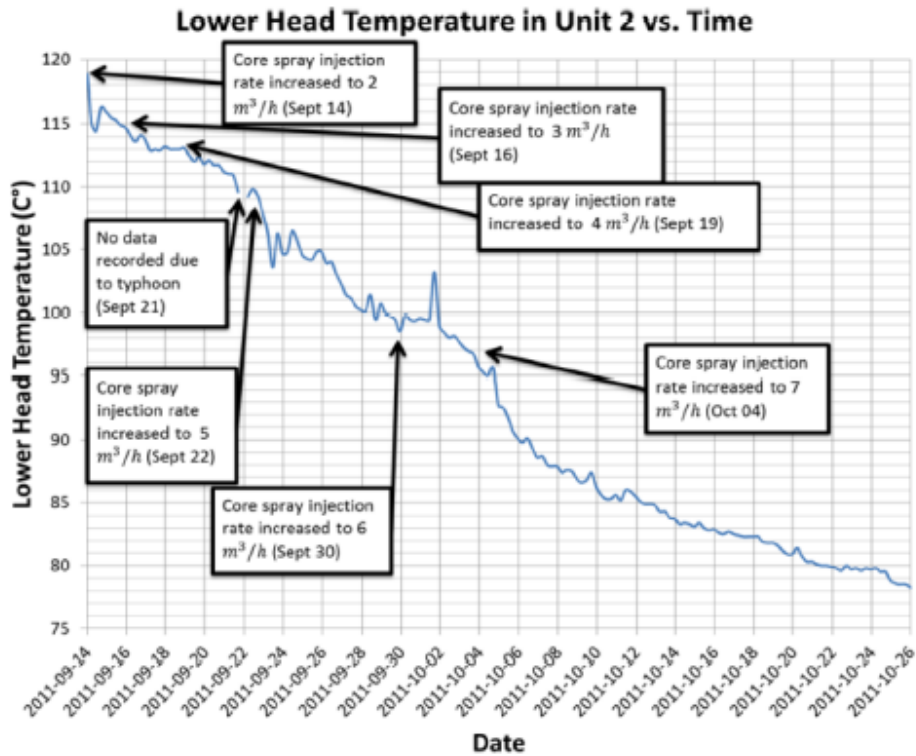
دمای دهانه پایین‌تر در یونیت ۲ که از زمان آغاز بهره‌برداری از سیستم اسپری قلب در ماه اخیر تغییر کرده است در شکل ۶ نشان داده شده است.

شکل ۶. دمای دهانه پایین‌تر یونیت ۲ از زمان بهره‌برداری از سیستم اسپری قلب

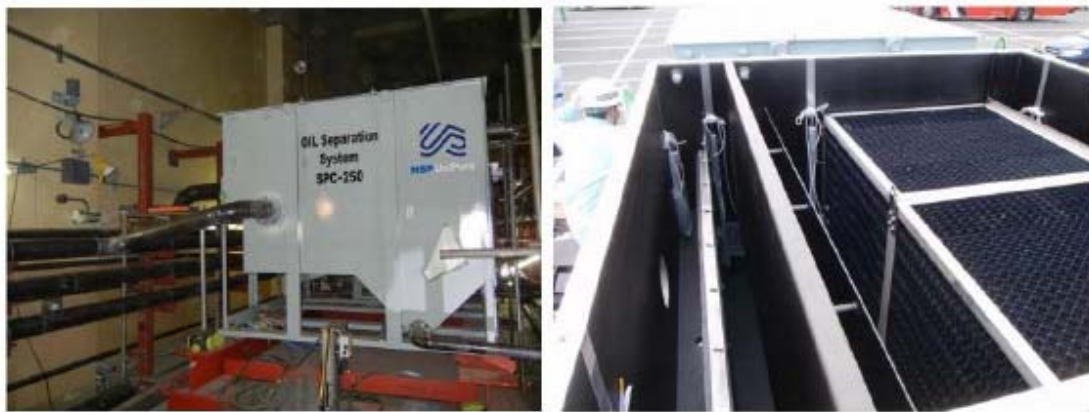
شکل ۱۴. قسمت بیرونی و داخلی تجهیز جداسازی روغن

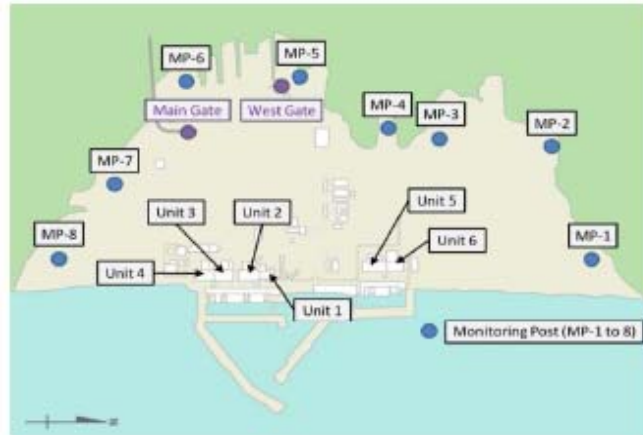
محل ایستگاه‌های پایش داخل سایت در شکل ۱۵ نشان داده شده است. اطلاعات آهنگ دز در ایستگاه‌های پایش در سایت فوکوشیما دایچی از ۱ آوریل در شکل ۱۶ نمایش داده شده است. بیشترین آهنگ دز در MP7 و MP8 و کمترین آهنگ دز در MP1 مشاهده شده است. در چند ماه اخیر آهنگ دز در تمامی نقاط به طور پیوسته روند کاهشی دارد.

شکل ۱۵. ایستگاه‌های پایش داخل سایت در فوکوشیما دایچی

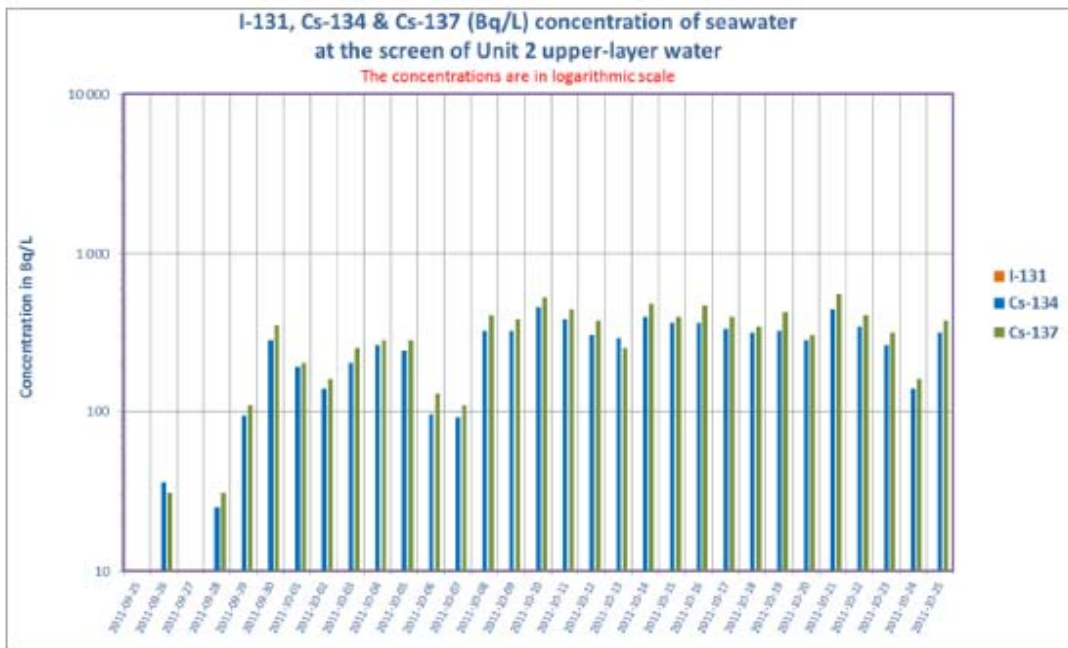
در شکل ۱۷ غلظت پرتوزایی ید-۱۳۱، سزیم-۱۳۴ و سزیم-۱۳۷ (برحسب بکرل بر سانتیمتر مکعب)، در لایه بالاتر آب دریا در دریچه یونیت ۲ نشان داده شده است. کمترین حد آشکارسازی ۱۰ بکرل بر لیتر است.

شکل ۱۷. غلظت یید-۱۳۱، سزیم-۱۳۴ و سزیم-۱۳۷ (برحسب بکرل برسانتیمتر مکعب) در لایه بالاتر آب دریا در دریچه یونیت ۲
