## آخرین وضعیت نیروگاه هسته‌ای فوکوشیما داییچی و شرایط محیطی

مرکز نظام ایمنی هسته‌ای کشور همچنان به دقت وضعیت نیروگاه‌های هسته‌ای کشور ژاپن و شرایط محیطی را پی‌گیری می‌نماید. آخرین وضعیت تا ساعت ۱۴:۳۰ به وقت UTC مورخ ۲۱ دسامبر ۲۰۱۱ براساس اطلاعات تایید شده به شرح زیر است:

## وضعیت عملیات در فوکوشیما داییچی

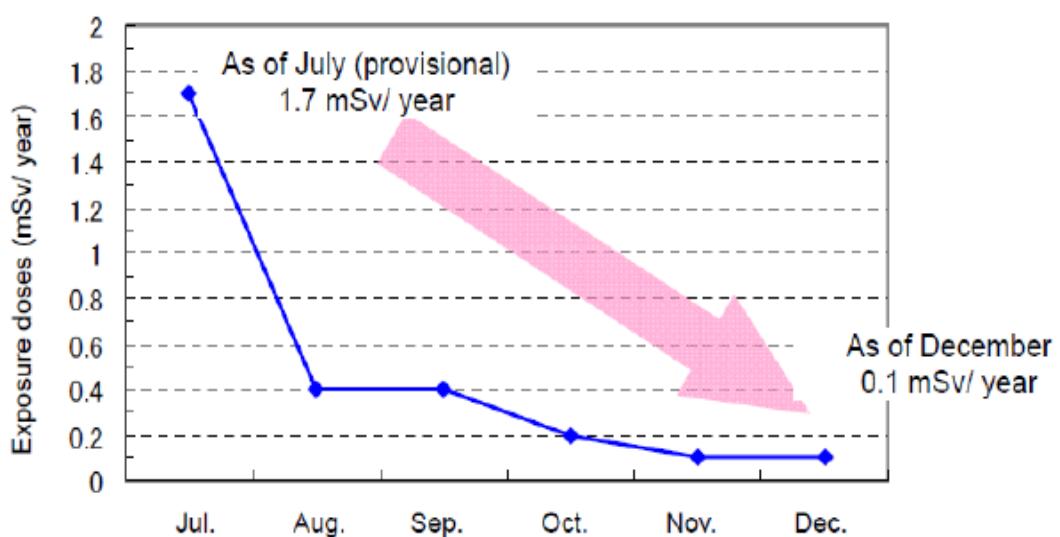
- در حال حاضر دز یک نفر در مرز سایت ۱/۰ میلی سیورت در سال تخمین زده شده است [این مقدار معادل مقدار ذکر شده در گزارش شماره ۶۶ است]. شکل ۱ دز تخمینی یک نفر را در حال حاضر در مرز سایت بر اساس نرخ محاسبه شده آزادسازی مواد از یونیت‌های ۱ تا ۳ از ماه جولای نشان می‌دهد (۱ محاسبه در هر ماه).

- شکل ۱. دز تخمینی یک نفر در مرز سایت بر اساس نرخ محاسبه شده آزادسازی سزیم از راکتور (با فرض آنکه نرخ آزادسازی در یک سال همین میزان باشد).

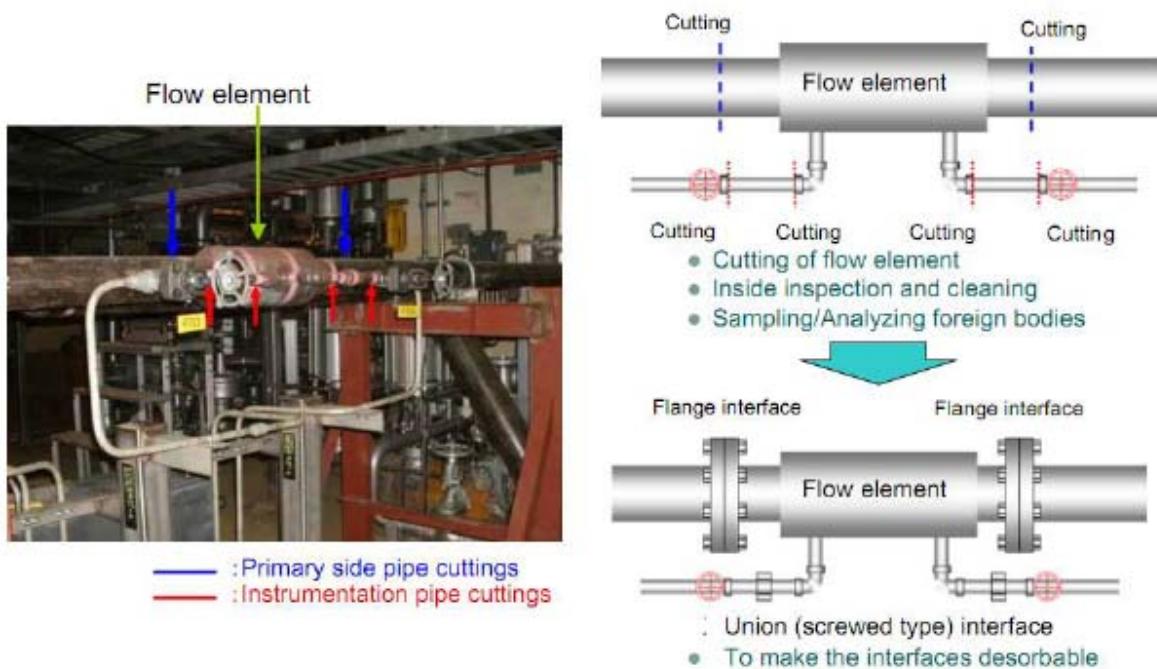
۱۲ دسامبر آژیر خطر نشان‌دهنده اختلاف زیاد بین نرخ جریان ورودی و خروجی در پمپ اولیه سیستم خنک‌کننده جایگزین حوضچه سوخت مصرف شده یونیت ۲ به صدا درآمد. سطح آب در مخزن تعديل فشار که مواد را از سطح مایعات جدا می‌کند (Skimmer surge tank) بدون تغییر بود و بررسی‌ها، عملکرد نادرستی را در سیستم نشان نداد. این آژیر خطر از ۲۸ نوامبر چندین بار به صدا درآمده بود.

۱۴ دسامبر آژیر خطر دوباره به صدا درآمد و هیچگونه عملکرد نادرستی مشخص نگردید. بهره‌برداری از سیستم خنک‌کننده جایگزین حوضچه سوخت مصرف شده یونیت ۲ ادامه یافت. طبق حدس و گمان به صدا درآمدن نادرست آژیر خطر در این مکان احتمالاً براثر انباشته شدن مواد در محل اندازه‌گیری توسعه سنجش گر جریان می‌باشد. TEPCO برنامه‌ریزی کرده است بازرسی از داخل لوله را انجام دهد. شکل ۴ لوله و محلهایی را که برای بازرسی داخل لوله بریده خواهد شد نشان می‌دهد.

شکل ۴. بازرسی از لوله در محل اندازه‌گیری ورودی و خروجی سیستم خنک‌کننده جایگزین حوضچه سوخت مصرف شده یونیت ۲ انجام خواهد شد

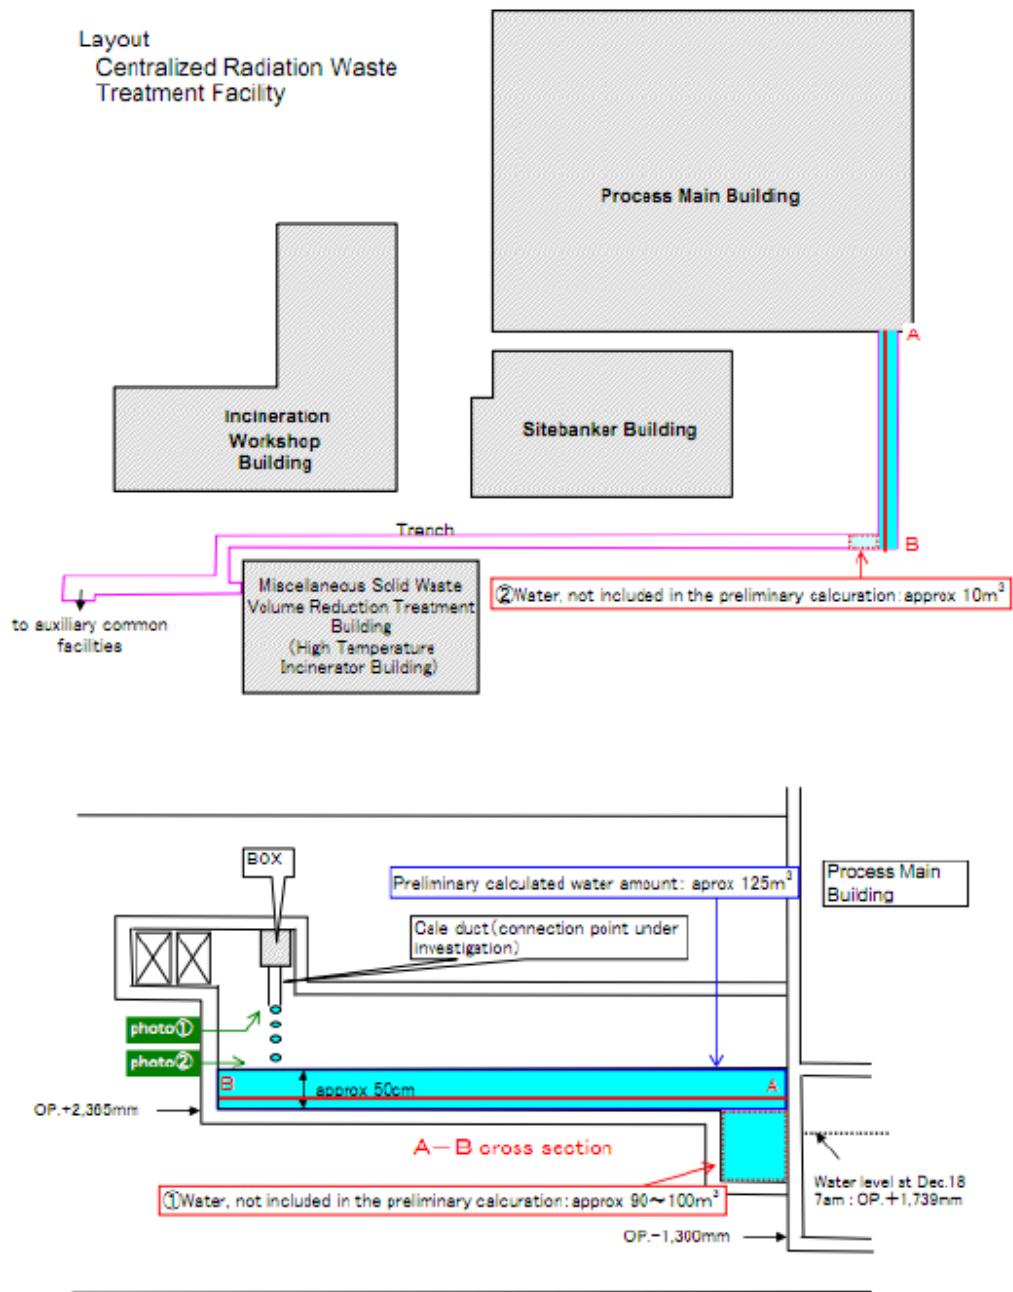
۱۸ دسامبر در حدود ساعت ۰۰:۱۰ به وقت UTC انباشت آب در یک کانال بین تأسیسات تصفیه پسمان پرتوزا و ساختمان تأسیسات کاهش حجم پسمان جامد گوناگون مشخص شد. آب از یک معب م محل عبور کابل به داخل کانال جاری بود. برآورد گردید ۲۳۰ متر مکعب آب انباشته شده است. شکل ۵ تصویری ساده از سناریو است. شکل‌های ۶ و ۷ جعبه کابل و آب انباشته شده را نشان می‌دهد.

توجه: محل شکل ۶ و ۷ در شکل ۵ بعنوان عکس ۱ و عکس ۲ علامت‌گذاری شده است.

شکل ۵. تصویر ساده نشت و آب انباشته شده که در ۱۸ دسامبر مشخص گردید

۱۹ دسامبر واحد قانونی ژاپن نسبت به پیدا شدن آب انباشته شده واکنش نشان داد و به TEPCO دستور داد موارد زیر را انجام دهد:

"(۱) انتقال سریع آب انباشته شده در کanal به تجهیزی که قابلیت مدیریت آب را به طور مناسب دارد؛

(۲) بررسی مسیر جریان آب انباشته شده به داخل کanal و در نظر گرفتن روش‌های متوقف کردن جریان آب؛

(۳) بررسی علت رویدادی که منجر به وجود مواد پرتوزا در آب انباشته شده در کanal شده است و انجام اقدامات پیشگیرانه جهت جلوگیری از جریان آب حاوی مواد پرتوزا به کanal؛

(۴) تنظیم و اجرای گشت‌های بازرگانی بصری و برنامه کنترلی جهت بررسی وجود آب انباشته شده حاوی مواد پرتوزا در کanal‌های دیگر؛

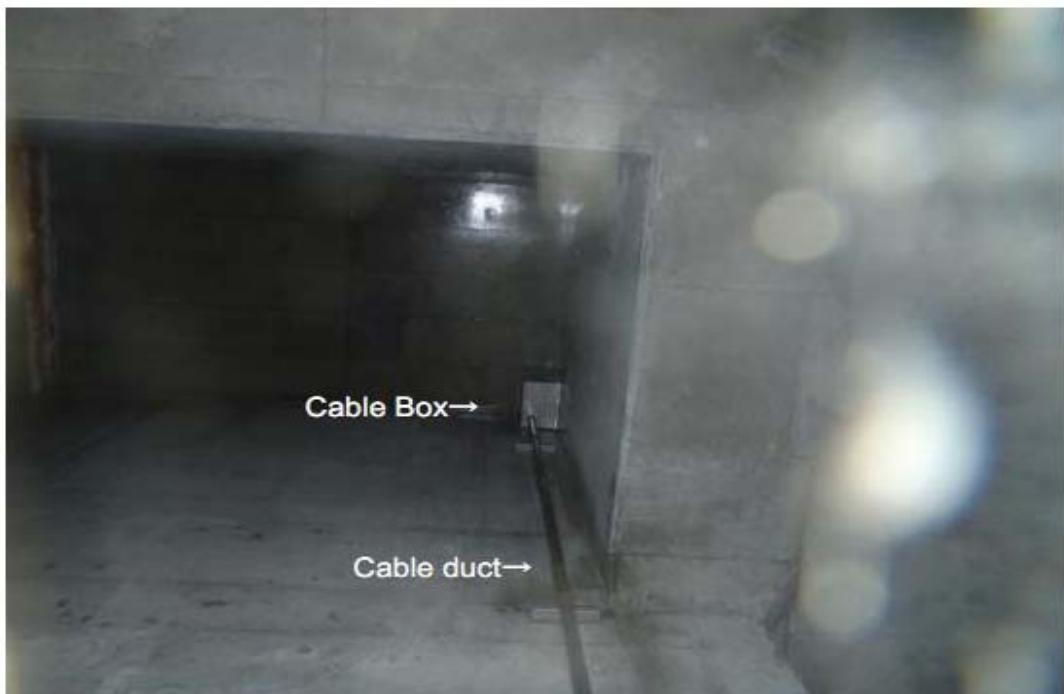
شکل ۶. عکسی از جعبه کابل نشت‌کننده که ۱۸ دسامبر پیدا شد

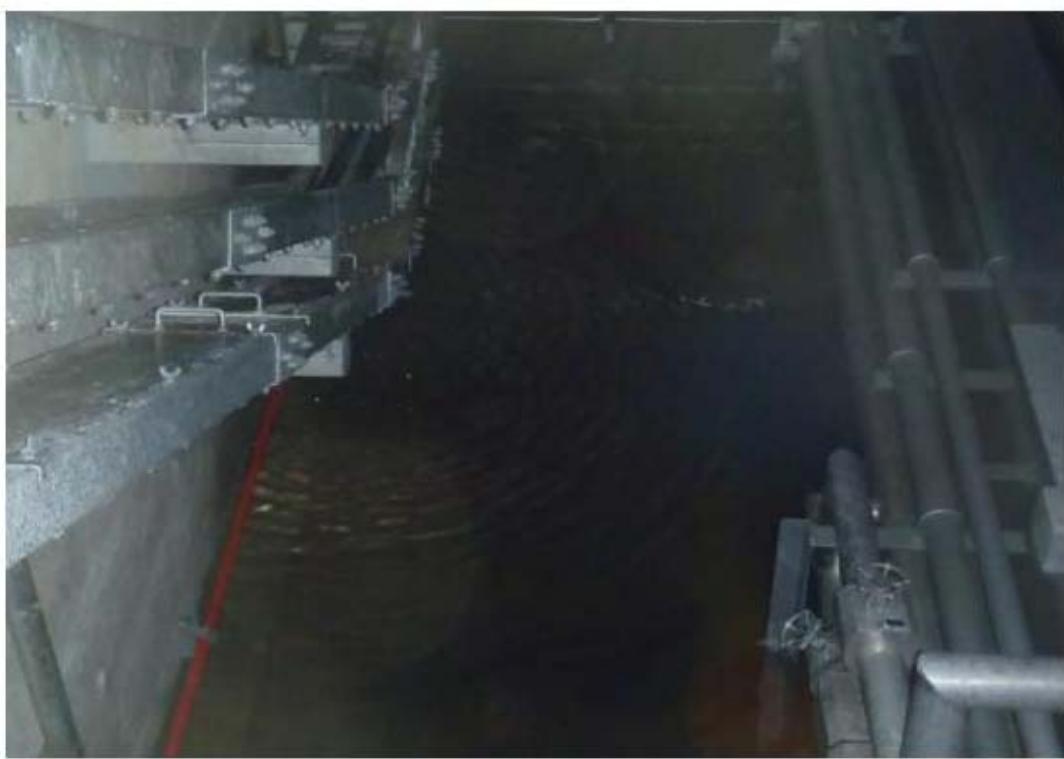
شکل ۷. عکسی از آب انباشته شده که ۱۸ دسامبر در کانال پیدا شد

جدول ۴ نتایج آنالیز آب انباشته شده و جدول ۵ نتایج آنالیز آبی که مستقیماً از جعبه کابل نشت می‌کرد را نشان می‌دهد.

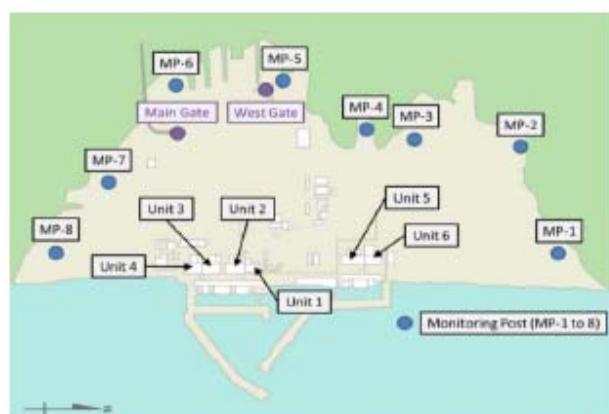
محل ایستگاه‌های پایش داخل سایت در شکل ۸ نشان داده شده است. اطلاعات آهنگ دز در ایستگاه‌های پایش داخل سایت فوکوشیما دایچی از ۱ آوریل در شکل ۹ نمایش داده شده است. بیشترین آهنگ دز در MP7 و MP8 و کمترین آهنگ دز در MP1 مشاهده شده است. در چند ماه اخیر آهنگ دز در تمامی نقاط به طور پیوسته روند کاهشی مختصری دارد.

شکل ۸. ایستگاه‌های پایش داخل سایت در فوکوشیما دایچی

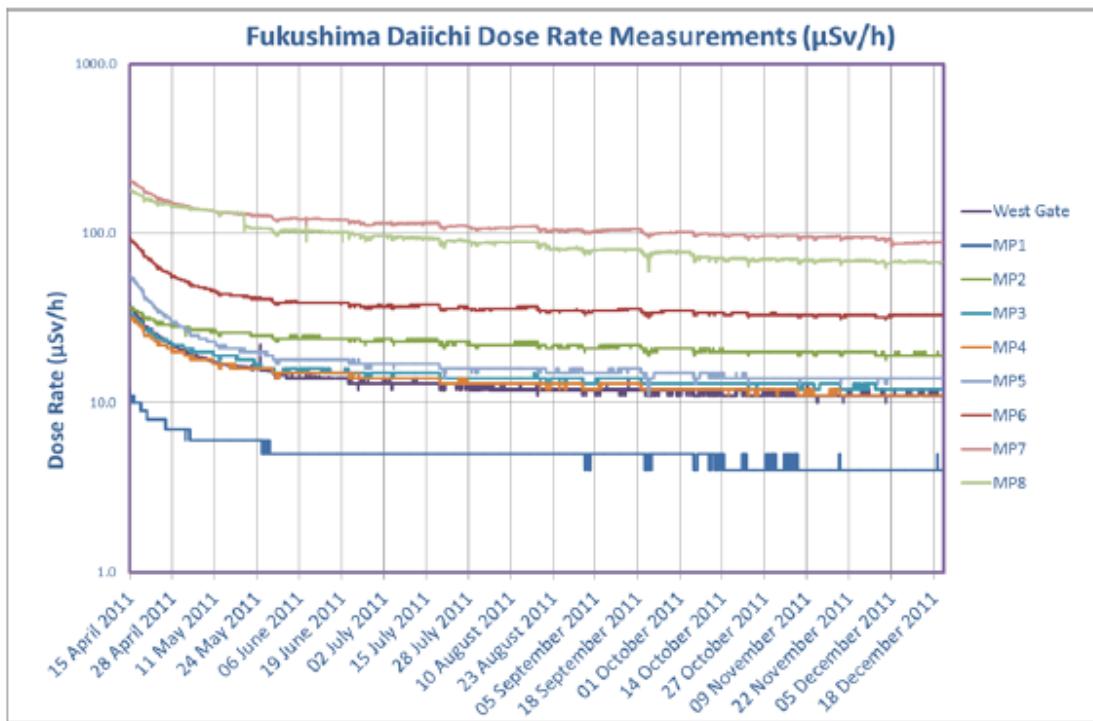
شکل ۹. اندازه‌گیری‌های آهنگ دز در داخل سایت (میکروسیورت بر ساعت) در فوکوشیما دایچی

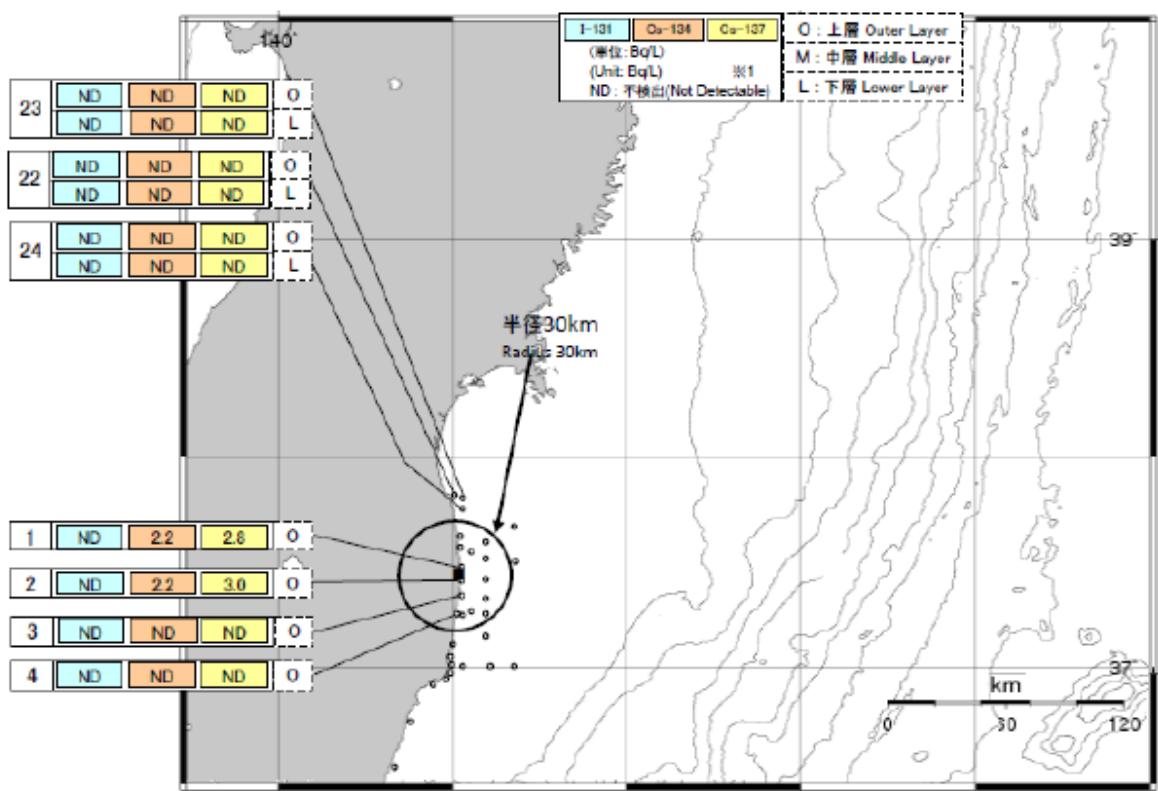
نتایج اندازه‌گیری غلظت پرتوزایی تعدادی از مواد پرتوزا در نمونه‌های آب دریا که بین ۱۵ و ۱۶ دسامبر از نقاط نمونه‌برداری دور از ساحل فوکوشیما دایچی جمع‌آوری شده‌اند گزارش و در شکل ۱۰ نمایش داده شده است.

شکل ۱۰. نتایج پایش آب دریا برای نمونه‌های جمع‌آوری شده بین ۱۵ و ۱۶ دسامبر ۲۰۱۱

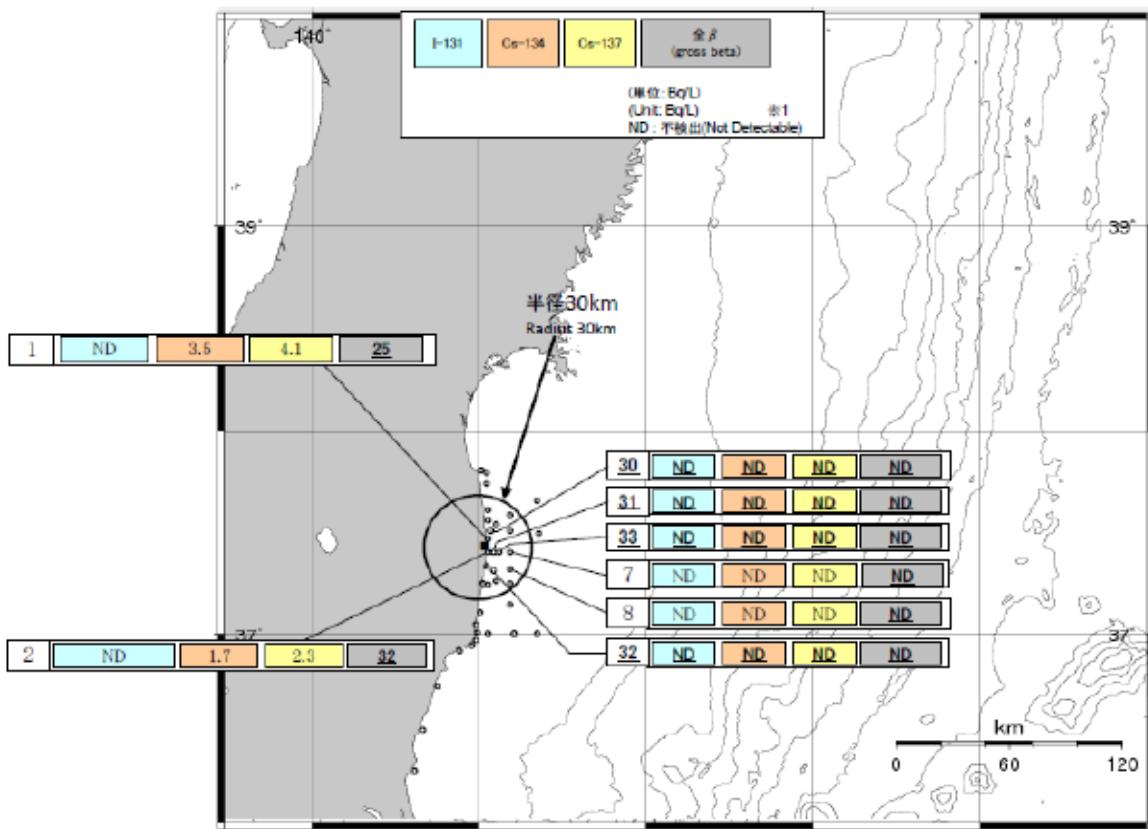
نتایج نمونه‌های دیگر که ۱۰ دسامبر تهیه شده در شکل ۱۱ ارائه شده است.

شکل ۱۱. نتایج پایش آب دریا برای نمونه‌های دیگری که ۱۰ دسامبر ۲۰۱۱ جمع‌آوری شده‌اند
