آخرین وضعیت نیروگاه هسته ای فوکوشیما دایچی و شرایط محیطی

مرکز نظام ایمنی هسته‌ای کشور همچنان به‌دقت وضعیت نیروگاه‌های هسته‌ای کشور ژاپن و شرایط محیطی را پی‌گیری می‌نماید. آخرین وضعیت تا ساعت ۱۴:۳۰ به وقت UTC مورخ ۲۵ ژانویه ۲۰۱۲ براساس اطلاعات تایید شده به شرح زیر است (گزارش بعدی نیمه اول اسفند ماه منتشر خواهد شد):

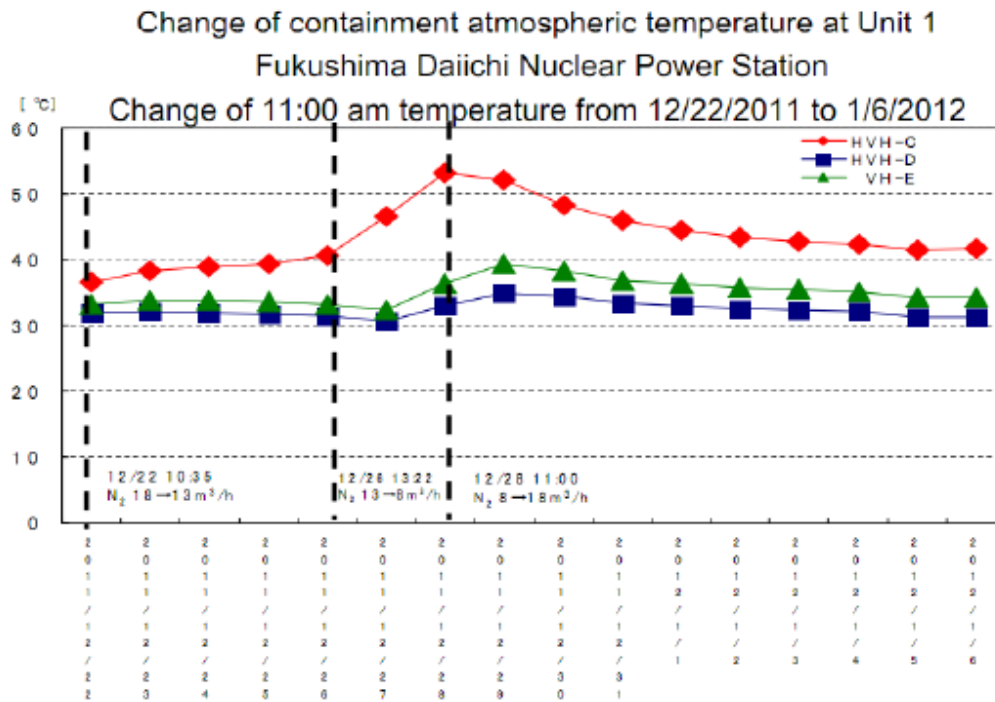
شکل ۱. افزایش دما در یونیت ۱ در اواخر دسامبر

۶ ژانویه TEPCO گزارش داد بین ۲۶ تا ۲۸ دسامبر افزایش دما داخل مخزن پوشش اولیه یونیت ۱ مشخص شده است. این افزایش مربوط به کاهش نرخ جریان تزریق نیتروژن از ۱۳ مترمکعب بر ساعت به ۸ مترمکعب بر ساعت می‌باشد. در واکنش به افزایش دما، TEPCO تزریق نیتروژن را تا ۱۸ مترمکعب بر ساعت افزایش داد و اثر آن را بر

دما که پس از آن کاهش یافت بررسی کرد. شکل ۱ تغییرات دما را در این دوره و شکل ۲ مکان سنسورهای حرارت و نقطه تزریق نیتروژن به مخزن پوشش اولیه را نشان می‌دهد.

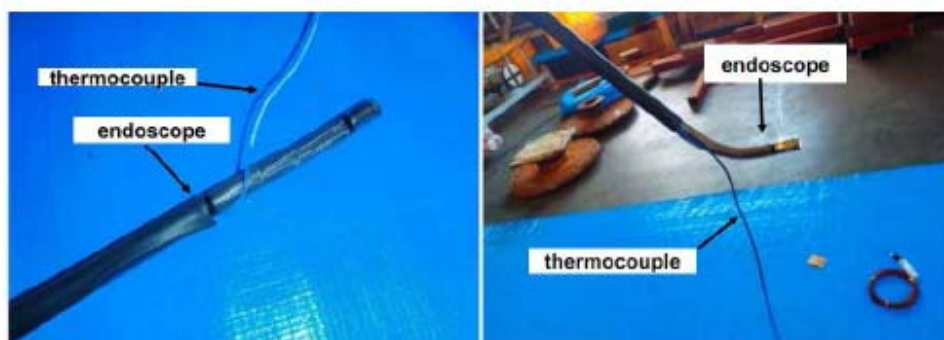
شکل ۴. تصویر اندوسکوپ و ترموکوپل که به یونیت ۲ وارد می‌شود

یک ترموکوپل روی اندوسکوپ نصب شده است که دمای ۴۴/۷ درجه سانتیگراد نزدیک به دمای ۴۲/۶ درجه سانتیگراد نشان داده شده توسط سنسور را نشان می‌دهد. شکل ۴ اندوسکوپ و ترموکوپل، شکل ۵ لوله‌کشی داخل مخزن پوشش اولیه، شکل ۶ تصاویر اطراف سیستم گردش مجدد طبقه اول و شکل ۷ نما از منطقه ورودی به سمت بالا را نشان می‌دهد.

External diameter	Φ8.5 mm
Length	10 m (inserted to the PCV: 2 m)
Temperature range	~100 °C(air) , ~30 °C(water)
Radiation resistance	1000 Gy

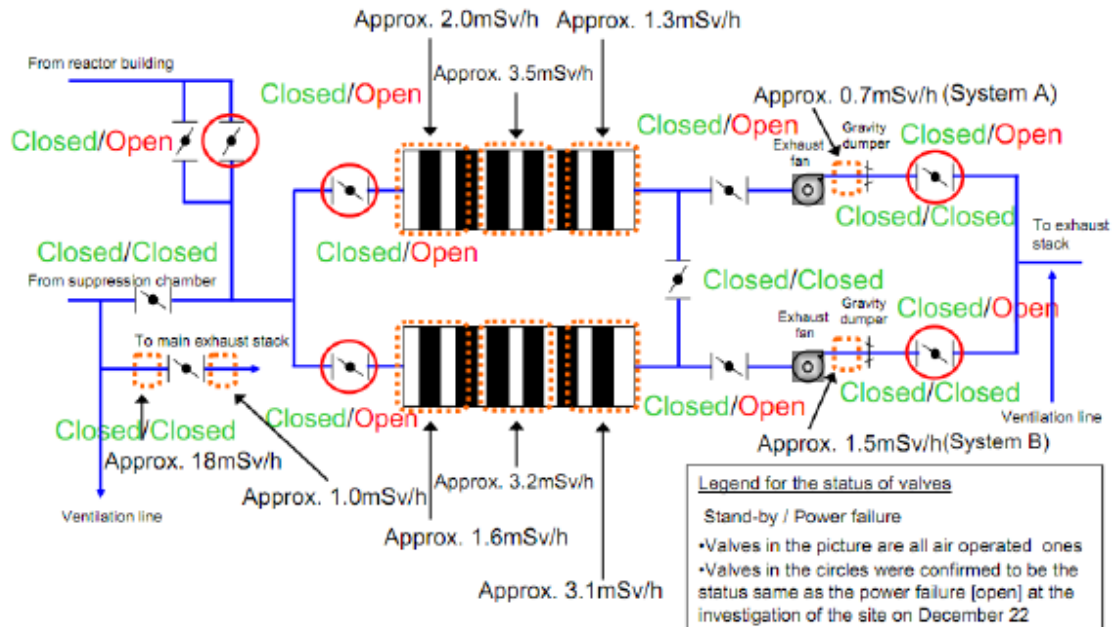
شکل ۸. نتایج بررسی رادیولوژیکی سیستم تصفیه گاز یونیت ۳

۲۶ دسامبر TEPCO نتایج بررسی رادیولوژیکی سیستم تصفیه گاز در حین بازرسی شیرهای سیستم را منتشر کرد. نتایج این بررسی در شکل ۸ نشان داده شده است.

Fukushima Daiichi Nuclear Power Station: Unit 3
Measurement of Radiation Dose of Emergency Gas Treatment System and
the Result of the Status of Valves

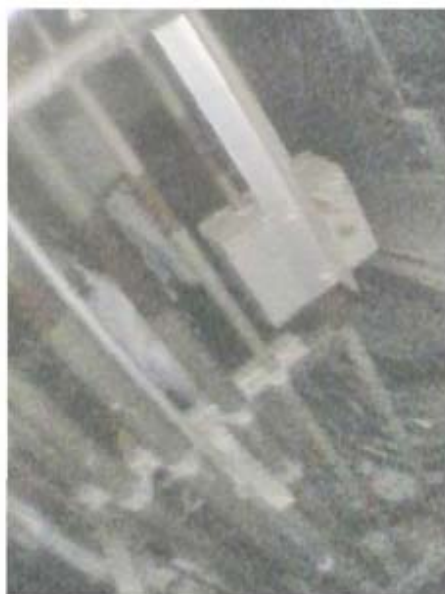
شکل ۹. تصویری از اندوسکوپ آزمایشی که داخل مخزن پوشش اولیه یونیت ۵ را نشان می‌دهد

۱۸ ژانویه TEPCO **تصاویری** از عملیات تمرینی در یونیت ۵ در طی آمادگی برای اندوسکوپی انجام شده در مخزن پوشش اولیه یونیت ۲ را منتشر کرد. شکل ۹ نمایی از اندوسکوپی در حین عملیات تمرینی و شکل ۱۰ محل تقریبی اندوسکوپ را در آن زمان نشان می‌دهد. فیلم ویدئویی این بازرسی آزمایشی نیز در **اینترنت** قابل مشاهده است.

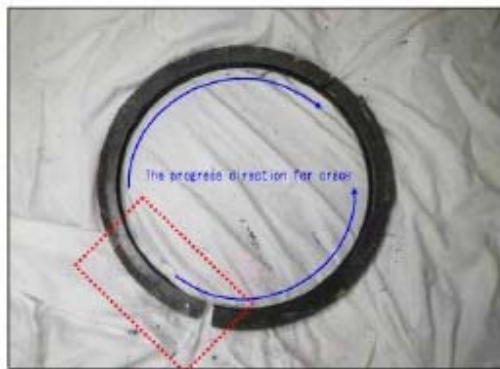
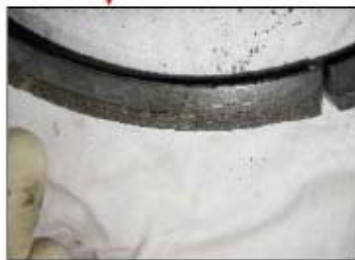
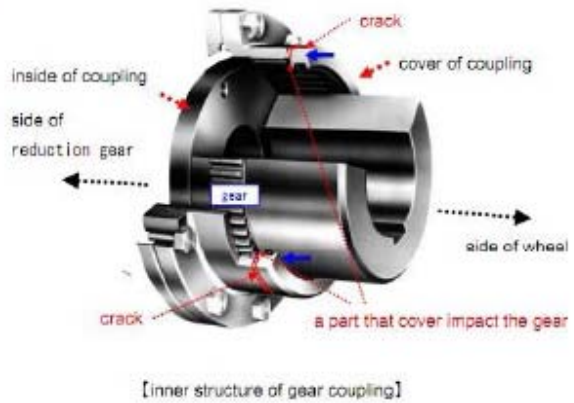
شکل ۱۱. چرخ دنده صدمه دیده جرثقیل در حوضچه مشترک سوخت مصرف شده

۲۳ دسامبر TEPCO اطلاعاتی در مورد شکاف مشخص شده روی چرخ دنده جرثقیل بالایی در حوضچه مشترک سوخت مصرف شده منتشر کرد. طبق اظهار TEPCO این صدمه حین زلزله در ماه مارس بوجود آمده است. براساس آنالیزهای انجام شده خطر سقوط جرثقیل به حوضچه مشترک سوخت مصرف شده وجود ندارد زیرا کوپلینگ چرخ دنده (gear coupling) قسمتی از مجموعه پشتیبان وزن جرثقیل نیست. شکل ۱۱ چرخ دنده صدمه دیده و محل آن در کوپلینگ چرخ دنده را نشان می‌دهد.

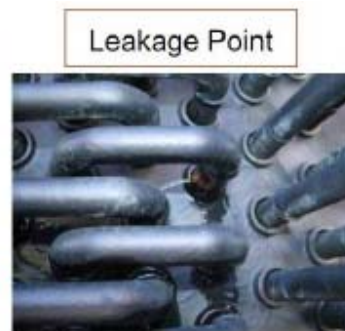
شکل ۱۲. نشت از لوله پره‌دار خنک‌کننده حوضچه سوخت مصرف شده یونیت ۴

۸ ژانویه TEPCO اطلاعاتی را در مورد شکاف کوچک مشخص شده روی لوله پره‌دار برج خنک‌کننده حوضچه سوخت مصرف شده یونیت ۴ منتشر کرد. شکل ۱۲ محل نشت را نشان می‌دهد.

Air Fin Cooler B2: 2 points leakage
Air Fin Cooler B3: 2 points leakage

* There are 2 systems (System A and System B) in the secondary system of circulating cooling system for spent fuel pool. Each system has 4 air fin coolers (A1-A4, B1-B4).

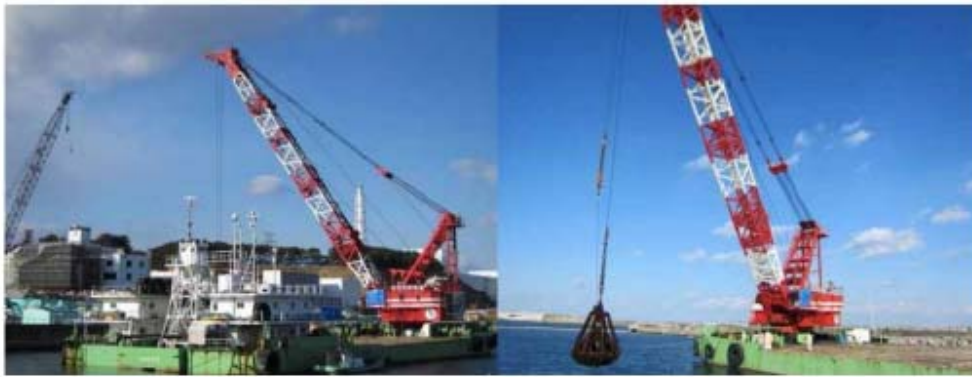
شکل ۱۷. جرثقیل که برای برداشت مواد از کانال ورودی یونیت‌های ۱ تا ۴ استفاده می‌شود

۱۲ ژانویه TEPCO اطلاعات مربوط به تلاش‌های صورت گرفته برای جمع‌آوری آوار و مواد از کانال ورودی یونیت‌های ۱ تا ۴ به منظور آماده‌سازی جهت ساخت دیوار دریایی را منتشر کرد. تصاویر و یک فیلم ویدئویی که نشان‌دهنده تلاش‌ها است در اینترنت قابل مشاهده است. شکل ۱۷ جرثقیل دریایی را که در حال حاضر استفاده می‌شود و شکل ۱۸ مکان دیوار دریایی را نشان می‌دهد. انتظار می‌رود برداشت مواد در اوایل فوریه به پایان برسد.

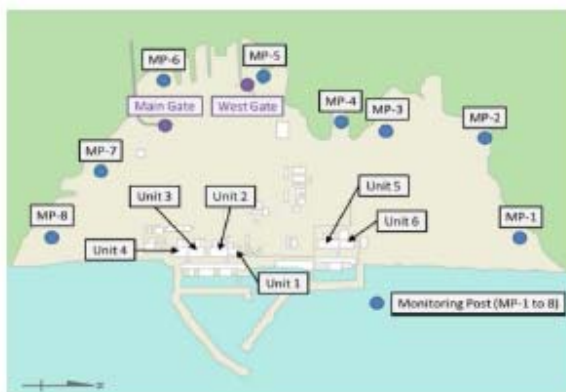
شکل ۱۹. ایستگاه‌های پایش داخل سایت در فوکوشیما دایچی

محل ایستگاه‌های پایش داخل سایت در شکل ۱۹ نشان داده شده است. اطلاعات آهنگ دز در ایستگاه‌های پایش داخل سایت فوکوشیما دایچی از ۱ آوریل در شکل ۲۰ نمایش داده شده است. بیشترین آهنگ دز در MP7 و MP8 و کمترین آهنگ دز در MP1 مشاهده شده است. در چند ماه اخیر آهنگ دز در تمامی نقاط به طور پیوسته روند کاهشی مختصری دارد.

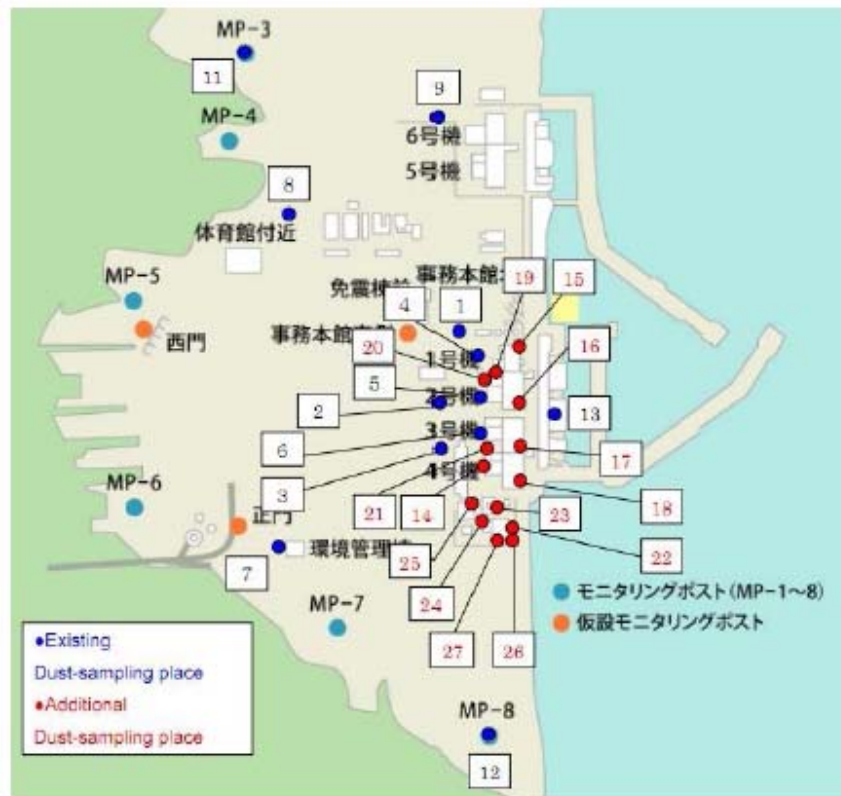
شکل ۲۱. مکان‌های نمونه‌برداری از گرد و خاک تا ۲۵ ژانویه

۲۵ ژانویه TEPCO مدرکی را منتشر کرد که نشان‌دهنده مکان‌های جدیدی در سایت است که نمونه‌برداری از گرد و خاک انجام خواهد شد. شکل ۲۱ مکان‌های جدید را نشان می‌دهد [نقطه ۱۰ از این شکل حذف و در شکل ۱۹ شمالی‌ترین نقطه پایش (MP-1) است].
