## آخرین وضعیت نیروگاه هسته ای فوکوشیما دایچی و شرایط محیطی

مرکز نظام ایمنی هسته‌ای کشور همچنان به‌دقت وضعیت نیروگاه‌های هسته‌ای کشور ژاپن و شرایط محیطی را پی‌گیری می‌نماید. آخرین وضعیت تا ساعت ۱۴:۰۰ به وقت UTC مورخ ۲۷ ژوئن ۲۰۱۲ براساس اطلاعات تایید شده به شرح زیر است (گزارش بعدی اواخر مرداد ۱۳۹۱ منتشر خواهد شد):

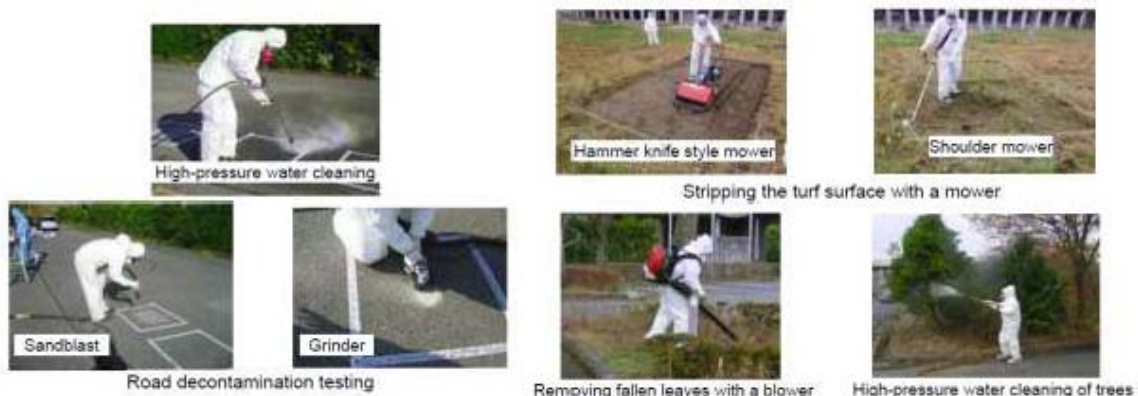
شکل ۳. کارکنانی که آزمون کارایی رفع آلودگی را در ناحیه تخلیه انجام می‌دهند

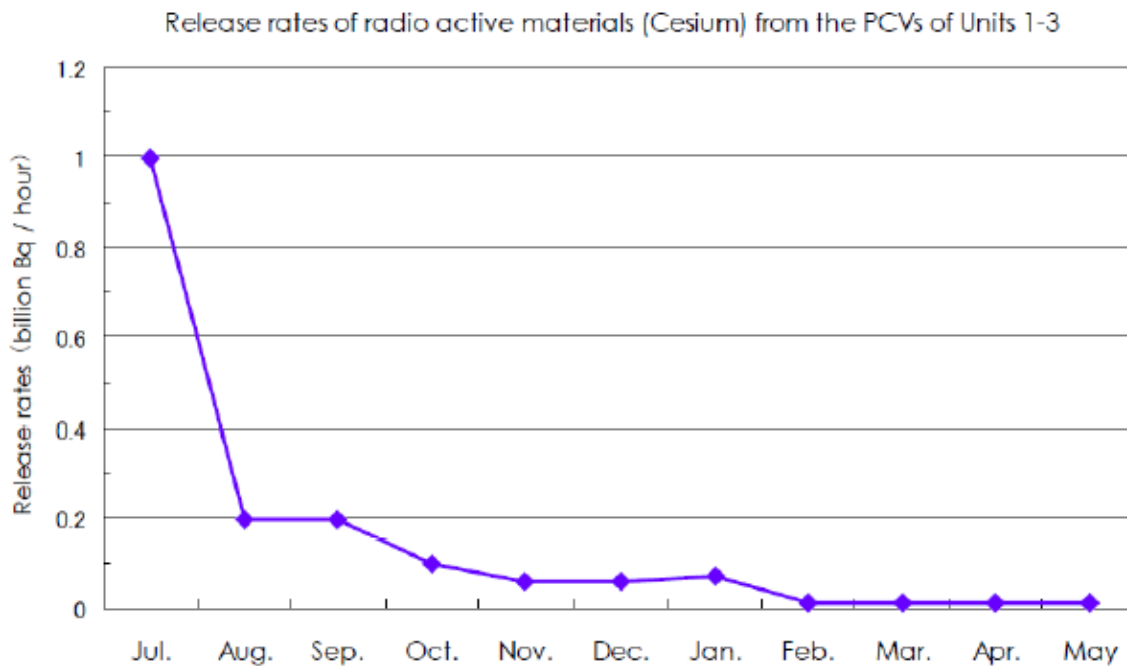
شکل ۵. نرخ تخمینی و کلی رهاسازی مواد پرتوزا از یونیت‌های ۱ تا ۳ در ماه

- دز تخمینی یک فرد در مرز سایت براساس نرخ فعلی رهاسازی مواد پرتوزا ۰/۰۲ میلی سیورت در سال ارزیابی شده است.
- TEPCO ارزیابی نموده است نرخ کلی رهاسازی مواد پرتوزا (سزیم) از مخزن پوشش اولیه یونیت‌های ۱ تا ۳ در حال حاضر ۰/۰۱ میلیارد بکرل بر ساعت می‌باشد. این مقدار برابر ۰/۰۰۰۳ میلیارد بکرل بر ساعت از یونیت ۱، ۰/۰۰۵ میلیارد بکرل بر ساعت از یونیت ۲ و ۰/۰۰۰۳ میلیارد بکرل بر ساعت از یونیت ۳ است. شکل ۵ روند نرخ کلی رهاسازی را از جولای ۲۰۱۱ نشان می‌دهد.

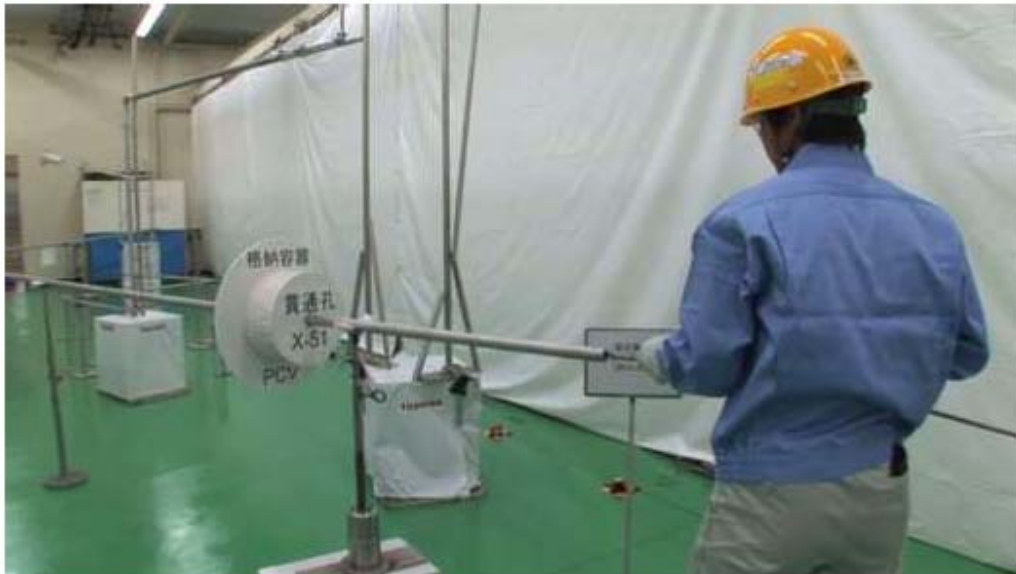
شکل ۶. یکی از کارکنان در حال انجام تست مدل برای وارد کردن یک ترمومتر جدید در یونیت ۲

۱ ژوئن TEPCO تست مدلی به اندازه طبیعی و کامل برای مطالعه و آزمایش را برای تمرین وارد کردن ترمومتر جدید به یونیت ۲ را انجام داد (مرجع شماره ۴۹). فیلم ویدئویی تست در اینترنت در دسترس می‌باشد (مرجع شماره ۵۰). شکل ۶ تصویر تهیه شده از انجام تست مدل را نشان می‌دهد.

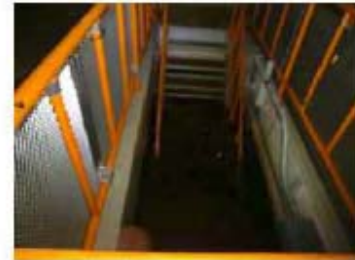
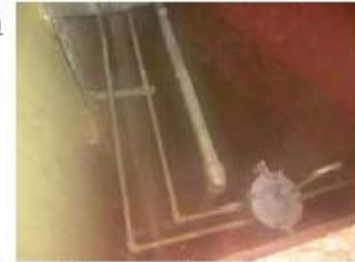
شکل ۷. فرآیند اندازه‌گیری سطح آب در Torus room یونیت ۲

۷ ژوئن TEPCO نتایج نمونه‌برداری از آب Torus room ساختمان راکتور یونیت ۲ را گزارش داد (مراجع شماره ۵۳) / توضیحات: Torus room اتاقی است که محفظه کاهنده حلقوی که آب برای سیستم اورژانس خنک‌کننده قلب ذخیره می‌کند در آن قرار دارد و در قسمت تحتانی مخزن پوشش اولیه و اطراف آن واقع شده است. ۷ ژوئن TEPCO نتایج اندازه‌گیری سطح آب در Torus room یونیت ۲ را گزارش داد (مراجع شماره ۵۴). سطح آب در پلکان OP ۳۲۶۰ / توضیحات: OP مخفف Onahama Peil است و نشان‌دهنده سطح مرجع دریا در اناهما است / در Torus room ، OP ۳۲۷۰ ، بود. شکل ۷ فرآیند اندازه‌گیری سطح آب در یونیت ۲ و تصاویر تهیه شده توسط کارکنان در زمانی که داخل ساختمان بوده‌اند را نشان می‌دهد.

### Water level measurement from the stair case

Unit 2 stair case (Northwest)

### Water level measurement and water sampling from the torus room

Unit 2 torus room (Northwest entrance)

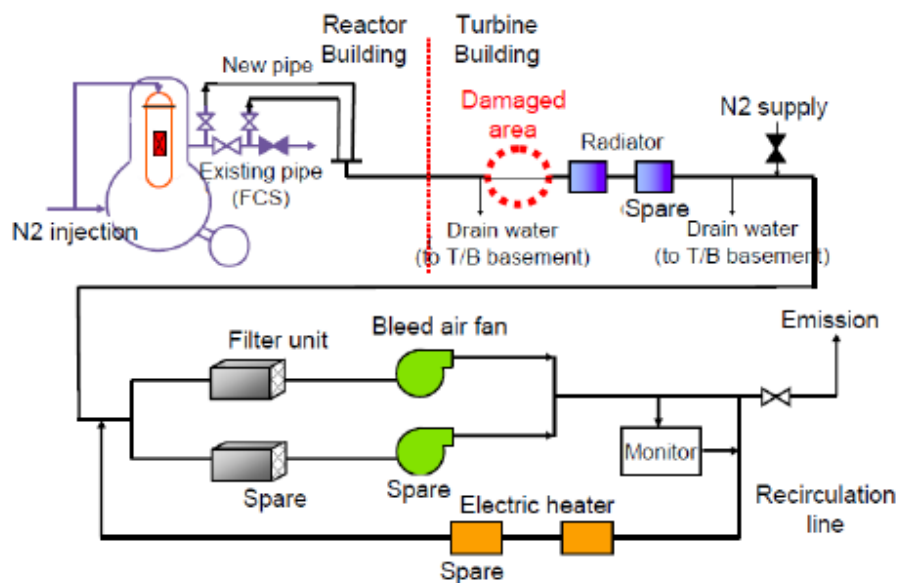
شکل ۱۳. مکان کانال آسیب دیده در سیستم گاز مخزن پوشش اولیه یونیت ۳

۱۹ ژوئن TEPCO آسیب مختصر مشخص شده یک کانال در سیستم کنترل گاز مخزن پوشش اولیه یونیت ۳ را به تفصیل شرح داد (مرجع شماره ۶۳). مکان آسیب سیستم در شکل ۱۳ و آسیب در شکل ۱۴ نشان داده شده است.

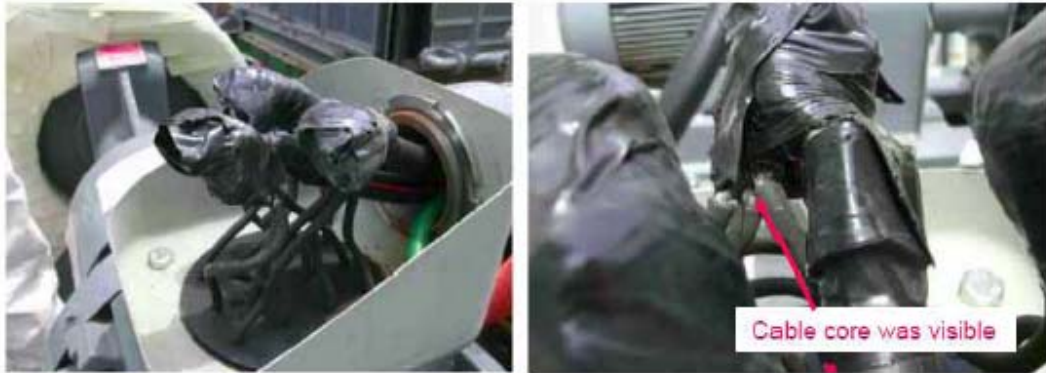
شکل ۱۷. ترمینال پمپ قبل از تعمیر

۵ ژوئن ترمینال پمپ پشتیبان بازرسی شد. در این بازرسی مشخص شد که قسمتهایی از سیم بدون حفاظ بوده و لازم است تعمیر شود (مرجع شماره ۶۹). شکل ۱۷ که توسط TEPCO ارائه شده است کابل را قبل از تعمیر و شکل ۱۸ کابل را پس از تعمیر نشان می‌دهد (مرجع شماره ۷۰).

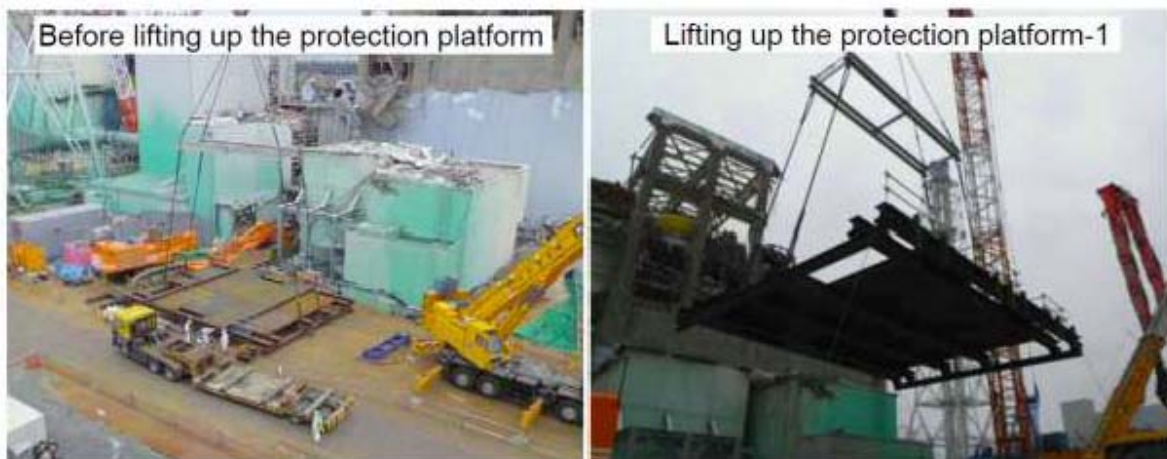
شکل ۲۰. نصب صفحه حفاظتی حوضچه سوخت مصرف شده یونیت ۴ (قسمت اول)

۱۵ ژوئن TEPCO شکل‌های ۲۰ و ۲۱ را که نصب صفحه حفاظتی حوضچه سوخت مصرف شده را نشان می‌دهد ارائه داد (مرجع شماره ۷۲).

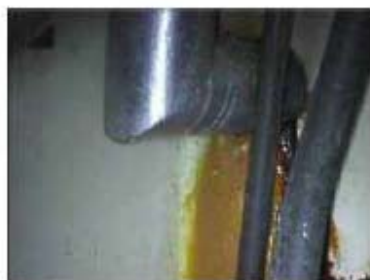
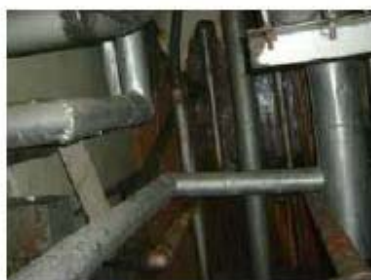
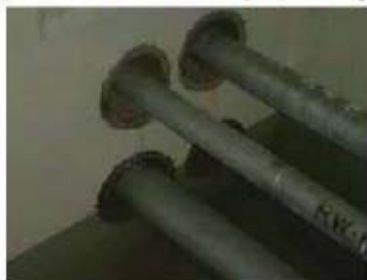
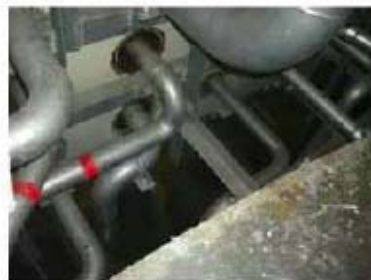
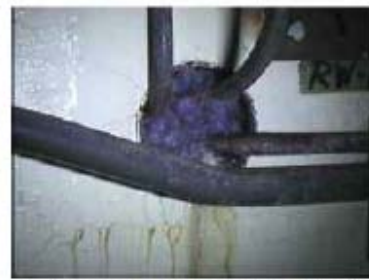
شکل ۲۴. خلاصه نتایج بازرسی سایت در خصوص پیدا کردن آب انباشته شده در ساختمان تأسیسات زیرزمینی نگهداری پسمان پرتوزا در یونیت ۳ (قسمت دوم)

① Location where water flow was confirmed on the Centralized Environment Facility Radiation Waste Common Duct (Water amount: Width of 3 fingers, No change)

② The location near ① where the water flow was confirmed

③ Location where the pipes penetrate through the wall between the reactor coolant filtering system spent resin storage tank room and the spent sludge storage tank room (under the water)

④ Location where the pipes penetrate through the wall between the radiation waste underground storage facility building and the radiation waste treatment building (under the water)

⑤ Water exuded on the location where the pipe penetrates through the south wall of the spent sludge tank A

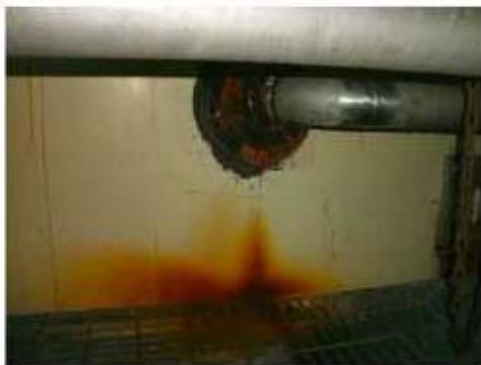
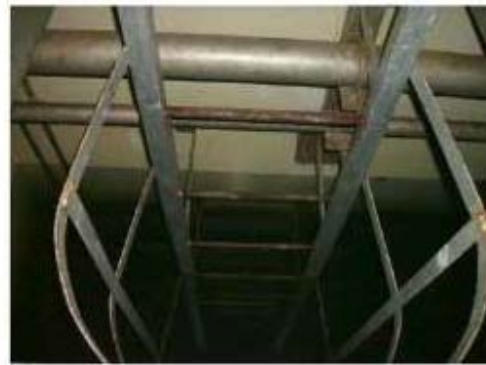
شکل ۲۶. مکان آب انباشته شده که عرژون در تاسیسات زیرزمینی نگهداری پسمان پرتوزا در یونیت ۲ پیدا شد

۶ ژوئن TEPCO گزارش داد آب انباشته شده در تأسیسات زیرزمینی نگهداری پسمان پرتوزا در یونیت ۲ که به تازگی تأسیس شده پیدا شده است (مرجع شماره ۱۰۸). حدس زده می‌شود منشأ آب، آب باران یا آب زیرزمینی است. حجم تخمینی آب ۸۳۰ مترمکعب است. در نمونه‌های جمع‌آوری شده از اتاق نگهداری مخزن پسمان فرآوری شده و اتاق نگهداری رزین مصرف شده، پرتوزایی ویژه به ترتیب ۱/۲ و  $۳/۱ \times ۱۰^{-۱}$  بکرل بر سانتیمتر مکعب است. شکل ۲۶ تصاویر محل پیدا شدن نشت و شکل ۲۷ مقطع عرضی آن ناحیه را نشان می‌دهد.

1. Location where water flow was confirmed on Unit 2 Offgas Pipe Duct

2. North Wall of the Spent Resin Storage Tank Room
