آخرین وضعیت نیروگاه هسته ای فوکوشیما دایچی و شرایط محیطی

مرکز نظام ایمنی هسته‌ای کشور همچنان به‌دقت وضعیت نیروگاه‌های هسته‌ای کشور ژاپن و شرایط محیطی را پی‌گیری می‌نماید. آخرین وضعیت تا ساعت ۱۴:۰۰ به وقت UTC مورخ ۲۲ فوریه ۲۰۱۲ براساس اطلاعات تایید شده به شرح زیر است (گزارش بعدی نیمه اول فروردین ماه ۱۳۹۱ منتشر خواهد شد):

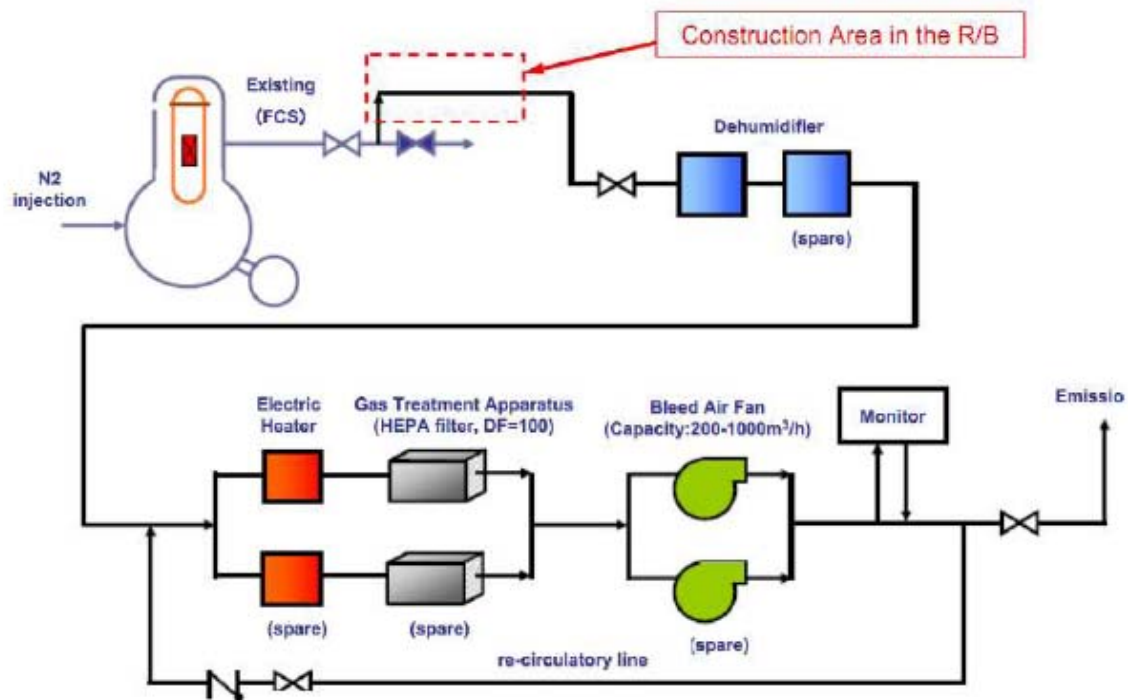
شکل ۴. مکان در درست ساخت برای سیستم گاز یونیت ۲

۷ فوریه TEPCO فرآیند ساخت مورد استفاده برای سیستم کنترل گاز مخزن پوشش اولیه یونیت ۳ را به طور خلاصه ارائه داد. به دلیل وجود یک قسمت با دز بالا در ساختمان راکتور یونیت ۳، TEPCO تصمیم گرفت قسمتی از لوله خرطومی سیستم گاز به وسیله سیم در هوا آویزان باشد. شکل ۴ مکان کل سیستم گاز که در دست ساخت است را نشان می‌دهد. شکل ۵ مکانی را که لوله خرطومی سیستم گاز بوسیله سیم در هوا نگه داشته می‌شود را نشان می‌دهد.

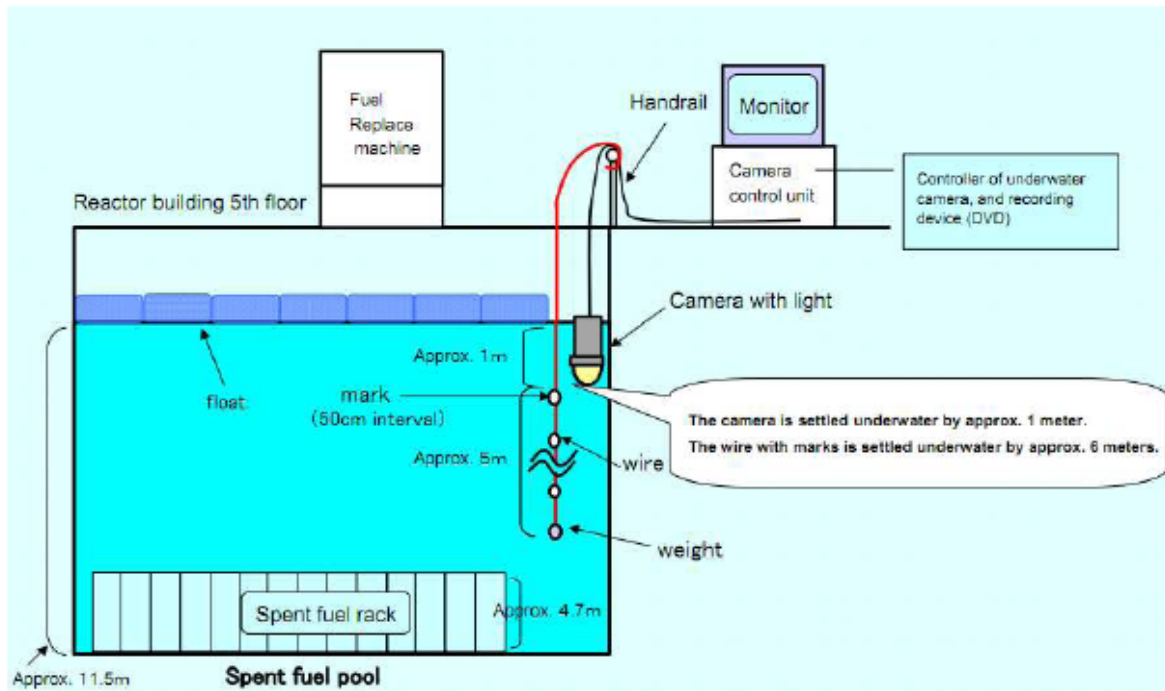
شکل ۸. دوربین به حوضچه سوخت مصرف شده یونیت ۴ برای مشاهده داخل آن وارد شد

۱۰ فوریه TEPCO اطلاعاتی در مورد تلاش‌های صورت گرفته برای بازرسی بصری حوضچه نگهداری سوخت مصرف شده یونیت ۴ منتشر کرد. همانطور که در شکل ۸ نشان داده شده است یک دوربین به داخل حوضچه فرستاده شد. شکل ۹ دو تصویر است که باقیمانده آوار را بر روی قسمت بالای سوخت مصرف شده نشان می‌دهد. در این بررسی سوخت آسیب دیده مشاهده نشد. ۲ ویدئو در اینترنت قابل مشاهده است (مراجع شماره ۴۲ و ۴۳).

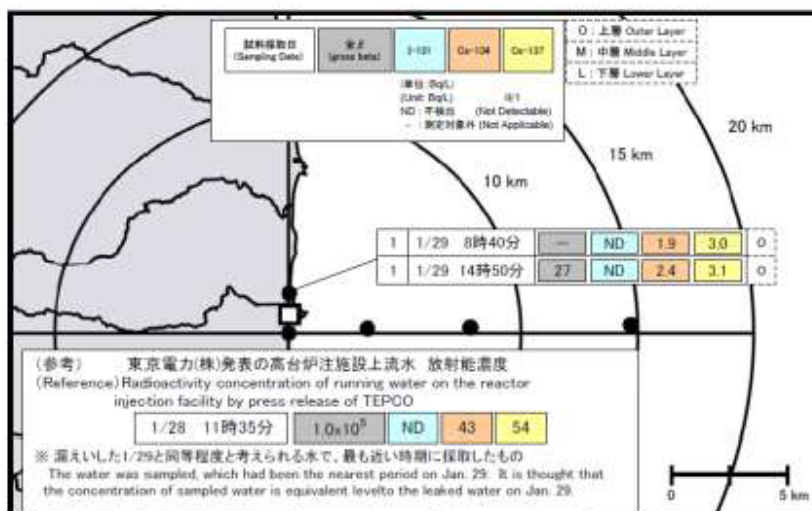
شکل ۱۲. نتایج نمونه آب جمع آوری شده از پمپ انژکتوری در ارتفاع زیاد آب زیرزمینی که در موارد اورژانس استفاده می شود

۲۹ ژانویه TEPCO گزارش داد نشتی از پمپ انژکتور در ارتفاع زیاد آب زیرزمینی که در موارد اورژانس استفاده می شود (C) مشخص شده است.

۳ فوریه TEPCO نتایج یک نمونه جمع آوری شده در ۲۹ ژانویه از نشتی این پمپ را ارائه داد. نتایج در شکل ۱۲ ارائه شده است.

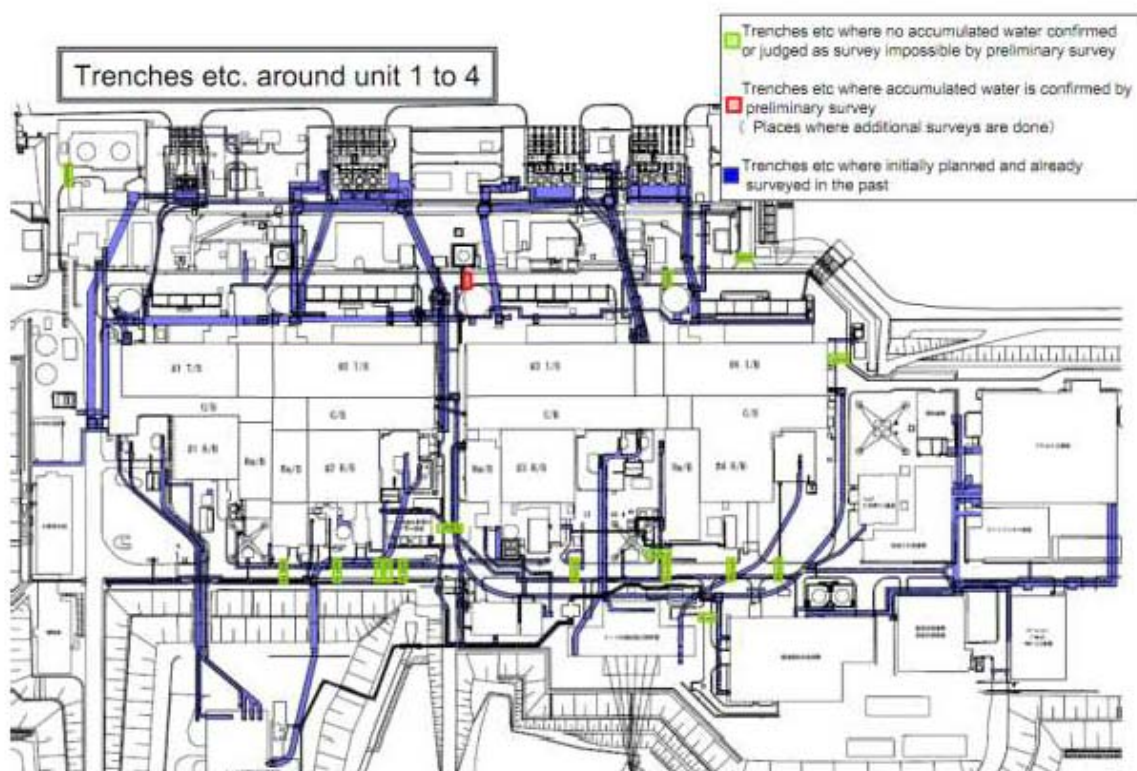
شکل ۱۵. روند بازرسی کانال در اطراف یونیت‌های ۱ تا ۴

۱۴ فوریه TEPCO اطلاعاتی که نشان‌دهنده تمامی کانال‌های داخل سایت است که از آن تاریخ برای آب مورد بازرسی قرار گرفته‌اند را ارائه داد. خلاصه‌ای از بازرسی‌های TEPCO از ۱۱ ژانویه در شکل‌های ۱۵ و ۱۶ ارائه شده است. مرکز سوانح و اورژانس آژانس بین‌المللی انرژی اتمی نتایج هر بررسی را در جدول ۵ گردآوری کرده است.

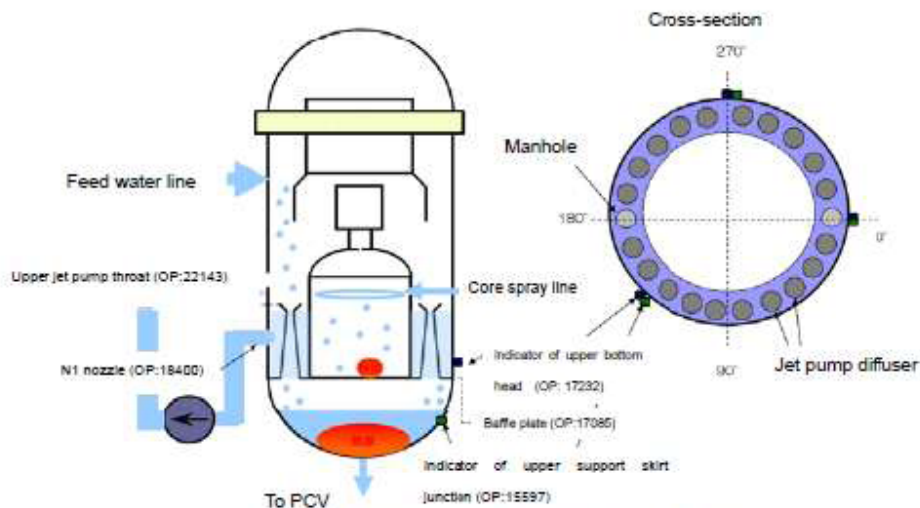
شکل ۳. طرح تزریق آب به محفظه تحت فشار راکتور

سپتامبر ۲۰۱۱، TEPCO روش تزریق آب را با اضافه کردن سیستم‌های اسپری قلب و همچنین تزریق آب تغذیه اصلاح کرد و دما به کمتر از ۱۰۰ درجه سانتیگراد و در نهایت در ۲۷ ژانویه ۲۰۱۲ به میزان ۴۵ درجه سانتیگراد رسید. به منظور بهبود خنک‌کنندگی با تنظیم نرخ تزریق آب، تزریق آب تغذیه به میزان ۲ مترمکعب در ساعت کاهش یافت و اسپری قلب در ۲ فوریه به همین میزان افزایش یافت. بعد از اعمال این تغییرات دما بیشتر از ۲۰ درجه سانتیگراد افزایش یافت و در ۹ روز قبل به بالای ۷۰ درجه سانتیگراد رسید. در اندازه‌گیری محل - قسمت تحتانی محفظه تحت فشار راکتور- در ساعت ۱۱ مورخ ۵ فوریه ۶۸/۶ درجه سانتیگراد و در ساعت ۱۱ مورخ ۶ فوریه ۷۱ درجه سانتیگراد را نشان داد. بنابر این در مدت ۲۴ ساعت ۲/۴ درجه سانتیگراد افزایش یافته است که بیشترین افزایش از ۱ فوریه بوده است. تغییرات حجم آب تزریق شده به راکتور یونیت ۲ به شرح زیر است:

- قبل از ۳ فوریه، سیستم آب تغذیه ۲/۹ مترمکعب بر ساعت و سیستم اسپری قلب ۵/۸ مترمکعب بر ساعت (کل: ۸/۷ مترمکعب بر ساعت)
- ۳ فوریه، سیستم آب تغذیه ۴/۹ مترمکعب بر ساعت و سیستم اسپری قلب ۳/۸ مترمکعب بر ساعت (کل: ۸/۷ مترمکعب بر ساعت)
- ۶ فوریه، سیستم آب تغذیه ۶/۸ مترمکعب بر ساعت و سیستم اسپری قلب ۳/۸ مترمکعب بر ساعت باقی ماند (کل: ۱۰/۶ مترمکعب بر ساعت)
- ۱۲ فوریه، سیستم آب تغذیه از ۶/۸ به ۷/۵ مترمکعب بر ساعت و تزریق آب از سیستم اسپری قلب از ۱۰/۰ به ۹/۹ مترمکعب بر ساعت (کل: ۱۷/۴ مترمکعب بر ساعت)

با افزایش دما، TEPCO جهت کنترل این افزایش مقادیر بیشتری آب در ساعت از طریق خط آب تغذیه تزریق کرد که موجب پایداری سنسور در دمای ۷۰ درجه سانتیگراد گردید. دما بعداً به ۶۸/۵ درجه سانتیگراد رسید در حالیکه دو سنسور دیگر در دمای ۴۱ درجه سانتیگراد یعنی با اختلافی در حدود ۲۷ درجه سانتیگراد بودند. قسمت عمده این اختلاف تصور می‌شود به جریان تزریق از لوله آب تغذیه برای خنک کردن، بر اثر وضعیت قلب تغییر شکل یافته با ژئومتری نامتقارن ناشی از ذوب و ریزش به قسمت تحتانی محفظه راکتور بستگی دارد. بنابر این انسداد موضعی جریان آب نزدیک سنسور (ترموکوپل) موجب ایجاد تغییر در مقدار اندازه‌گیری شده در مقایسه با دو سنسور دیگر می‌شود. به دلیل شکل نامتقارن، تولید حرارت موجب افزایش دما می‌شود:
