آخرین وضعیت نیروگاه هسته ای فوکوشیما دایچی و شرایط محیطی

مرکز نظام ایمنی هسته‌ای کشور همچنان به‌دقت وضعیت نیروگاه‌های هسته‌ای کشور ژاپن و شرایط محیطی را پی‌گیری می‌نماید. آخرین وضعیت تا ساعت ۱۴:۰۰ به وقت UTC مورخ ۲۸ مارس ۲۰۱۲ براساس اطلاعات تایید شده به شرح زیر است (گزارش بعدی نیمه اول اردیبهشت ماه ۱۳۹۱ منتشر خواهد شد):

وضعیت عملیات در فوکوشیما دایچی

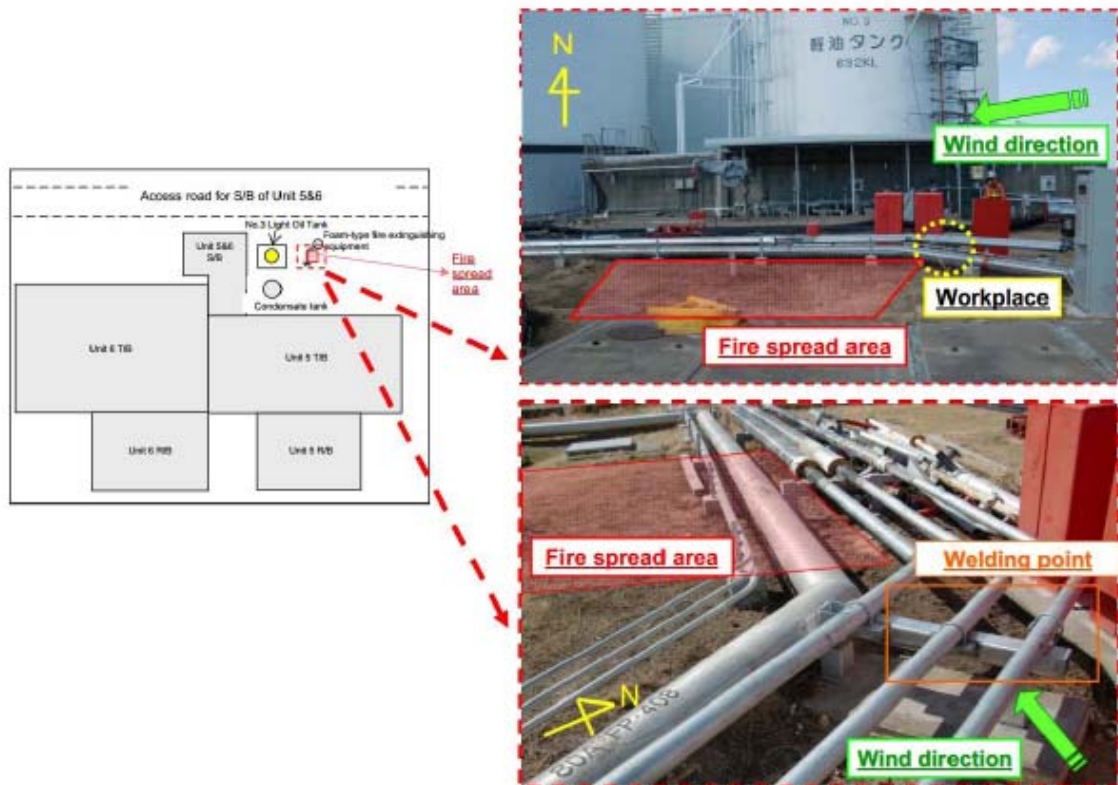
شکل ۴. مکان آتش‌سوزی خفیف در سایت در ۲۱ مارس ۲۰۱۲

۲۱ مارس ۲۰۱۲، TEPCO گزارش (مرجع شماره ۵۳) داد آتش‌سوزی خفیفی از یک زمین چمن در سایت آغاز شد. آتش‌سوزی نزدیک یونیت‌های ۵ و ۶ به وقوع پیوست. آتش ناحیه‌ای از چمن خشک به ابعاد تقریبی ۳×۳ متر را سوزاند. اطفاء حریق به سرعت توسط کارکنان انجام و به آتش‌نشانی نامئی برای بررسی خاموش شدن آتش اطلاع داده شد. آتش بر اثر تماس جرقه ایجاد شده در حین جوشکاری با سطحی که پوشش مقاوم در برابر آتش بر اثر وزش باد از جای خود جا به جا شده بود ایجاد گردید. شکل ۴ مکان آتش‌سوزی (مرجع شماره ۵۴) را نشان می‌دهد.

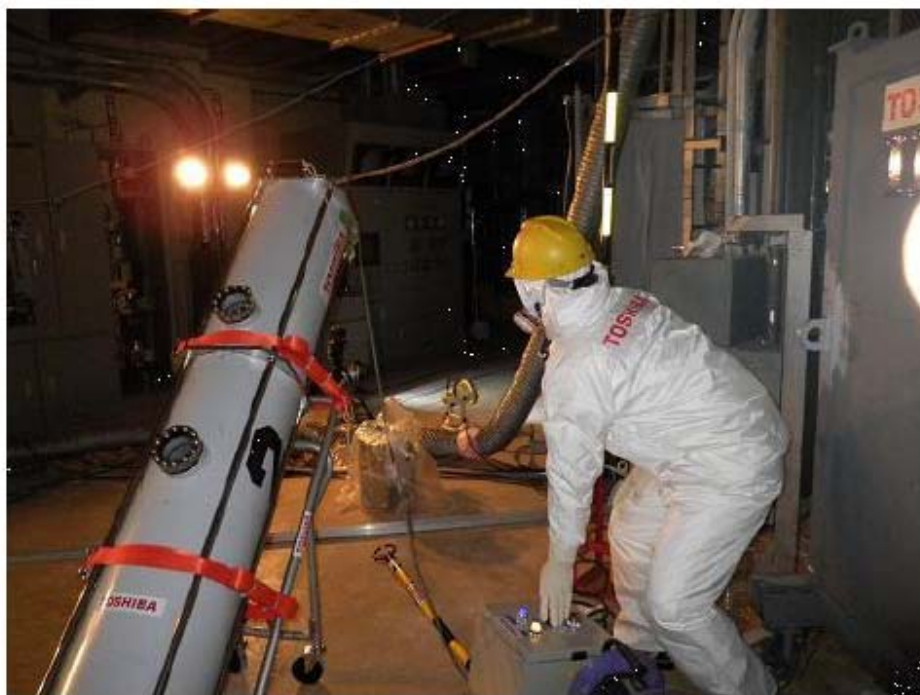
شکل ۸. کارکنان که اندوسکوپ را به یونیت ۲ داخل می‌کنند

۲۶ مارس TEPCO نتایج بررسی دما و سطح آب در مخزن پوشش اولیه یونیت ۲ بوسیله یک اندوسکوپ صنعتی را ارائه داد (مرجع شماره ۸۷). اندازه‌گیری دمای داخل مخزن پوشش اولیه یونیت ۲ دمای داخلی در حدود ۴۵ درجه سانتیگراد را تأیید کرد. اندازه‌گیری دمای آب انباشته شده کف مخزن پوشش اولیه دمای آن را در حدود ۴۸ تا ۵۰ درجه سانتیگراد نشان داد. در این بررسی TEPCO پی برد ارتفاع آب در مخزن پوشش اولیه یونیت ۲ تقریباً ۶۰ سانتیمتر است. قبلاً TEPCO ارتفاع آب را بین ۳۵۰ تا ۴۰۰ سانتیمتر برآورد کرده بود. TEPCO اظهار کرد هنوز این اطمینان وجود دارد که میزان خنک‌کننده فراهم شده برای راکتور (در حال حاضر) از طریق تزریق ۸/۸ تن آب در هر ساعت با توجه اندازه‌گیری دمای آب مناسب می‌باشد. TEPCO همچنین اظهار کرد که با وجود آنکه آب انباشته شده در کف مخزن پوشش اولیه تقریباً شفاف است رسوباتی در آب بعضی از مکان‌ها قابل رویت است. شکل ۸ کارکنان را در حال داخل کردن اندوسکوپ به مخزن پوشش اولیه یونیت ۲ نشان می‌دهد.

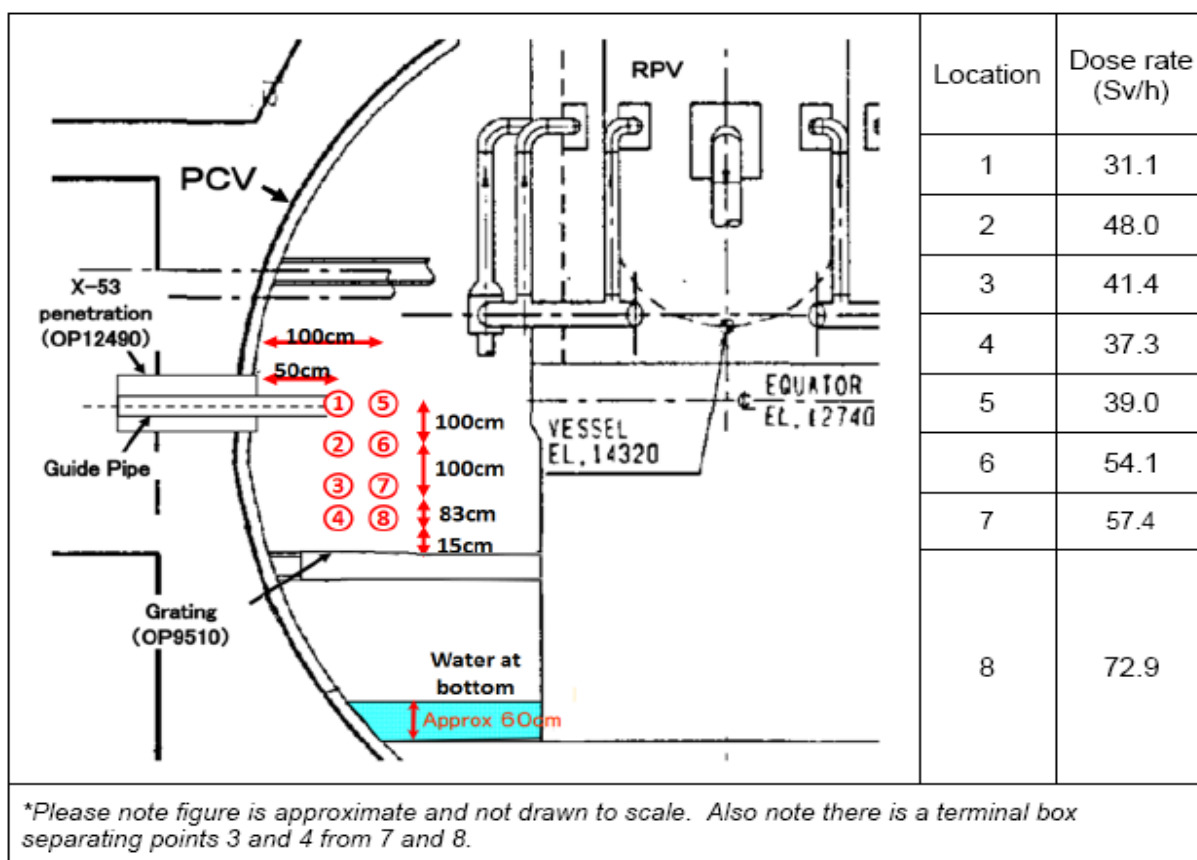
جدول ۲. نتایج پایش پرتوی داخلی مخزن پوشش اولیه یونیت ۲

۲۷ مارس TEPCO نتایج پایش پرتوی داخل مخزن پوشش اولیه یونیت ۲ توسط محفظه یونیزاسیون متصل شده به سر اندوسکوپ را منتشر کرد (مرجع شماره ۸۸). نتایج به طور خلاصه در جدول ۲ ارائه شده است.

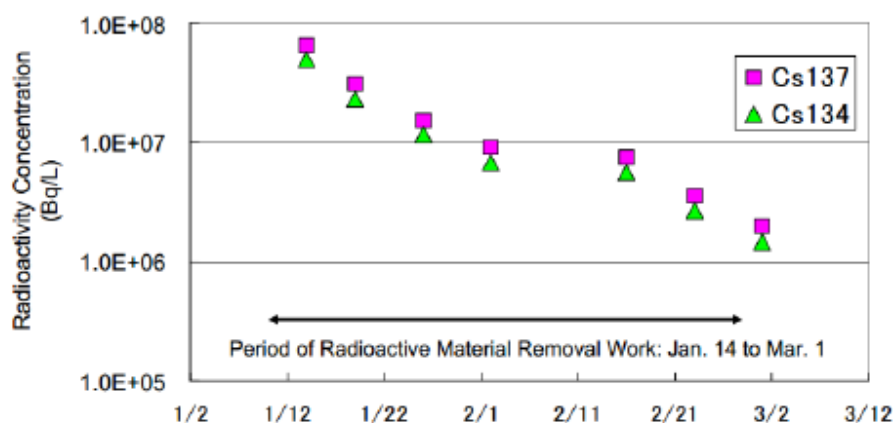
شکل ۱۴. روند برداشت مواد پرتوزا از حوضچه سوخت مصرف شده یونیت ۳

طی ژانویه و فوریه، TEPCO عملیاتی در جهت کاهش غلظت مواد پرتوزا تا فاکتور ۱۰۰ در حوضچه سوخت مصرف شده یونیت ۳ انجام داد. ۲ مارس TEPCO روند برداشت مواد پرتوزا را که از ۱۴ ژانویه ۲۰۱۲ آغاز شد به طور خلاصه ارائه داد (مرجع شماره ۱۱۲). این اقدام مرحله مقدماتی قبل از نمک‌زدایی آب حوضچه سوخت مصرف شده یونیت ۳ می‌باشد. شکل ۱۴ تغییر غلظت مواد پرتوزا در حوضچه از زمان آغاز فرآیند برداشت را نشان می‌دهد.

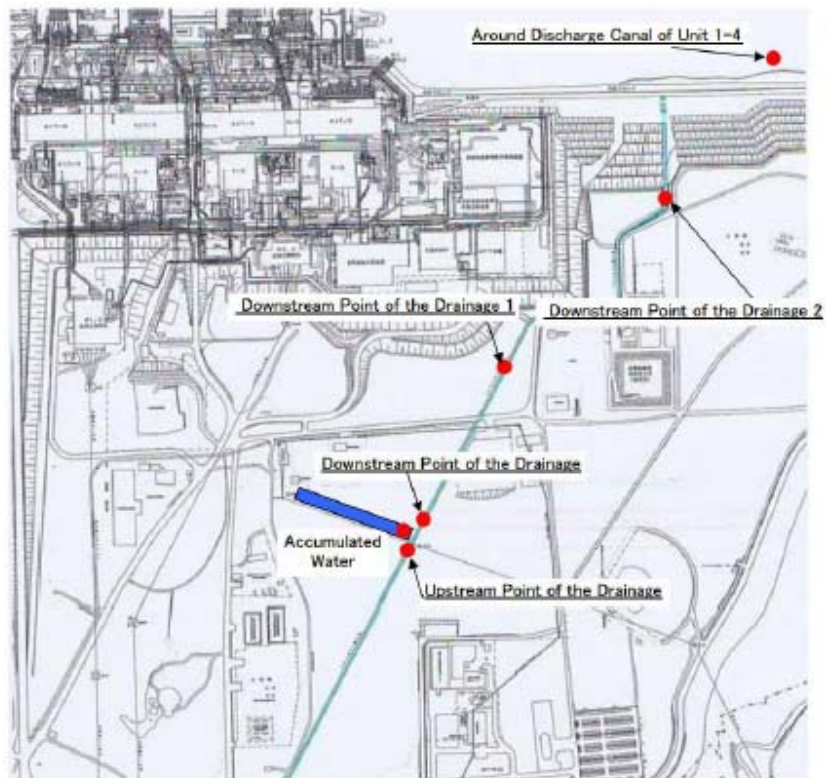
شکل ۳۱. محل نمونه برداری از نشتی توسط TEPCO

نمونه‌برداری‌های دیگری در اطراف ناحیه نشت توسط TEPCO انجام شده است. محل نمونه‌برداری‌ها (مرجع شماره ۱۲۵) در شکل ۳۱ نشان داده شده است و نتایج کامل نمونه‌برداری در اینترنت در دسترس است (مرجع شماره ۱۲۶).
