آخرین وضعیت نیروگاه هسته ای فوکوشیما دایچی و شرایط محیطی

مرکز نظام ایمنی هسته‌ای کشور همچنان به دقت وضعیت نیروگاه هسته‌ای فوکوشیما دایچی و شرایط محیطی را پی‌گیری می‌نماید. آخرین وضعیت تا ساعت ۱۴:۰۰ به وقت UTC مورخ ۲۵ جولای ۲۰۱۲ براساس اطلاعات تایید شده به شرح زیر است (گزارش بعدی اوایل مهرماه ۱۳۹۱ منتشر خواهد شد):

وضعیت عملیات در فوکوشیما دایچی

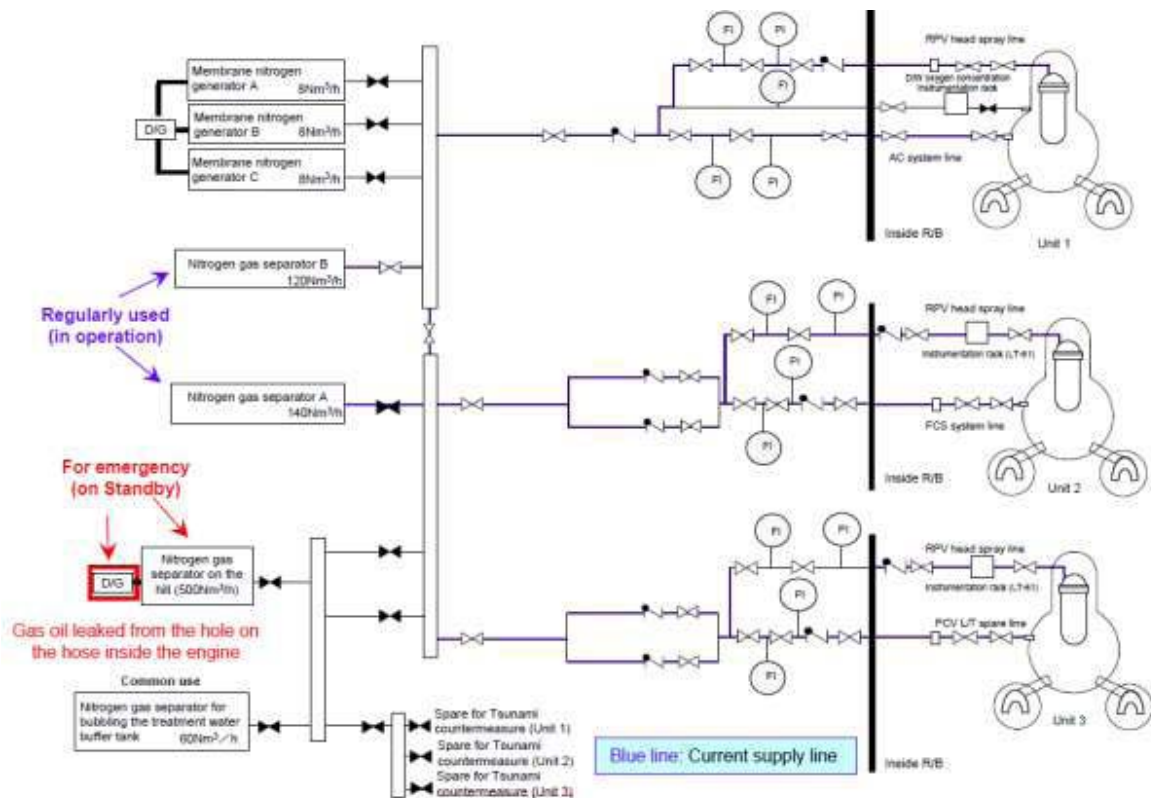
شکل ۱۰. طرح کلی سیستم تأمین نیتروژن که قسمت یدکی (اورژانس) تأمین نیتروژن پررنگ شده است

۲۳ جولای TEPCO گزارش داد که ۲۰ جولای نشتی از دیزل ژنراتور تجهیز یدکی تأمین نیتروژن پیدا شده است (مرجع شماره ۴۶). به دلیل این نشت "الزامات عملیاتی و عملکردی که بوسیله مشخصات فنی تأسیسات راکتور

هسته‌ای تضمین شده برآورده نشده است." به عنوان یک اقدام اورژانسی، دور قسمتی که نشتی داشت نوار بسته شد و مدت کوتاهی بعد از آن یک ژنراتور جایگزین نصب گردید. شکل ۹ محل نشت و شکل ۱۰ خلاصه گزارش سیستم فعلی تأمین نیتروژن را نشان می‌دهد.

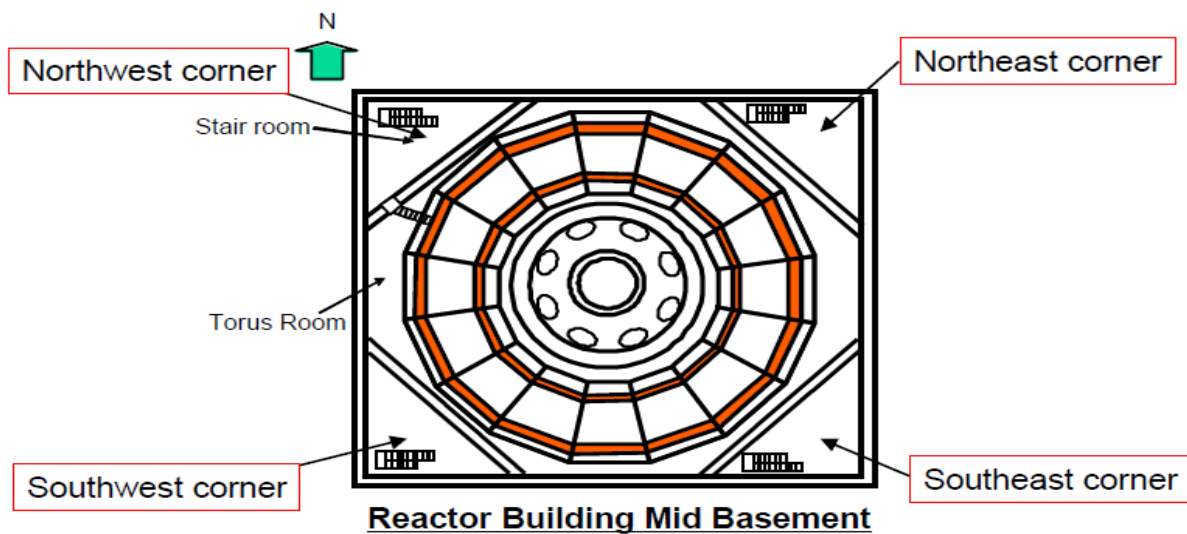
شکل ۱۲. مکان‌های اندازه‌گیری ارتفاع آب انباشته شده در زیرزمین ساختمان راکتور یونیت ۲

۲۸ ژوئن TEPCO اطلاعات و نتایج اندازه‌گیری ارتفاع و دمای آب انباشته شده در ساختمان راکتور یونیت ۲ را ارائه داد (مرجع شماره ۵۷). شکل ۱۲ مکان‌هایی در ساختمان راکتور یونیت ۲ که اندازه‌گیری در آنجا انجام شده است، شکل ۱۳ تکنیک اندازه‌گیری و جدول ۱ نتایج را نشان می‌دهد.

Measurement point	Water height (mm)	Temperature (°C)
Northeast corner	OP 3160 mm	31.4
Northwest corner	OP 3170 mm	32.1
Southeast corner	OP 3190 mm	30.3
Southwest corner	OP 3050 mm	30.2

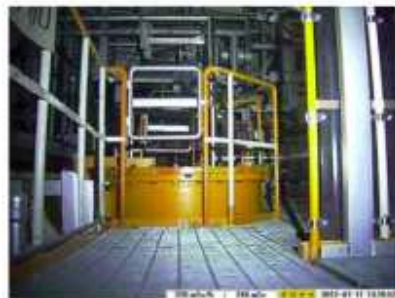
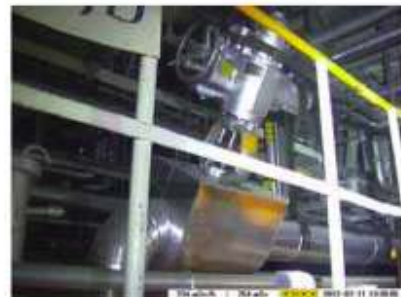
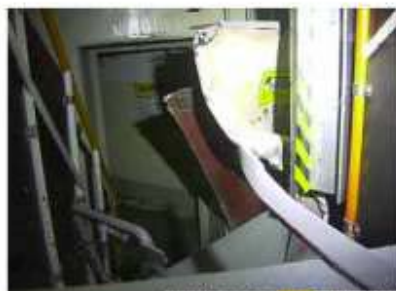
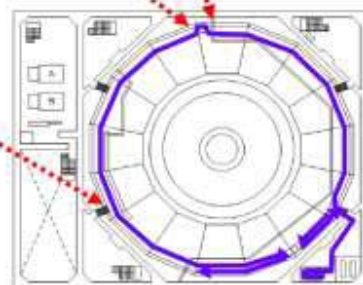
شکل ۱۷. تصاویر تهیه شده در حین بررسی torus room یونیت ۳ توسط روبات

Unit 3 R/B Basement

North side manhole

PCV side

In front of Southwest stairway

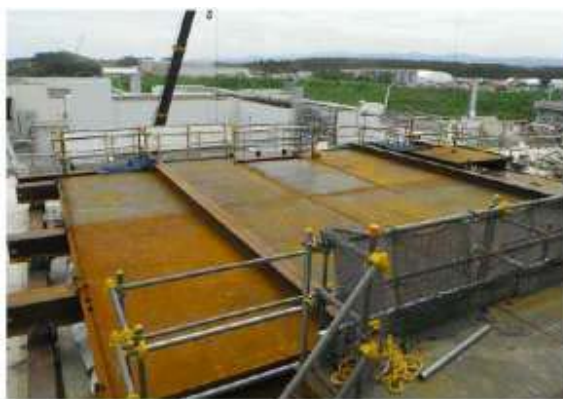
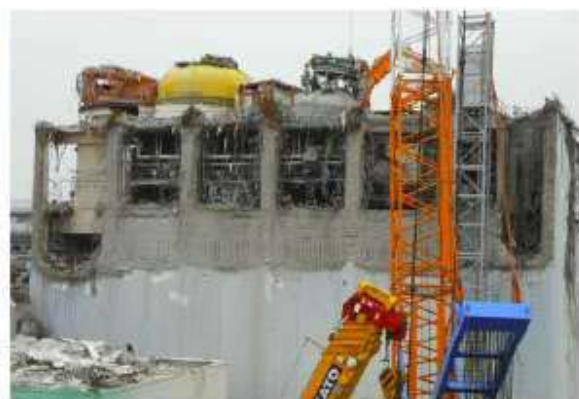
شکل ۱۹. تصاویر دیگری از قسمت فوقانی ساختمان راکتور یونیت ۴

Protection platform installation on the
Spent Fuel Pool
Photo taken on June 15, 2012

After debris removal
(Upper part of the operating floor, west surface)
Photo taken on July 9, 2012

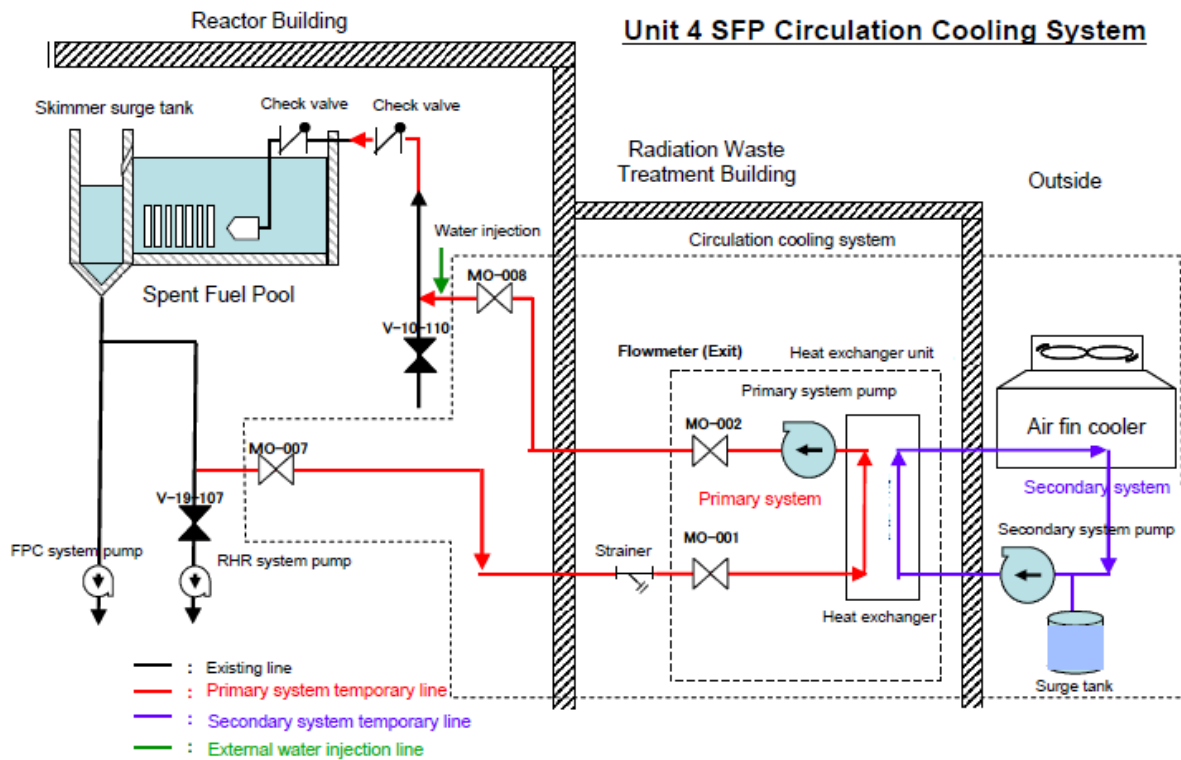
شکل ۲۳. سیستم خنک‌کننده گردش حوضچه سوخت مصرف شده یونیت ۴

۳۰ ژوئن TEPCO وقوع یک خطای سیستمی در سیستم خنک‌کننده گردش حوضچه سوخت مصرف شده یونیت ۴ را گزارش داد (مرجع شماره ۷۷). بررسی انجام شده نشان داد که دلیل خطای سیستمی، نقص منبع تغذیه وقفه‌ناپذیر (UPS) در سیستم بوده که موجب افت منبع انرژی وسایل پایش شده است. سیستم با گذاشتن یک مسیر جنبی از منبع تغذیه وقفه‌ناپذیر به وضعیت پایدار بازگردانده شد. برنامه‌ریزی جهت جایگزینی UPS خراب در حال انجام است. شکل ۲۳ سیستم خنک‌کننده گردش برای حوضچه سوخت مصرف شده یونیت ۴ و شکل ۲۴ طرح کلی محل خرابی UPS در سیستم را نشان می‌دهد.

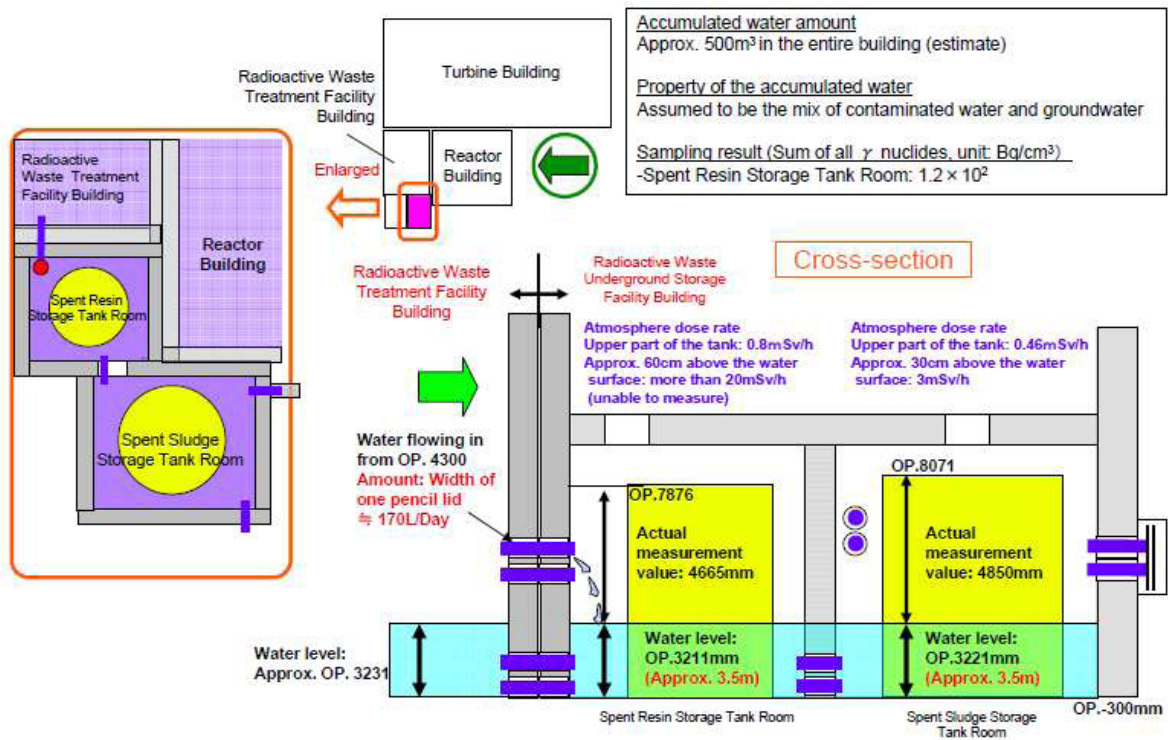
شکل ۳۲. جزئیات در مورد آب انباشته شده در تأسیسات زیرزمینی نگهداری پسمان پرتوزا در یونیت ۲

۳ جولای TEPCO جزئیات دیگری را در مورد آب انباشته شده که در تأسیسات زیرزمینی نگهداری پسمان پرتوزا در یونیت ۲ پیدا شد گزارش داد (مرجع شماره ۱۲۰). شکل ۳۲ اطلاعات ارائه شده توسط TEPCO و شکل ۳۳ محل نشت در تأسیسات را نشان می‌دهد.
